# Poruchy ložisek

## **Vady nových ložisek před uvedením do provozu:**

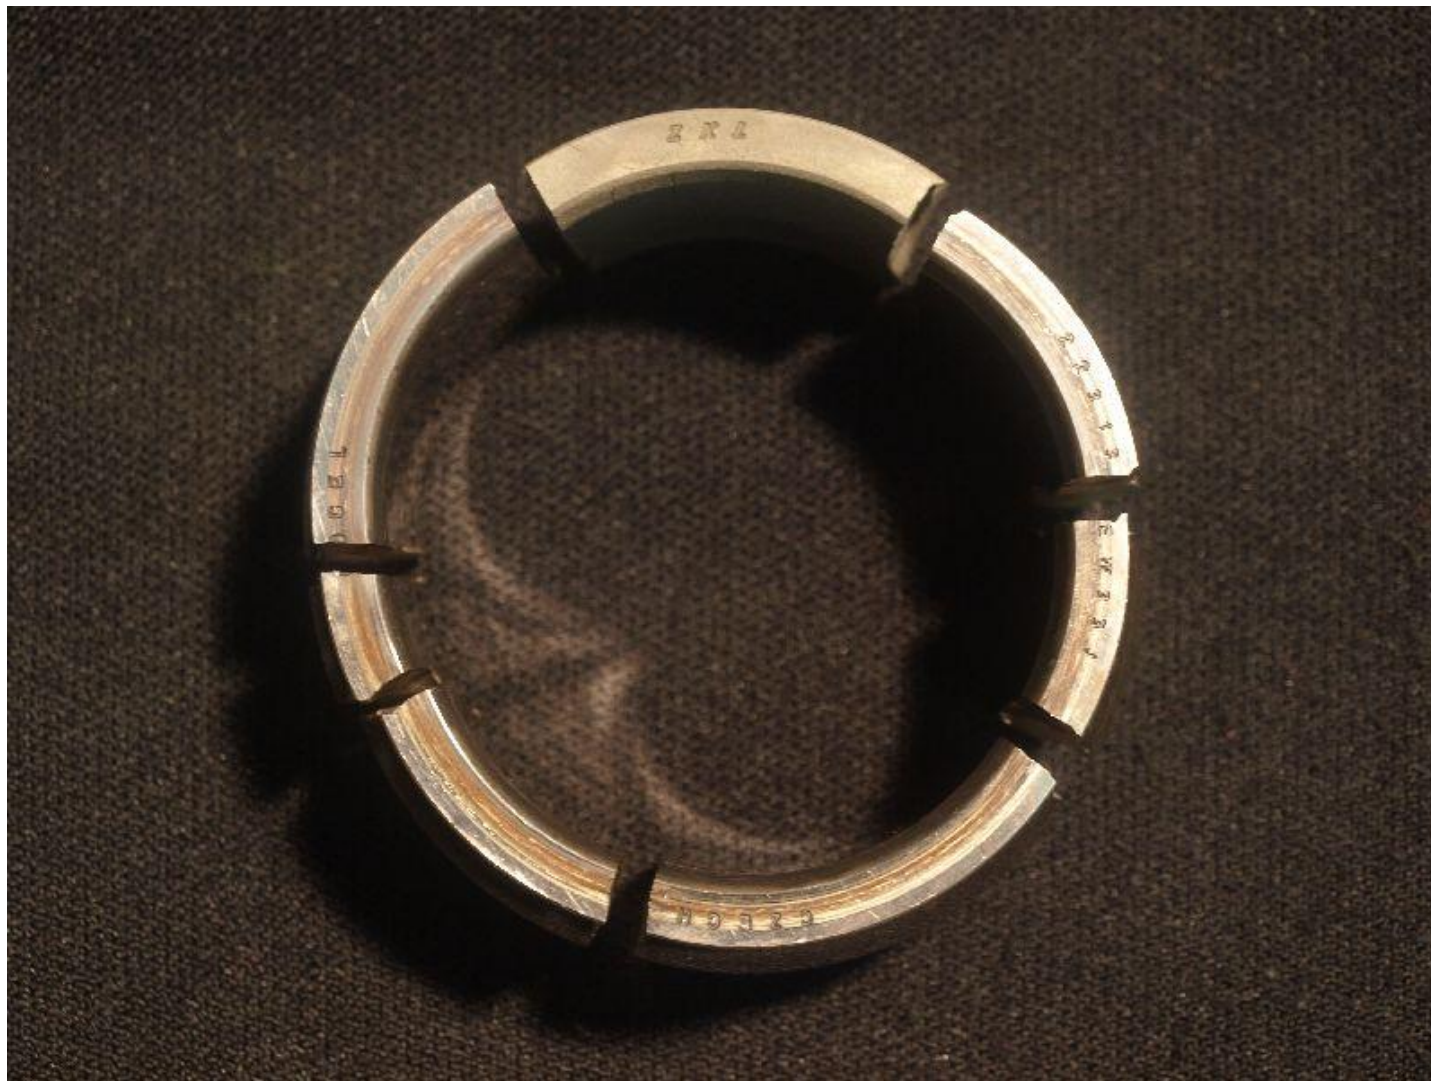
22313EW33J, lož.č.23  
Vnitřní kroužek

- Brusné trhliny způsobí svým silným vrubovým účinkem lom kroužku ložiska při provozním zatížení nebo již při montáži.

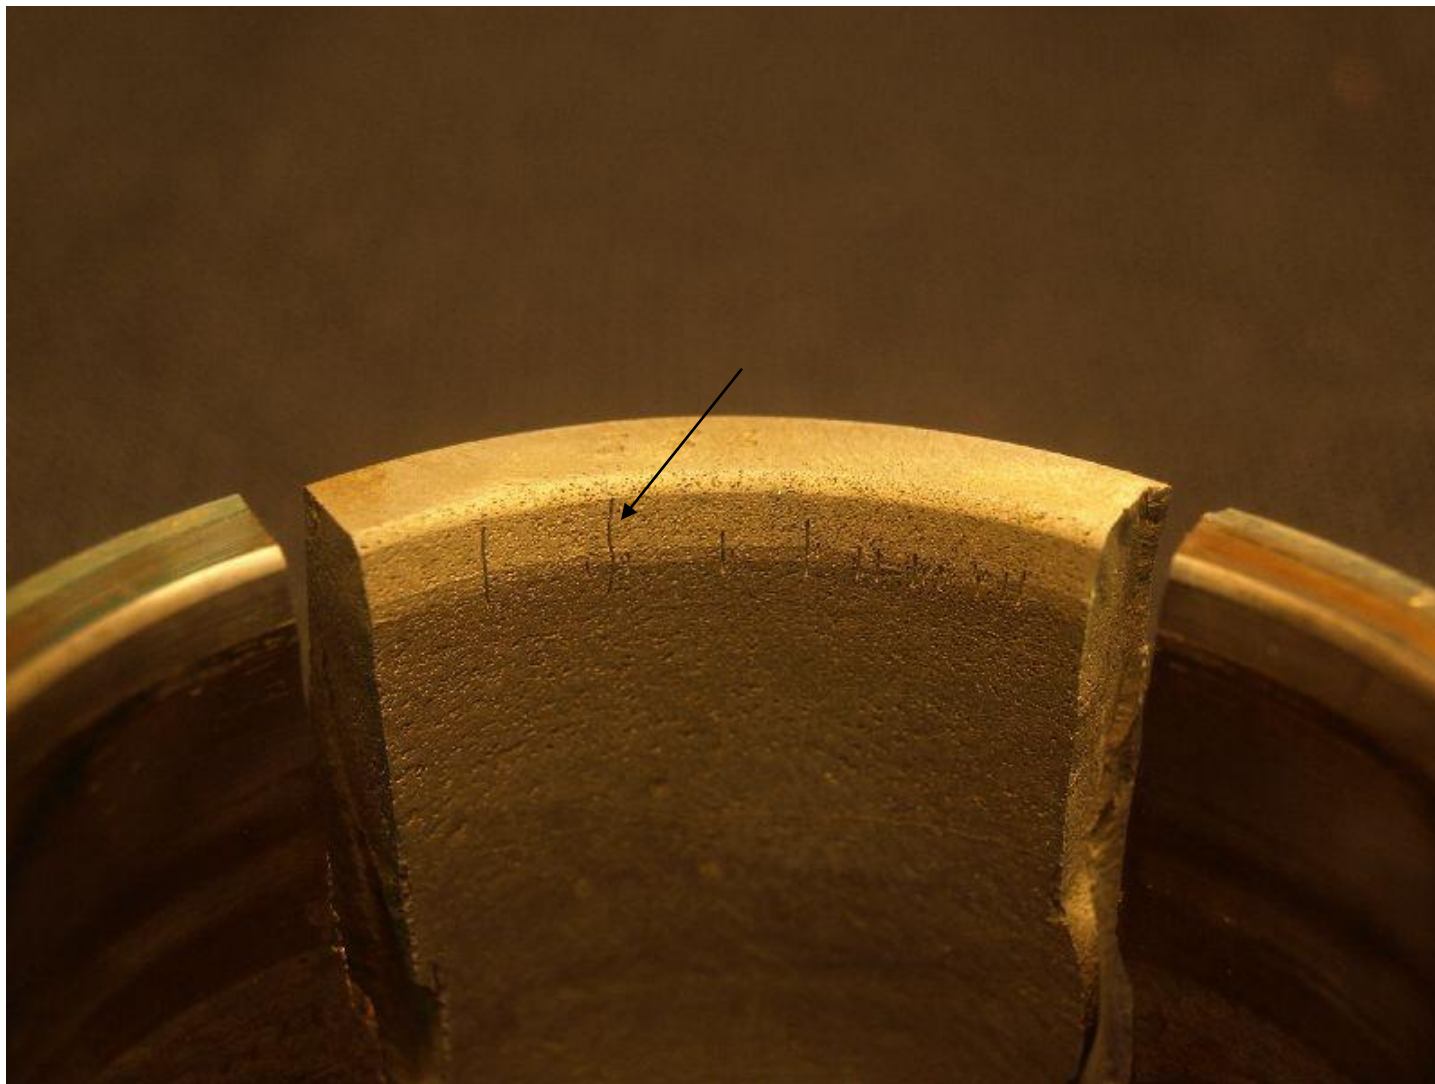
22313EW33J, lož.č.23

Část makroleptána – šipkou označeny brusné trhliny na okraji díry u značeného čela..

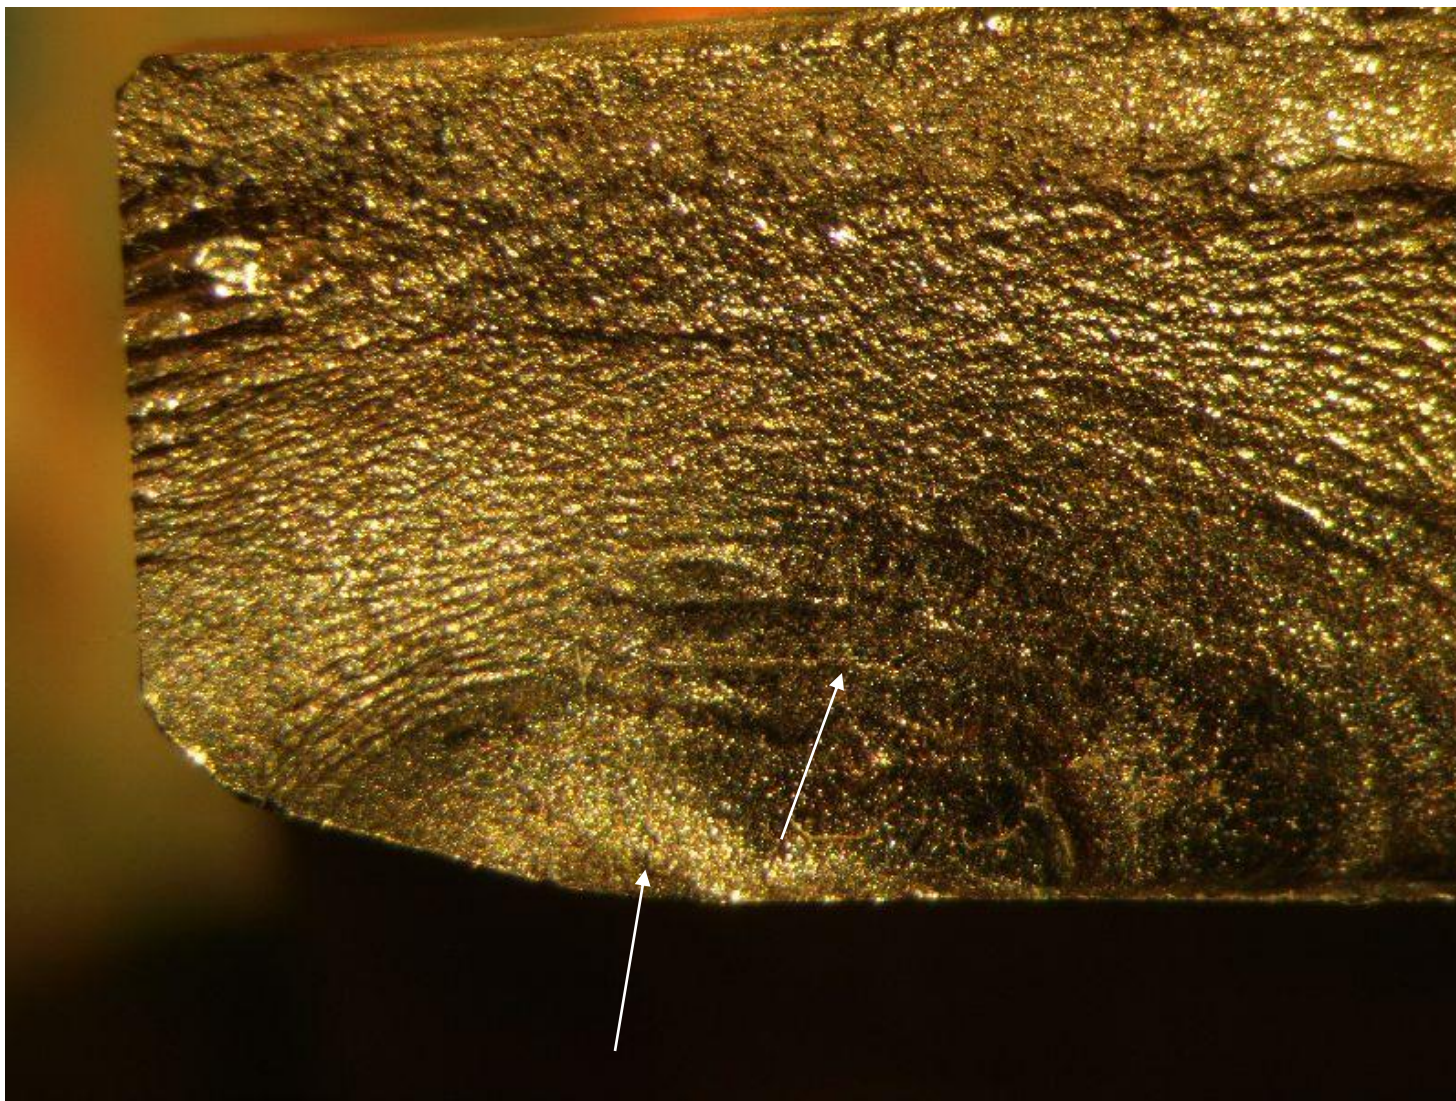
22313EW33J, lož.č.23

Únavový počátek lomu na brusné trhlině s růstovými čarami.

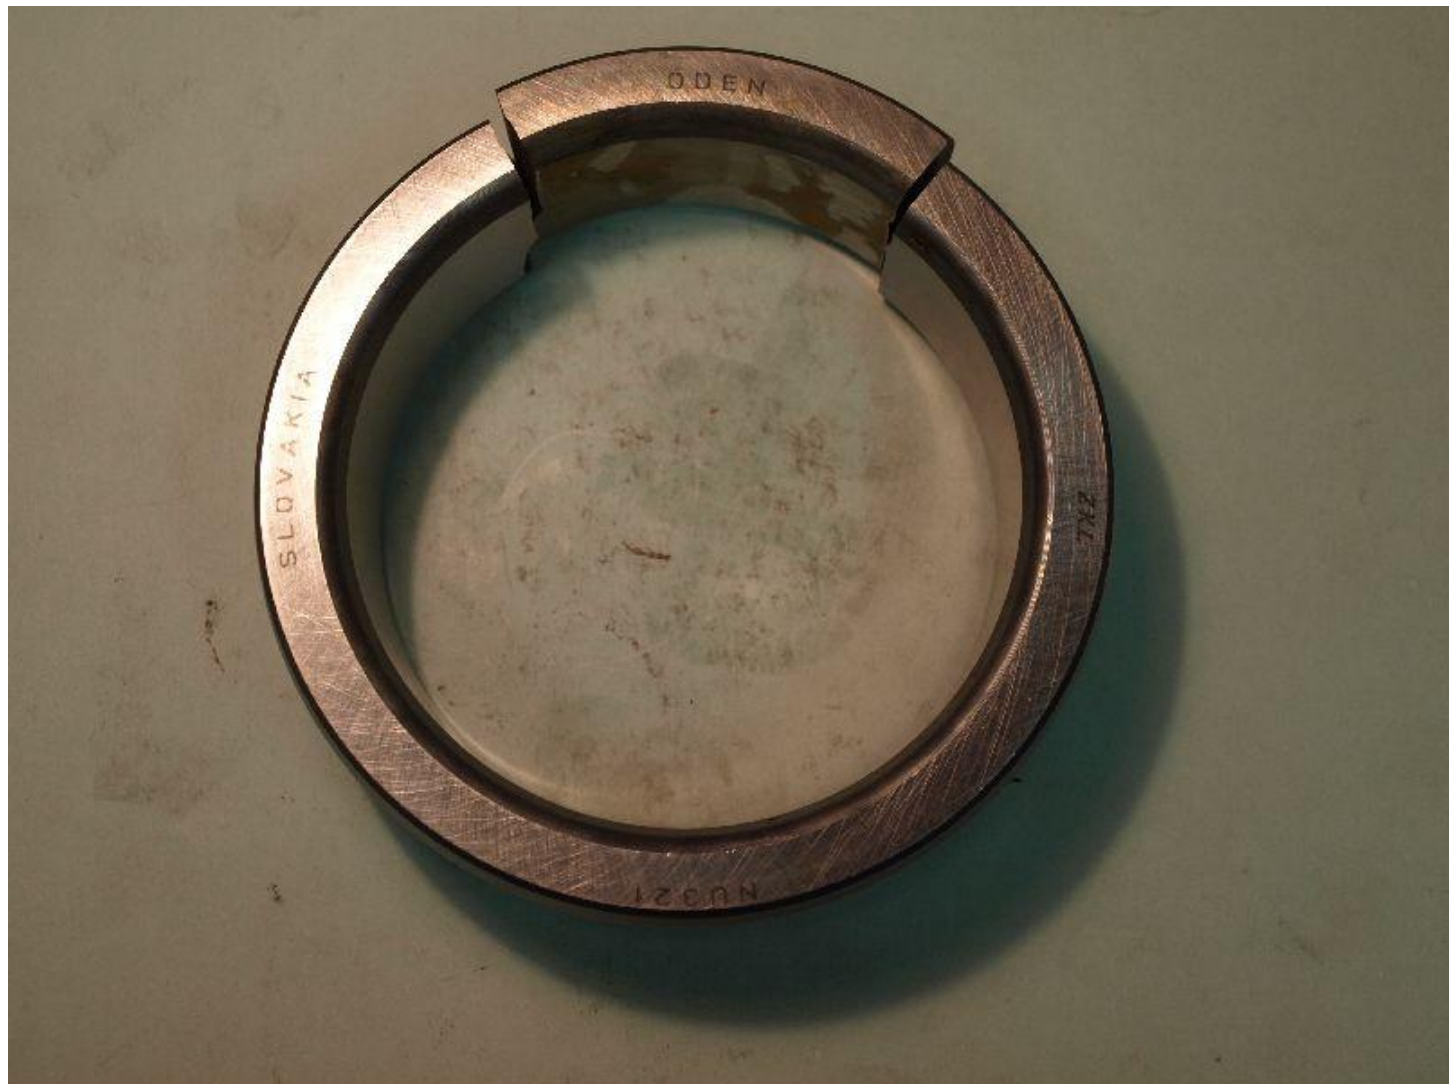
NU 321

Vnitřní kroužek – lom

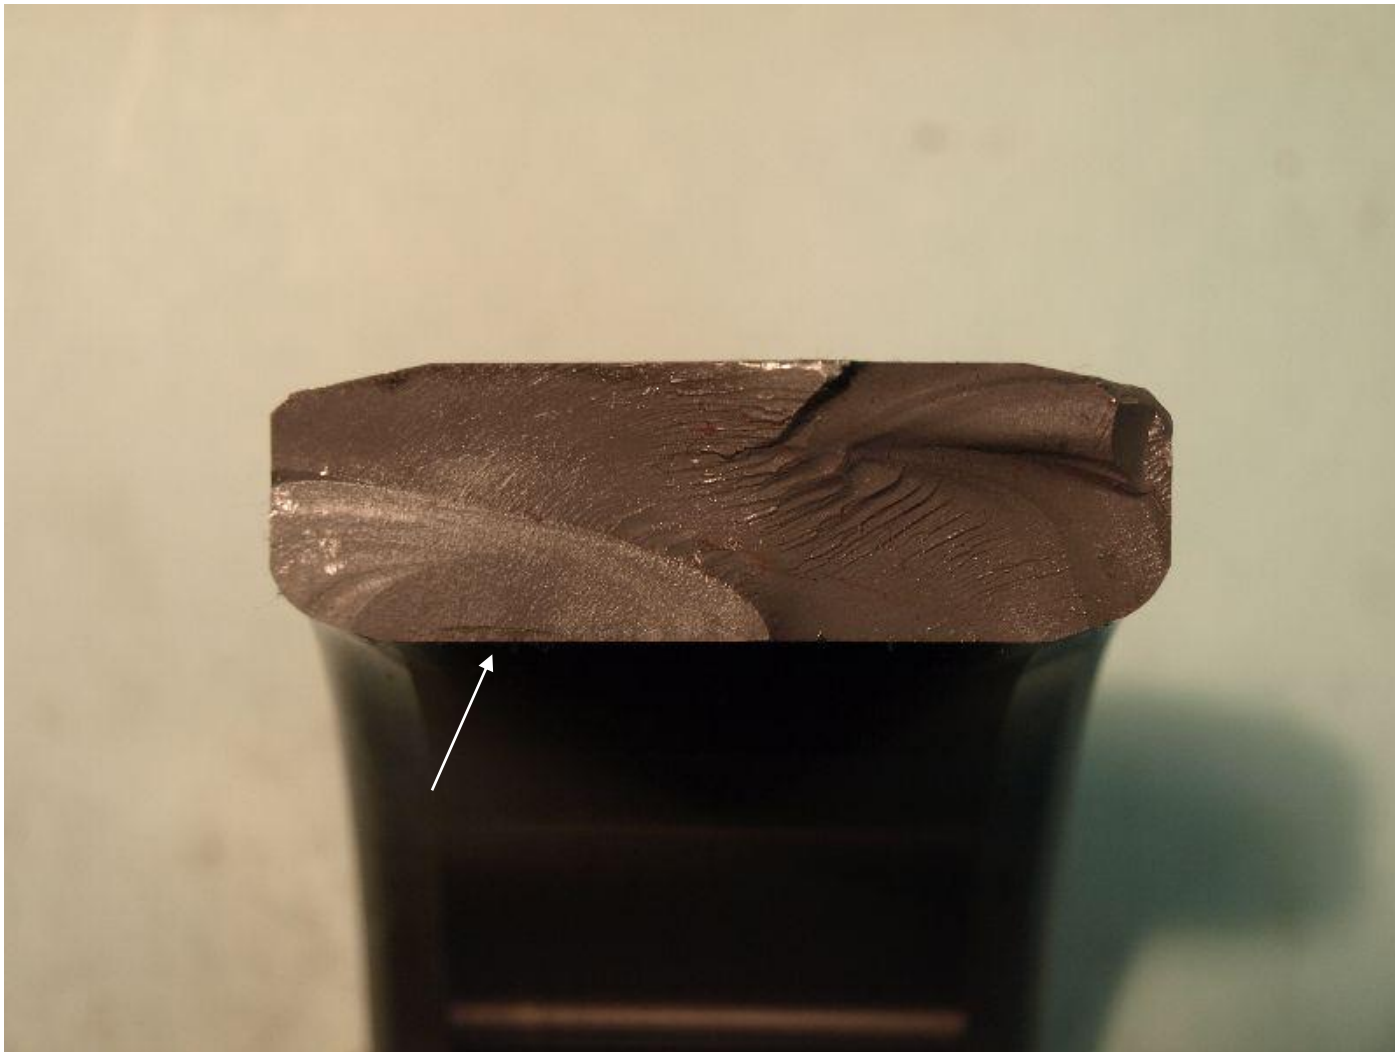
NU 321

Vnitřní kroužek – plocha lomu na úlomku, šipkou označeno iniciační místo.

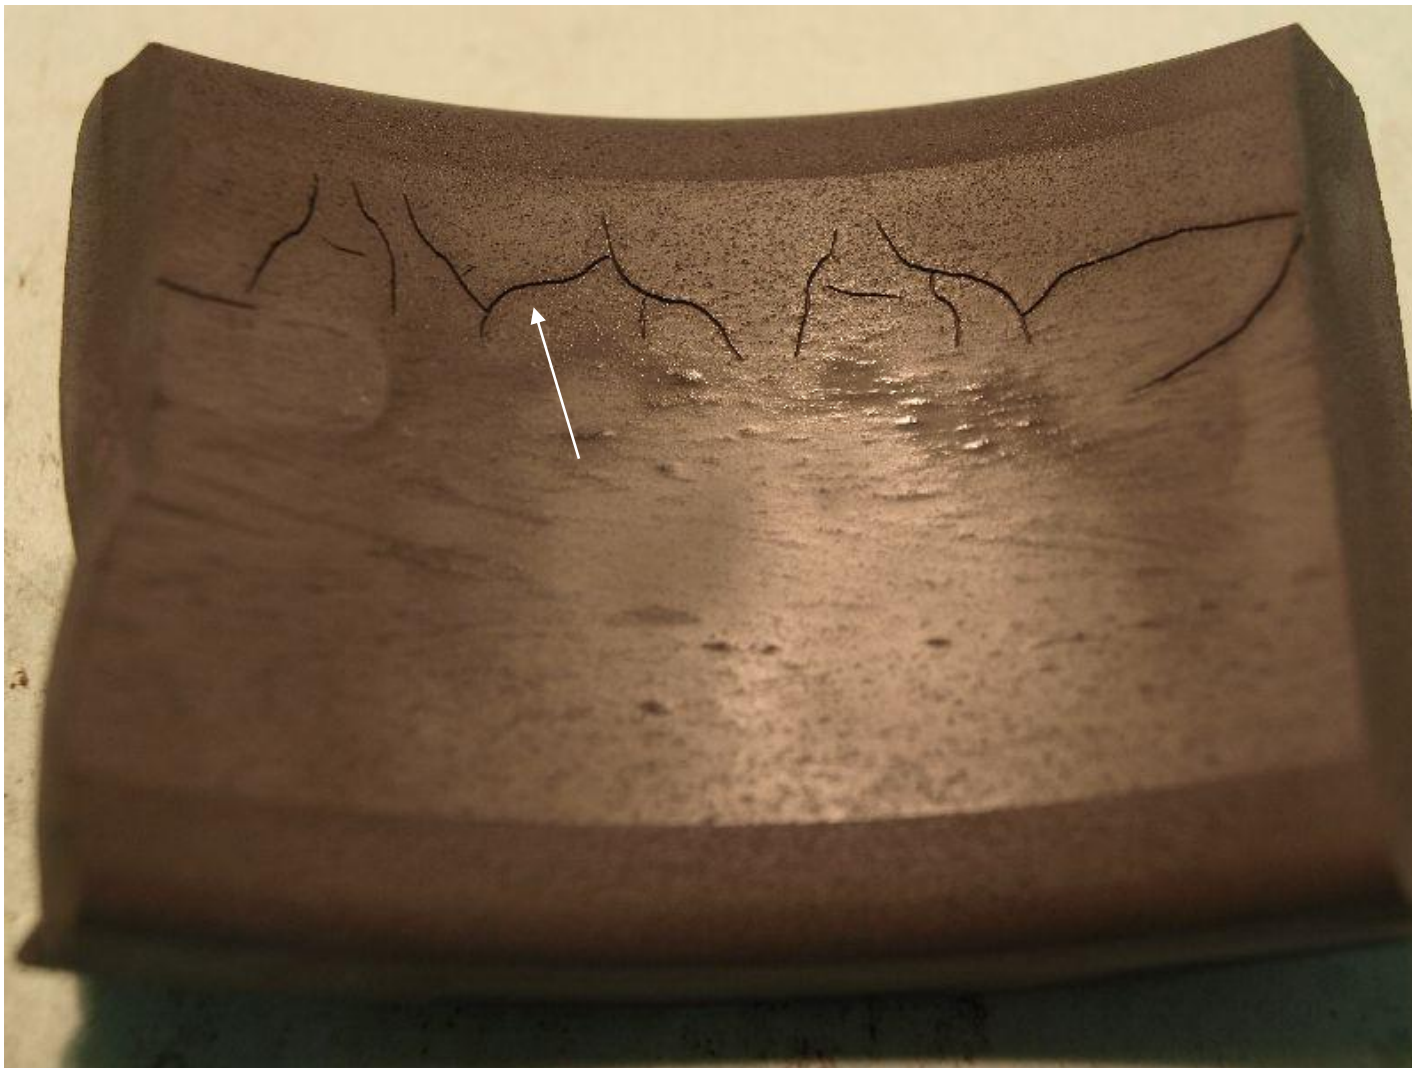
NU 321

Vnitřní kroužek – šipkou označeny brusné trhliny na úlomku.

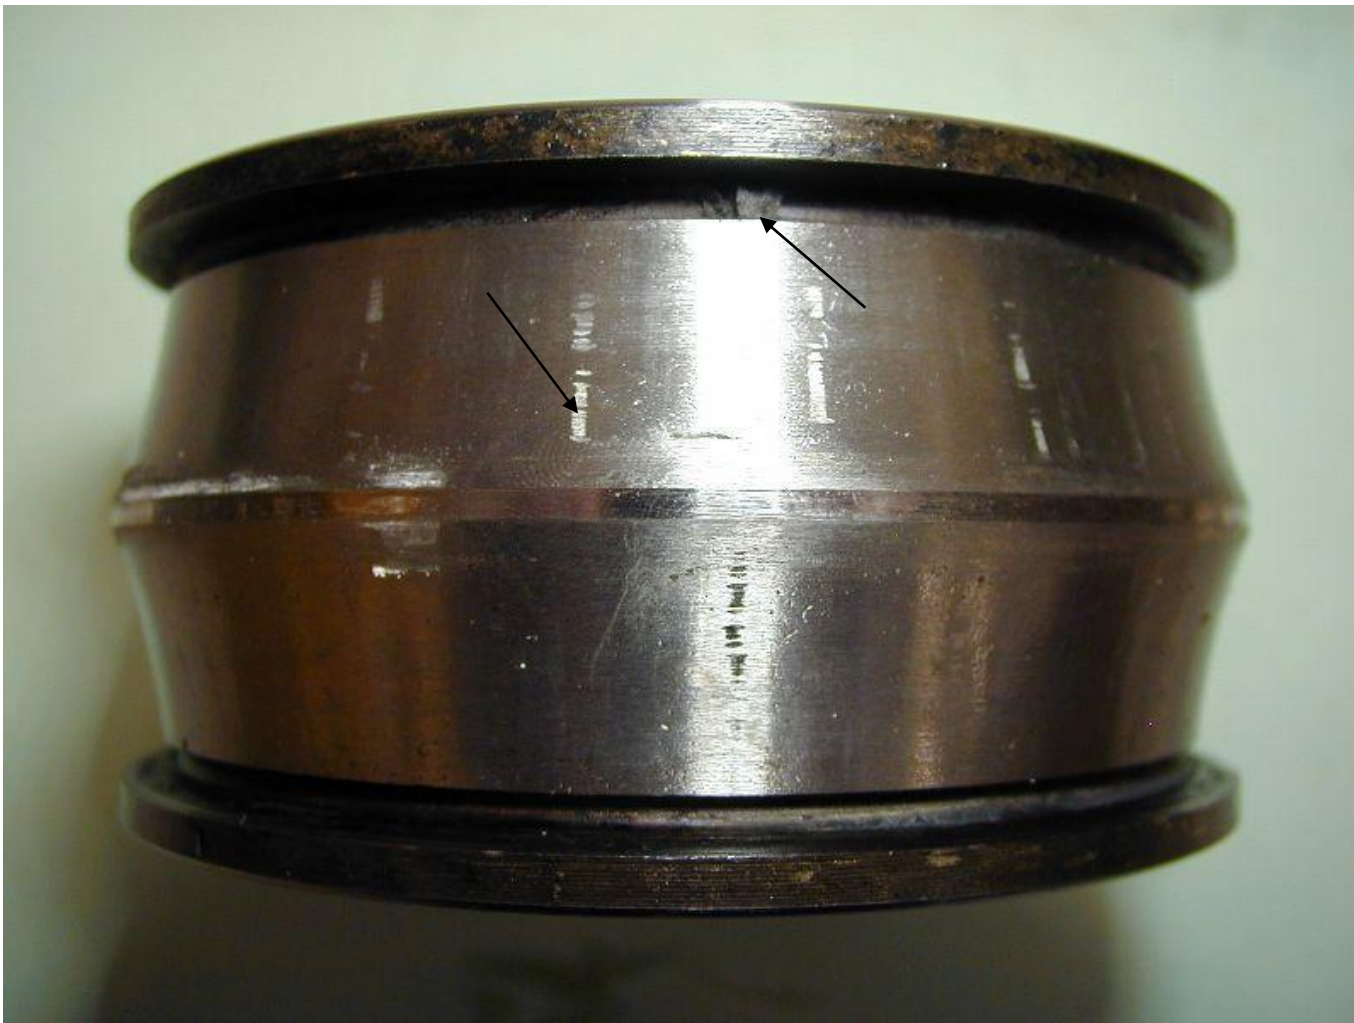
Ložisko 241 22 CA/W33 – vnitřní kroužek

Nečistoty v zápichu a na oběžné dráze, poškození oběžné dráhy při montáži.

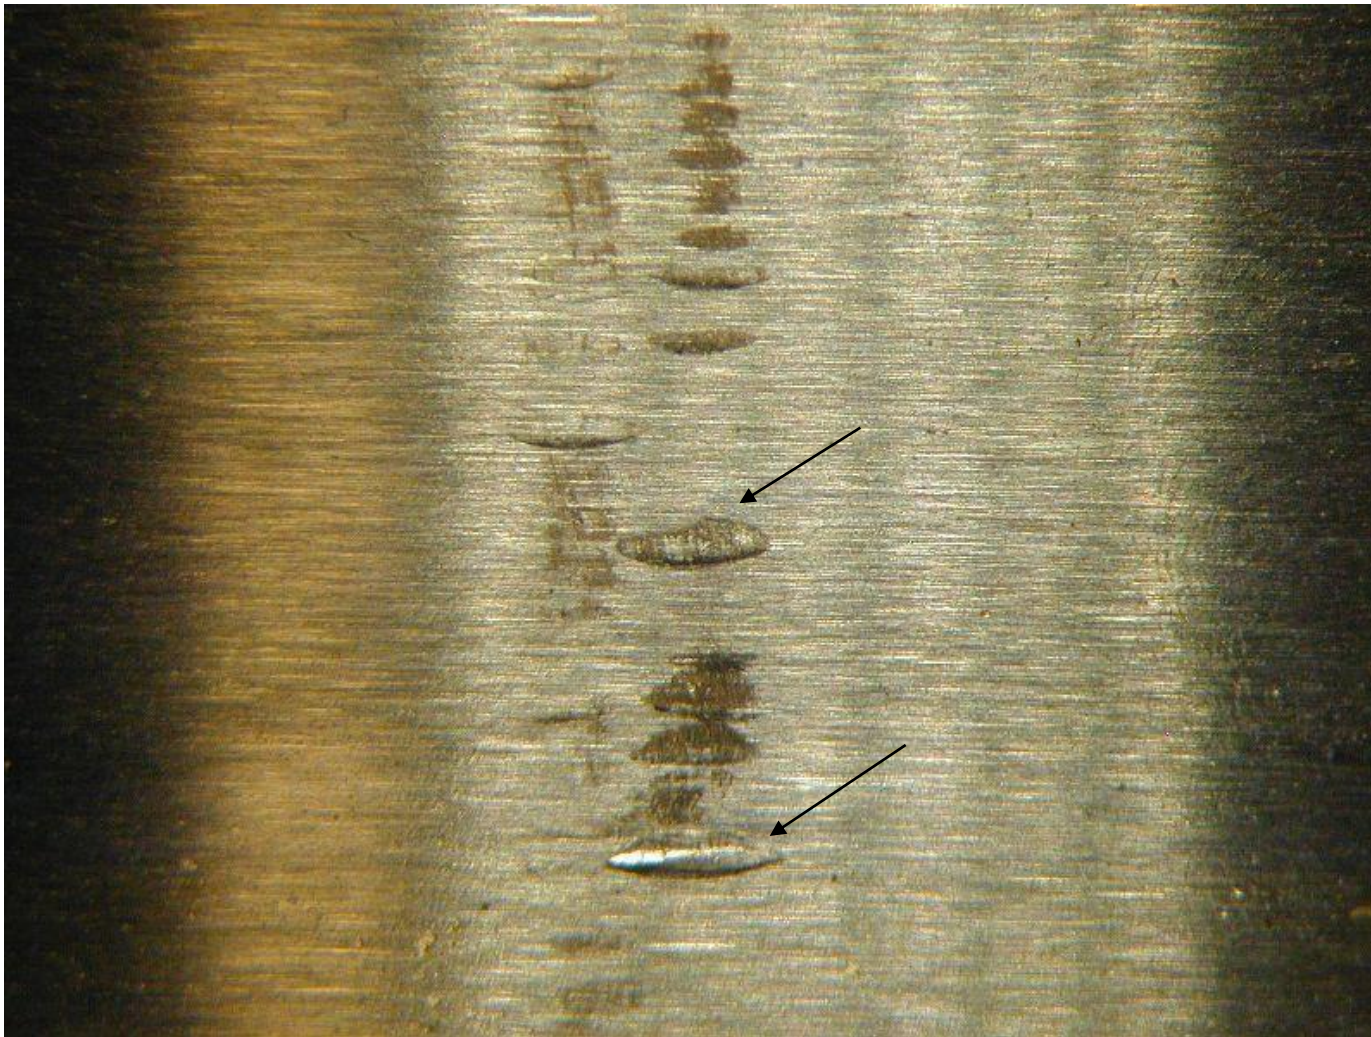
Ložisko 241 22 CA/W33 – vnitřní kroužek

Poškození oběžné dráhy při montáži - detail.

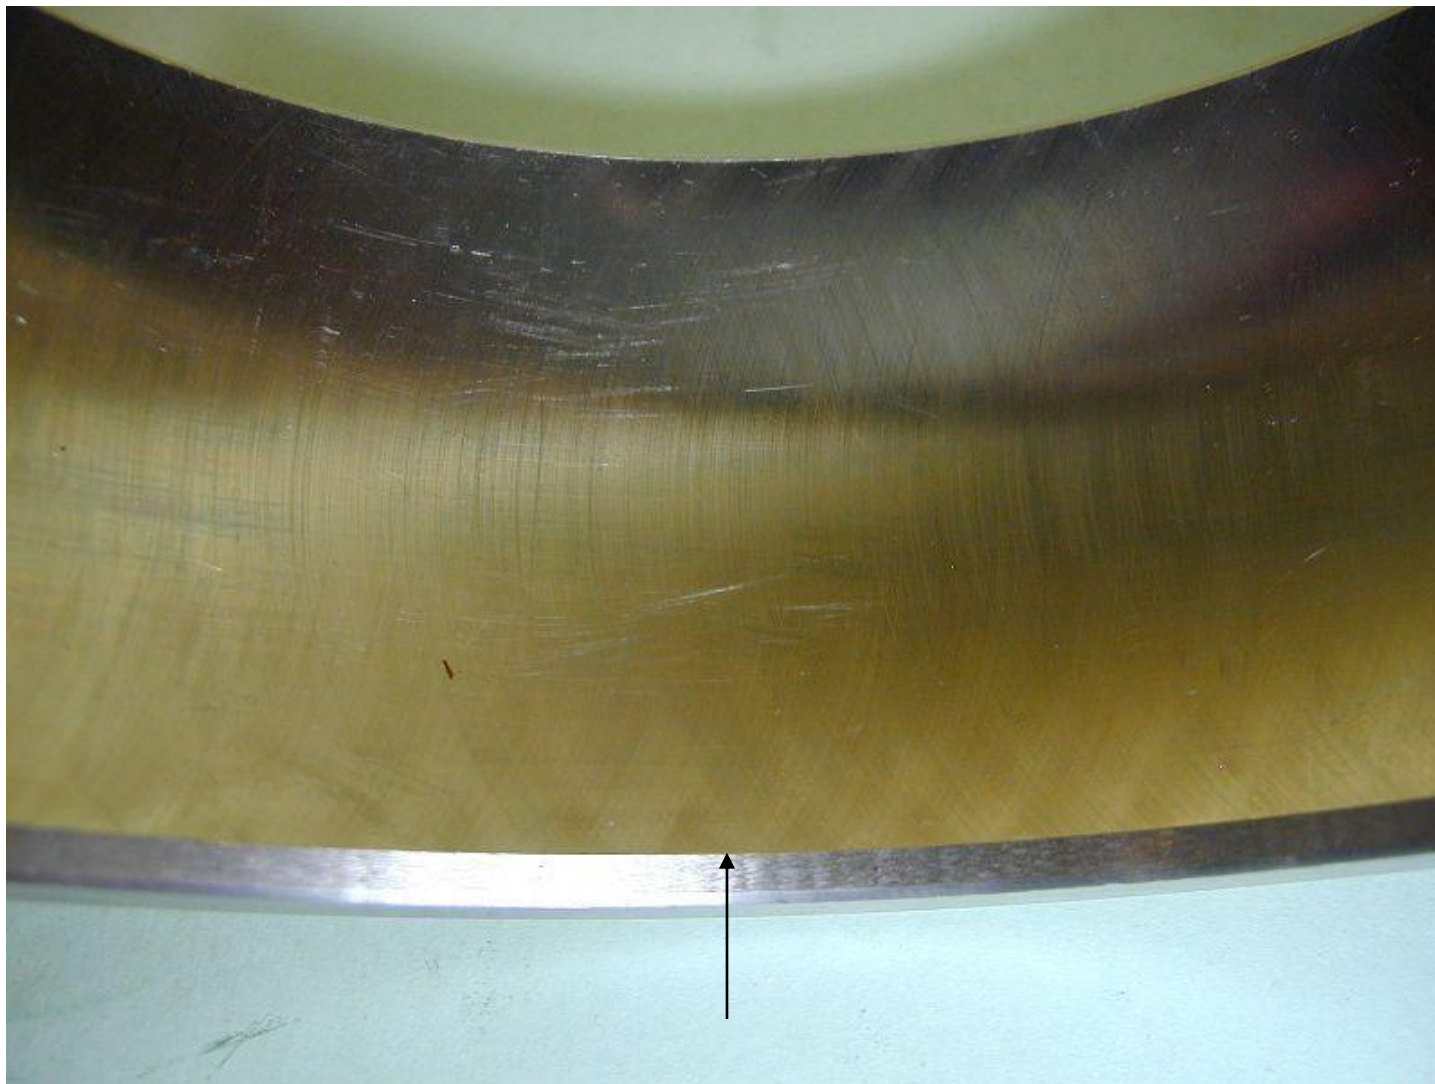
Ložisko 241 22 CA/W33 – vnější kroužek

Jednostranné odsazení oběžné dráhy

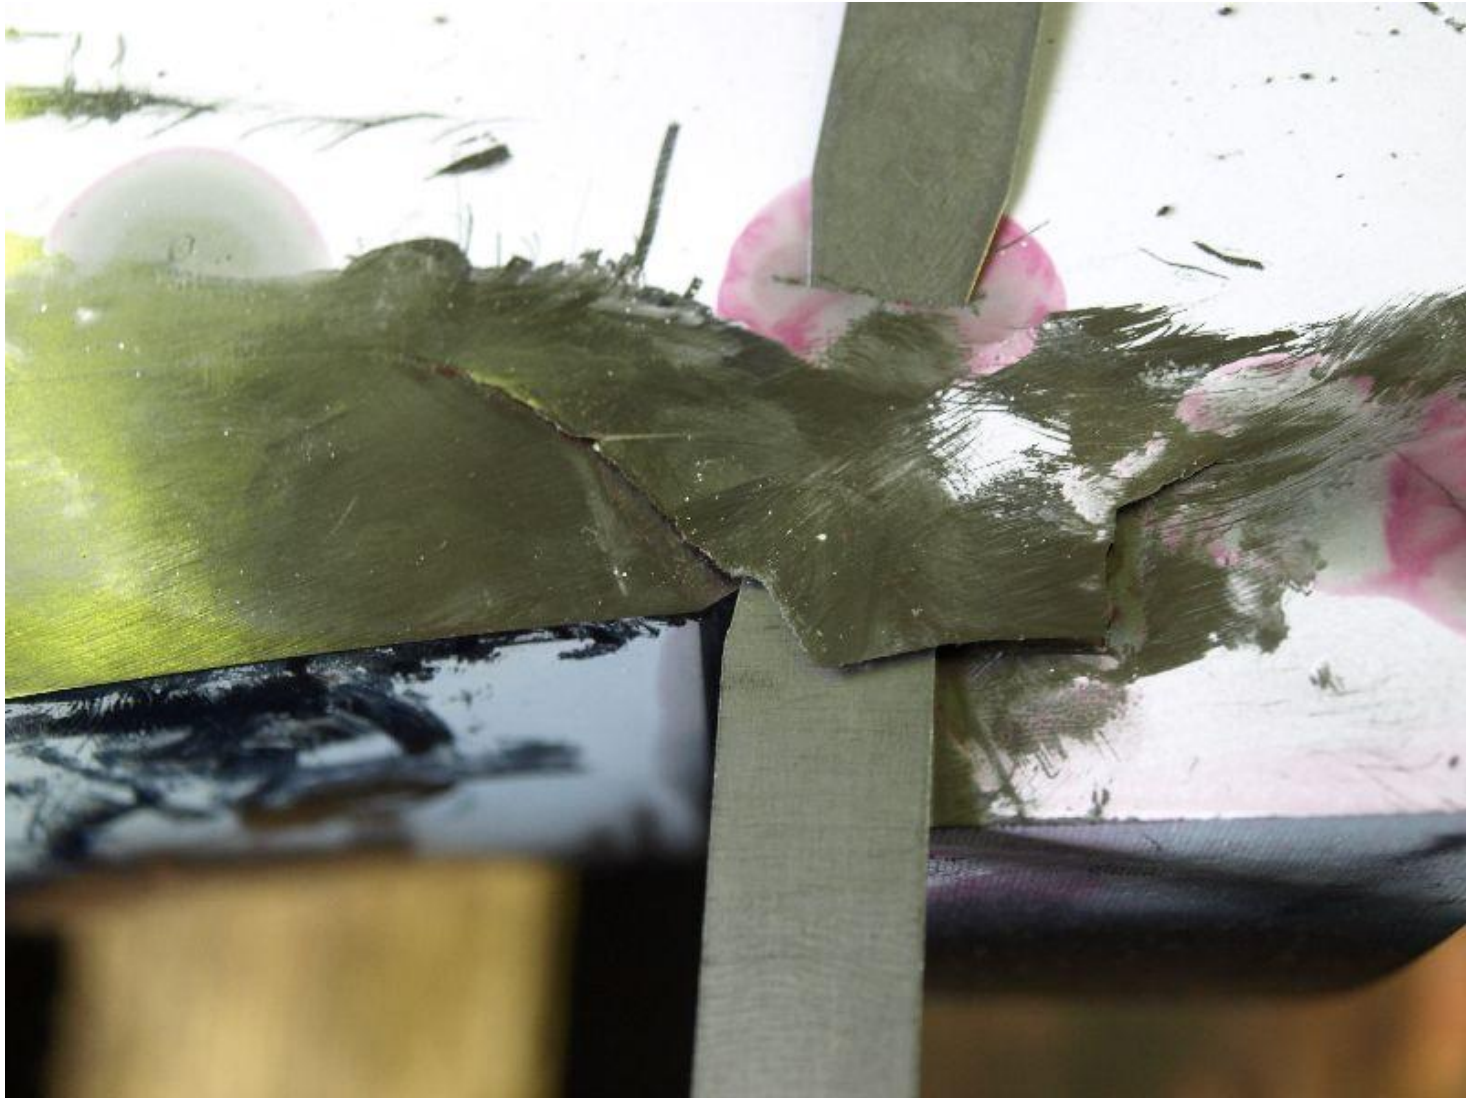
PLC 512-39

- Při elektrojiskrovém řezání děleného vnějšího kroužku ložiska došlo k navodíkování povrchu řezu a v kombinaci s vysokou hladinou vnitřních pnutí v materiálu k následnému vzniku vodíkových (interkrystalických) trhlin.

Vnitřní kroužek – odlupování povrchu řezu

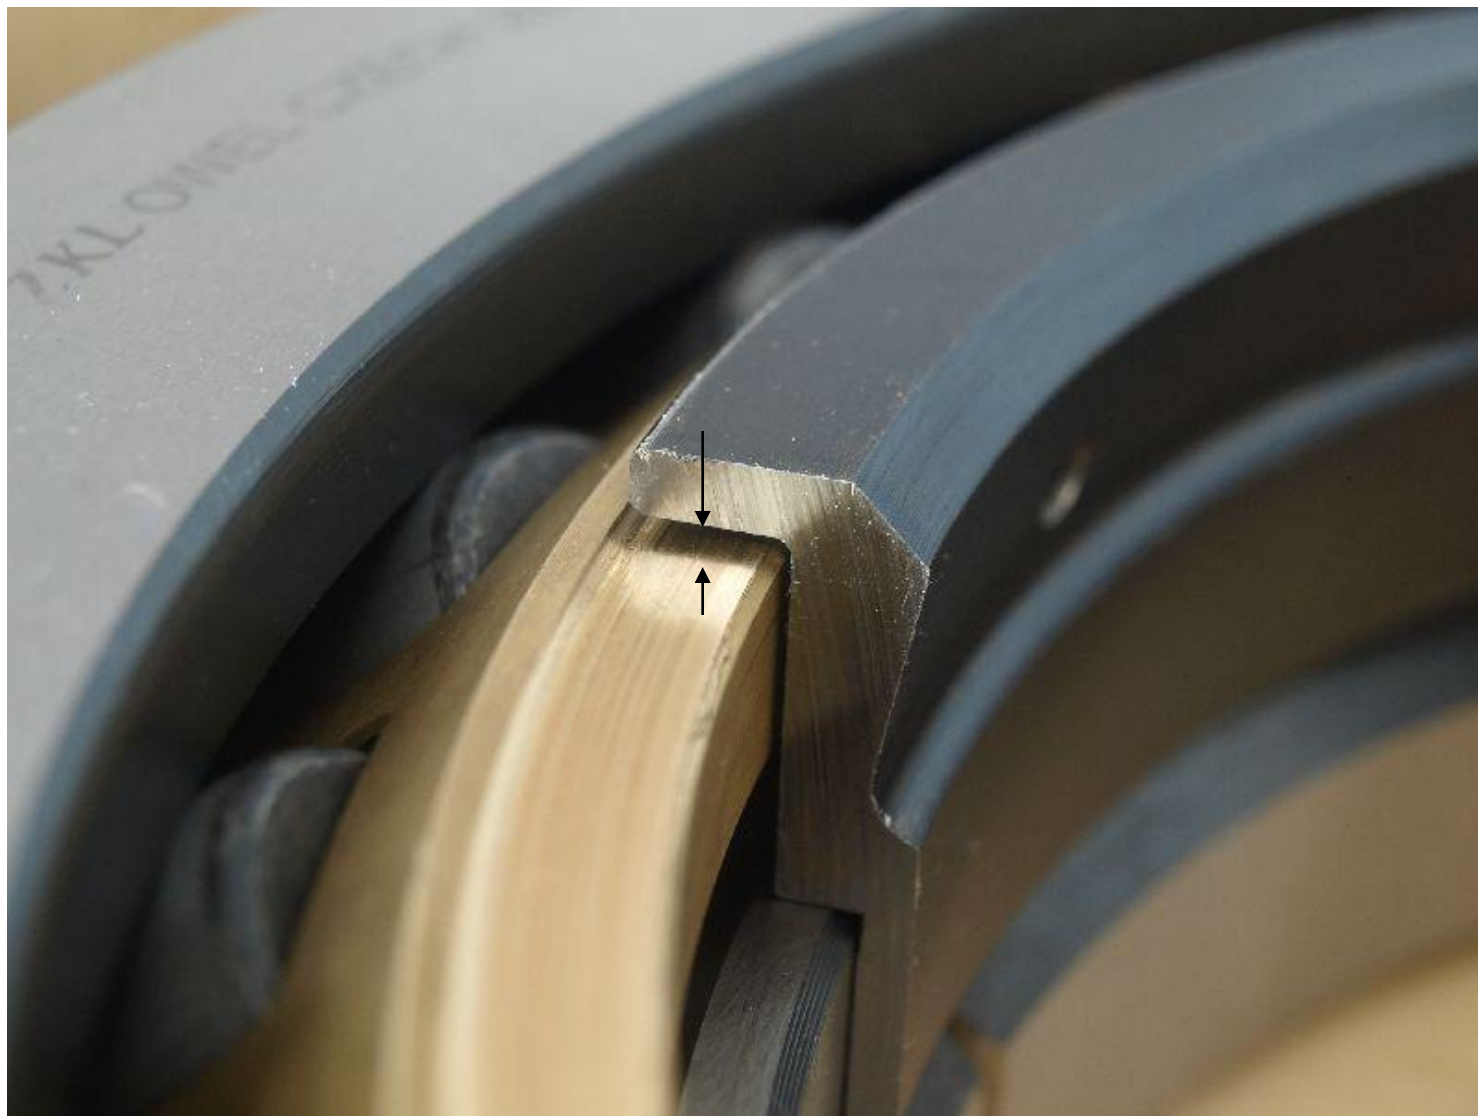
29348M

- Kovová tříska ze soustružnických operací sevřená mezi vodicím kroužkem a klecí způsobila vydření příruby klece a znehodnocení celé náplně maziva.

Klec a vodící kroužek v řezu – otěr základního čela klece

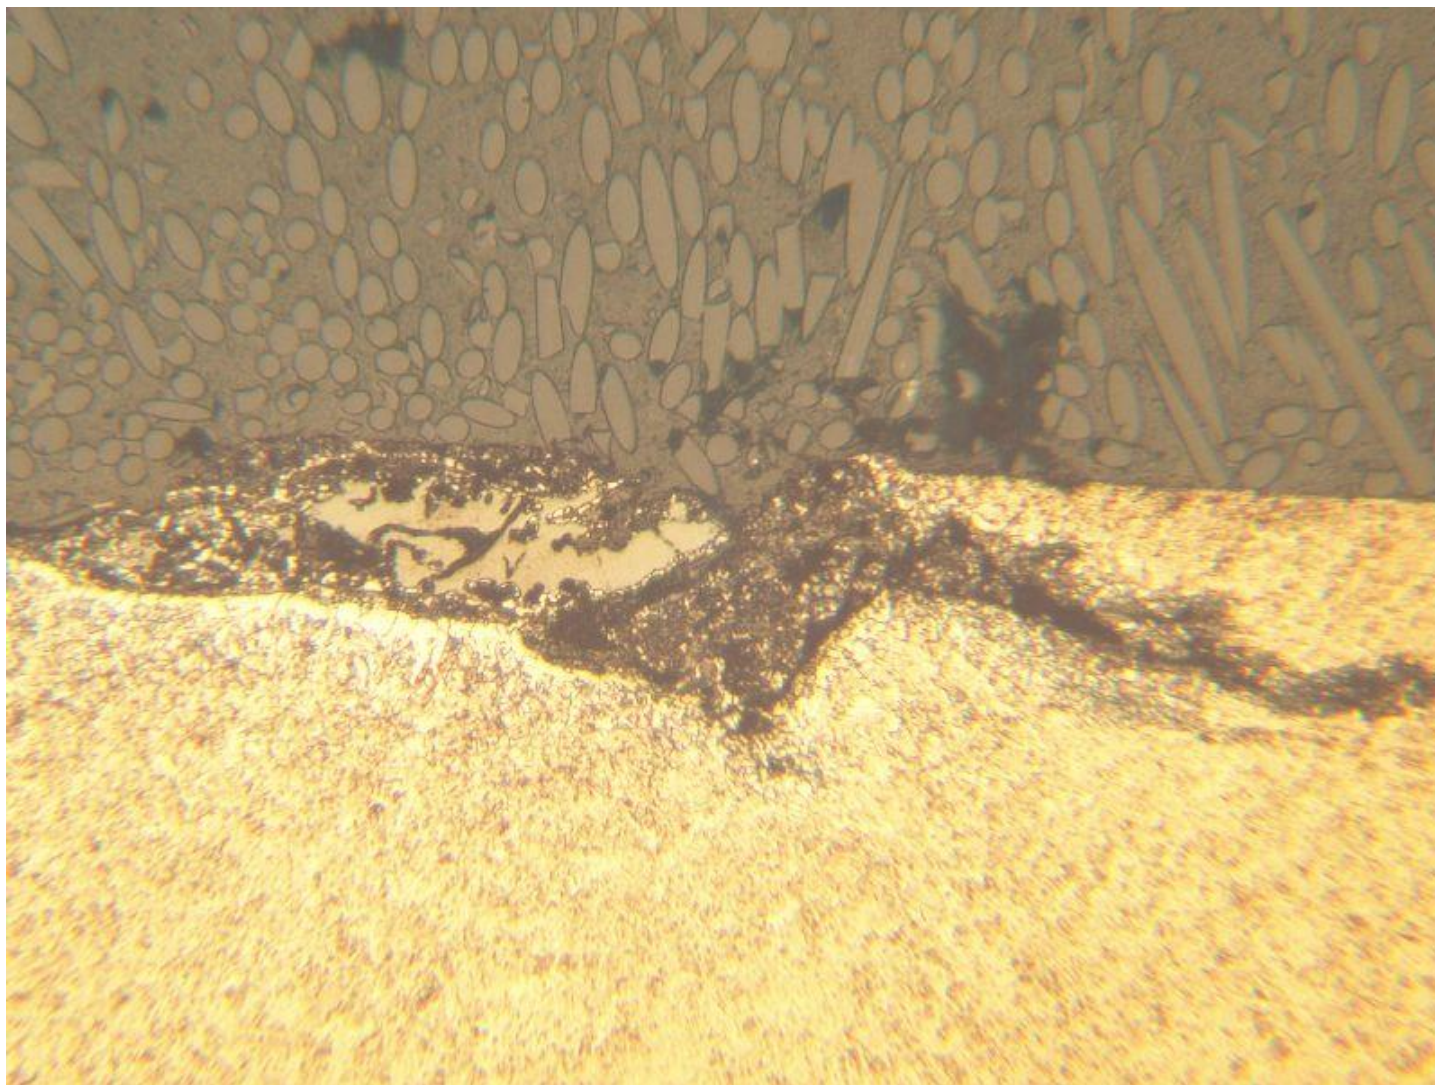
- Okuje zakované do povrchu výkovku hloubkou přesahující hranici přídavku na opracování.

Vada na nefunkčním čele příložného kroužku. Povrch oduhličen, hloubka vady 0,2mm

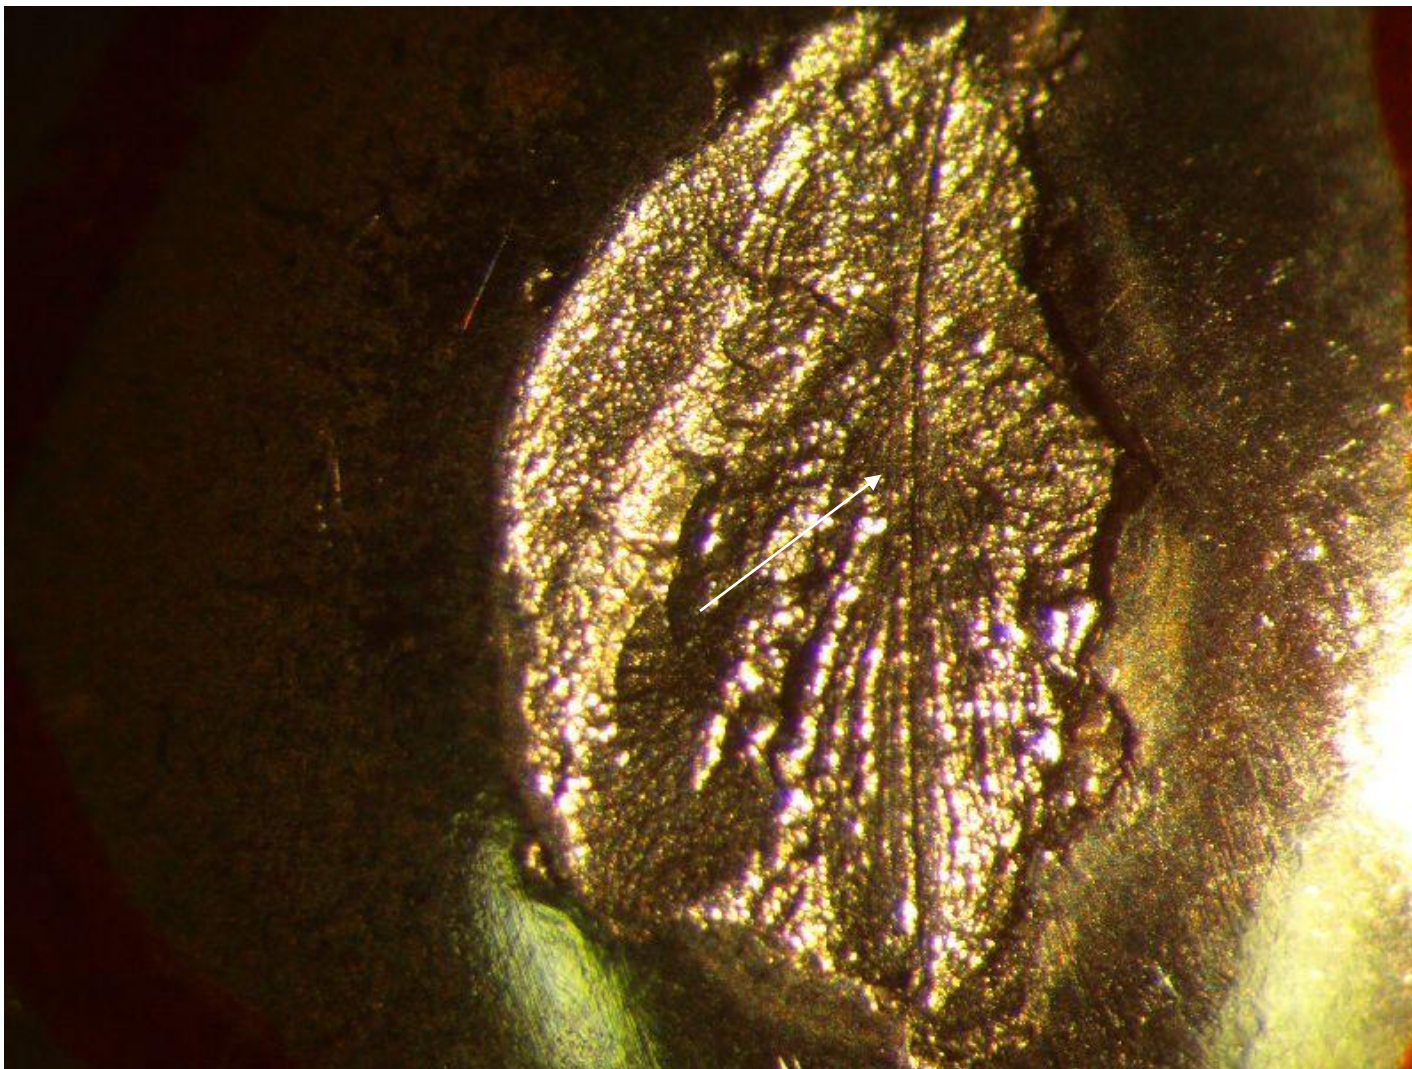
- Primární vada polotovaru, trhlinka na povrchu tyče rovnoběžná s osou.

Kulička – primární vada hutního polotovaru s únavovými čarami podpovrchového poškození. Zv.: 18x

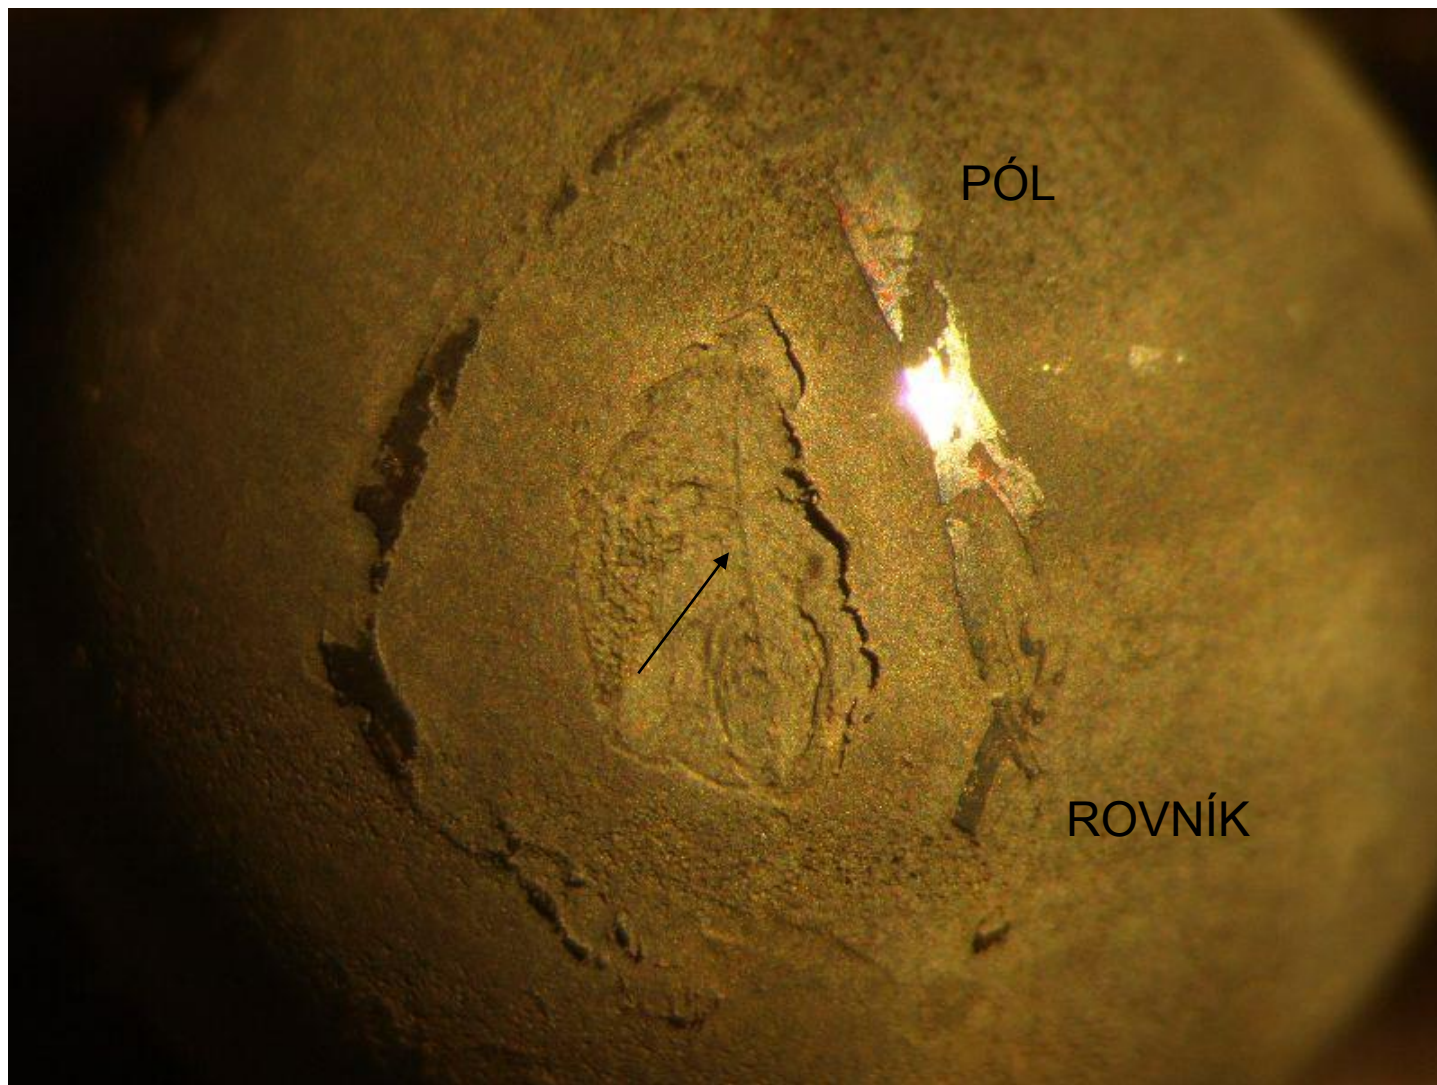
Kulička – primární vada hutního polotovaru s únavovými čarami podpovrchového poškození, makroleptáno. Zv.: 8x
