# Poruchy ložisek

## **Vady nových ložisek před uvedením do provozu:**

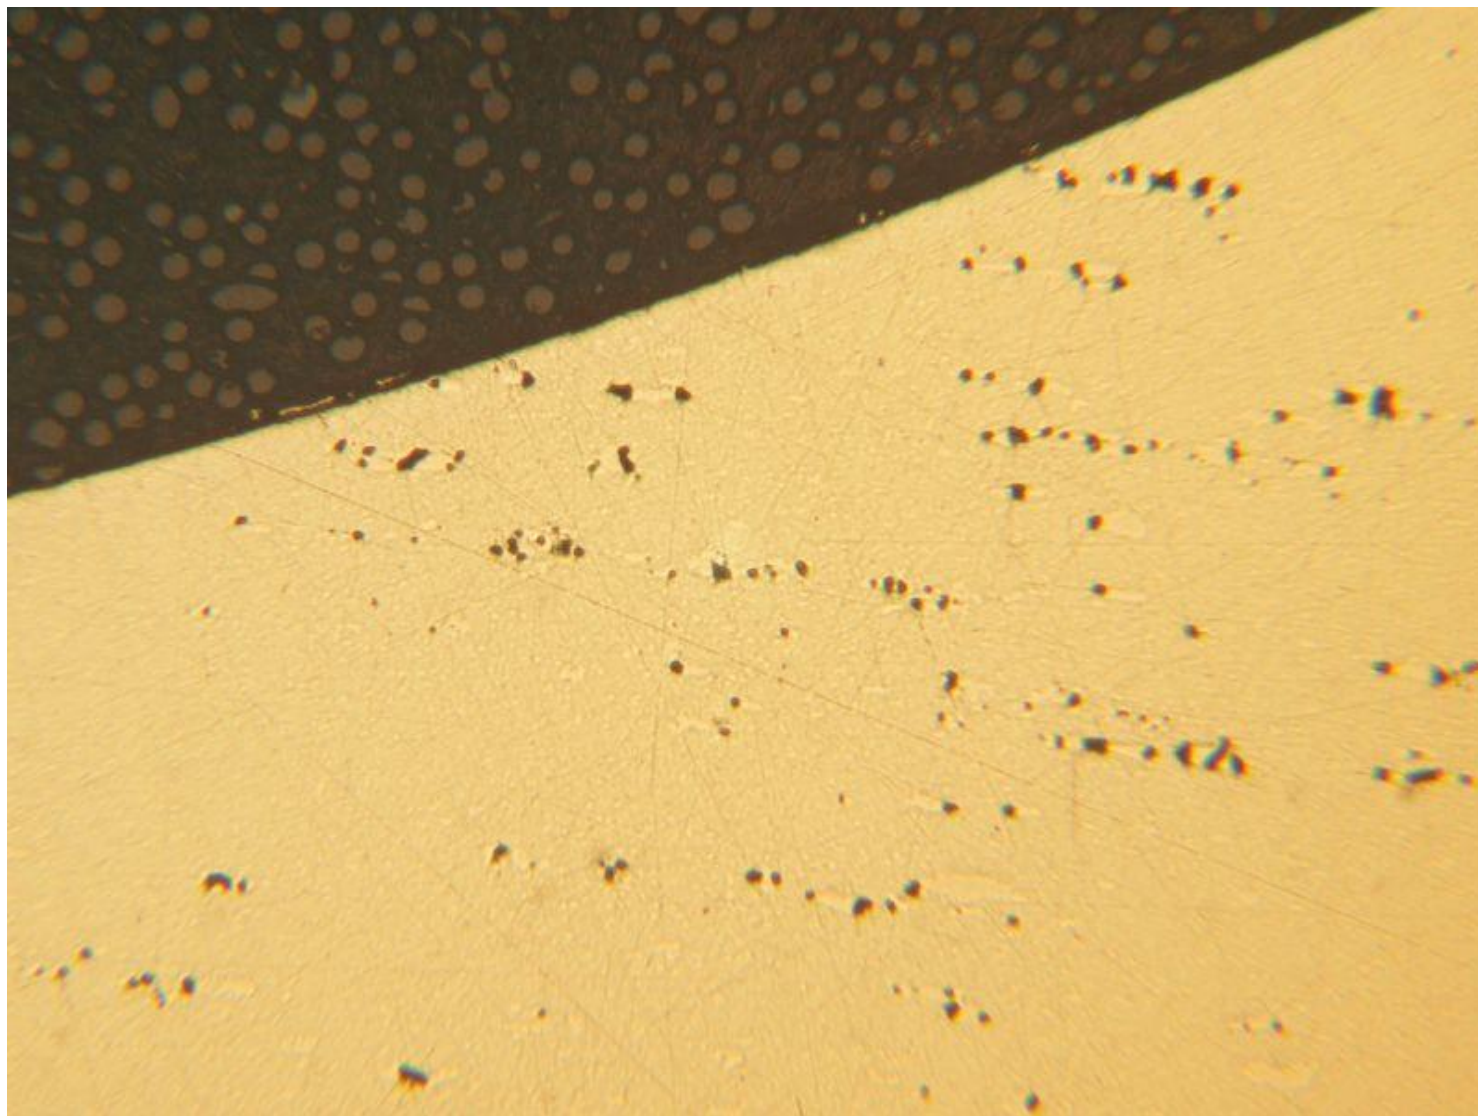
Metalografický výbrus z vnějšího kroužku ložiska XA7207

- Dekoheze karbidů u korozi vzdorných ložiskových ocelí.
- Vznik – nízká dokovací teplota

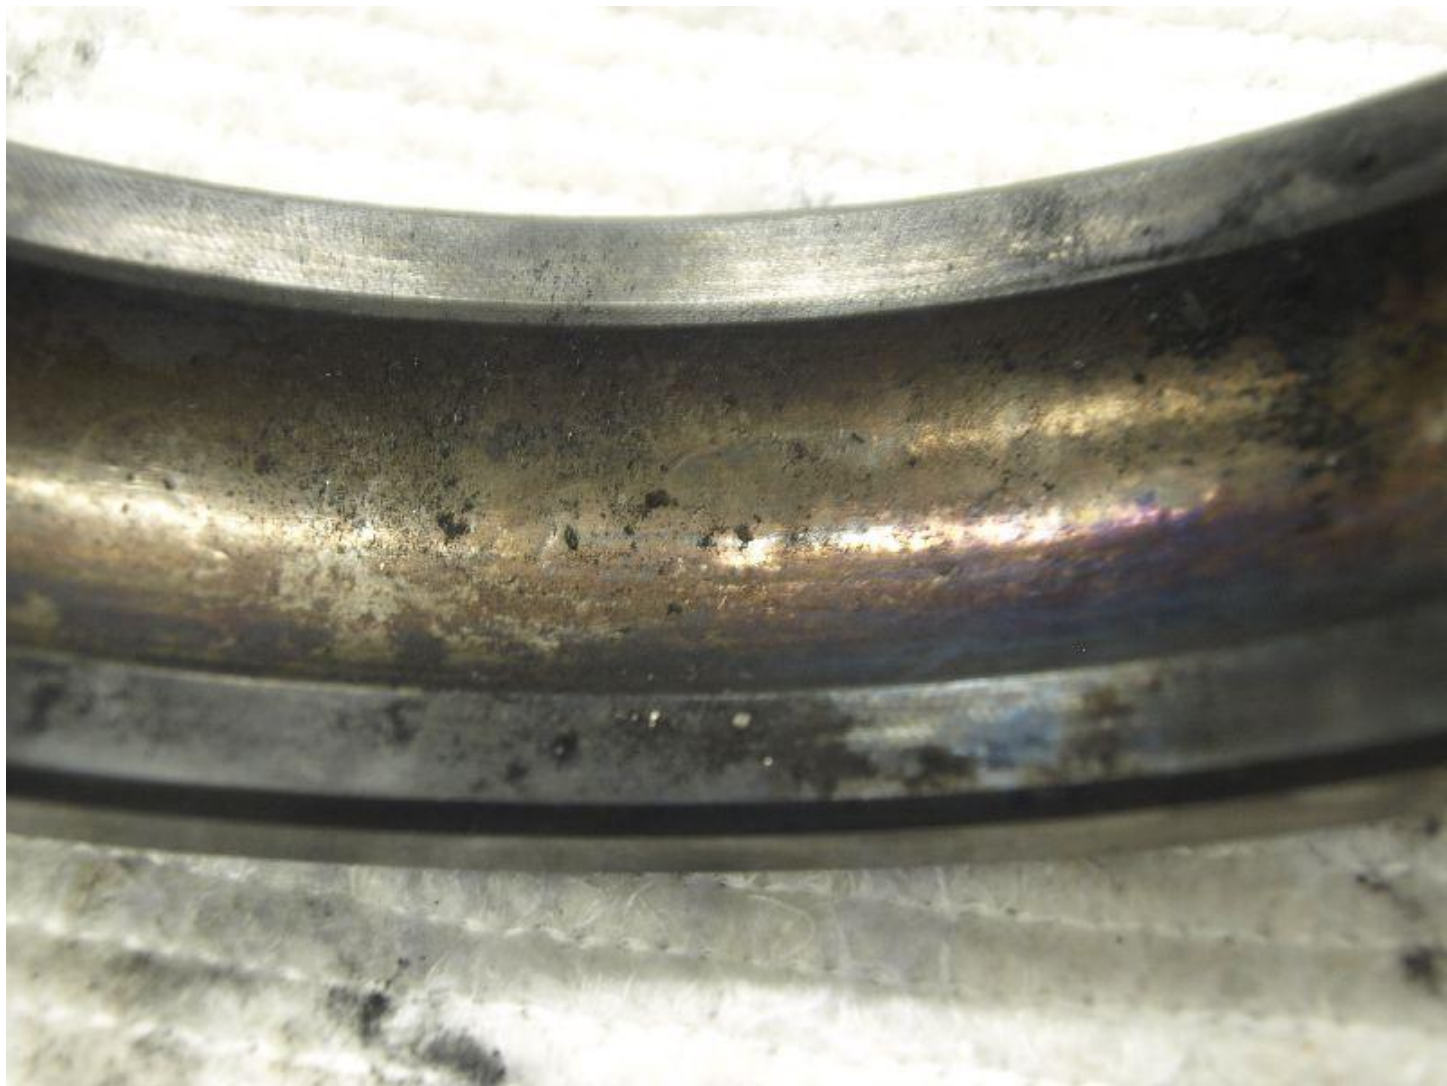
6317 C3 Ložisko A  
Vnější kroužek – oběžná dráha.

- Degradované mazivo vlivem polymerizace způsobilo ztížení a následně znemožnění pohybu kuliček v kleci, zvýšení teploty ložiska a jeho zablokování.

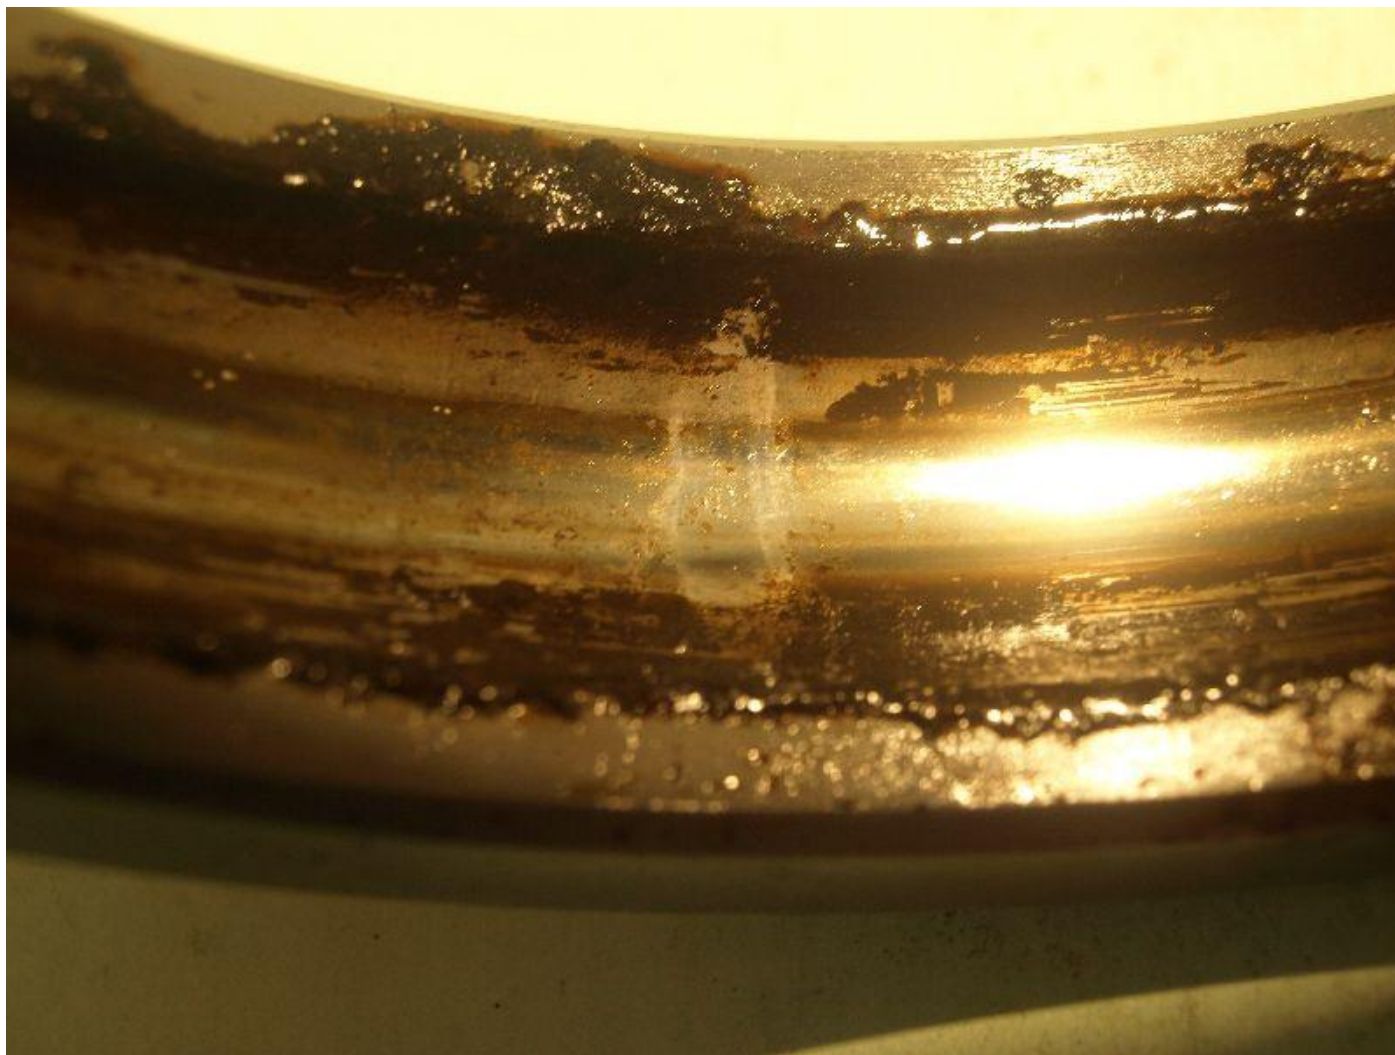
6317 C3 Ložisko B

Vnější kroužek – oběžná dráha s degradovaným mazivem.

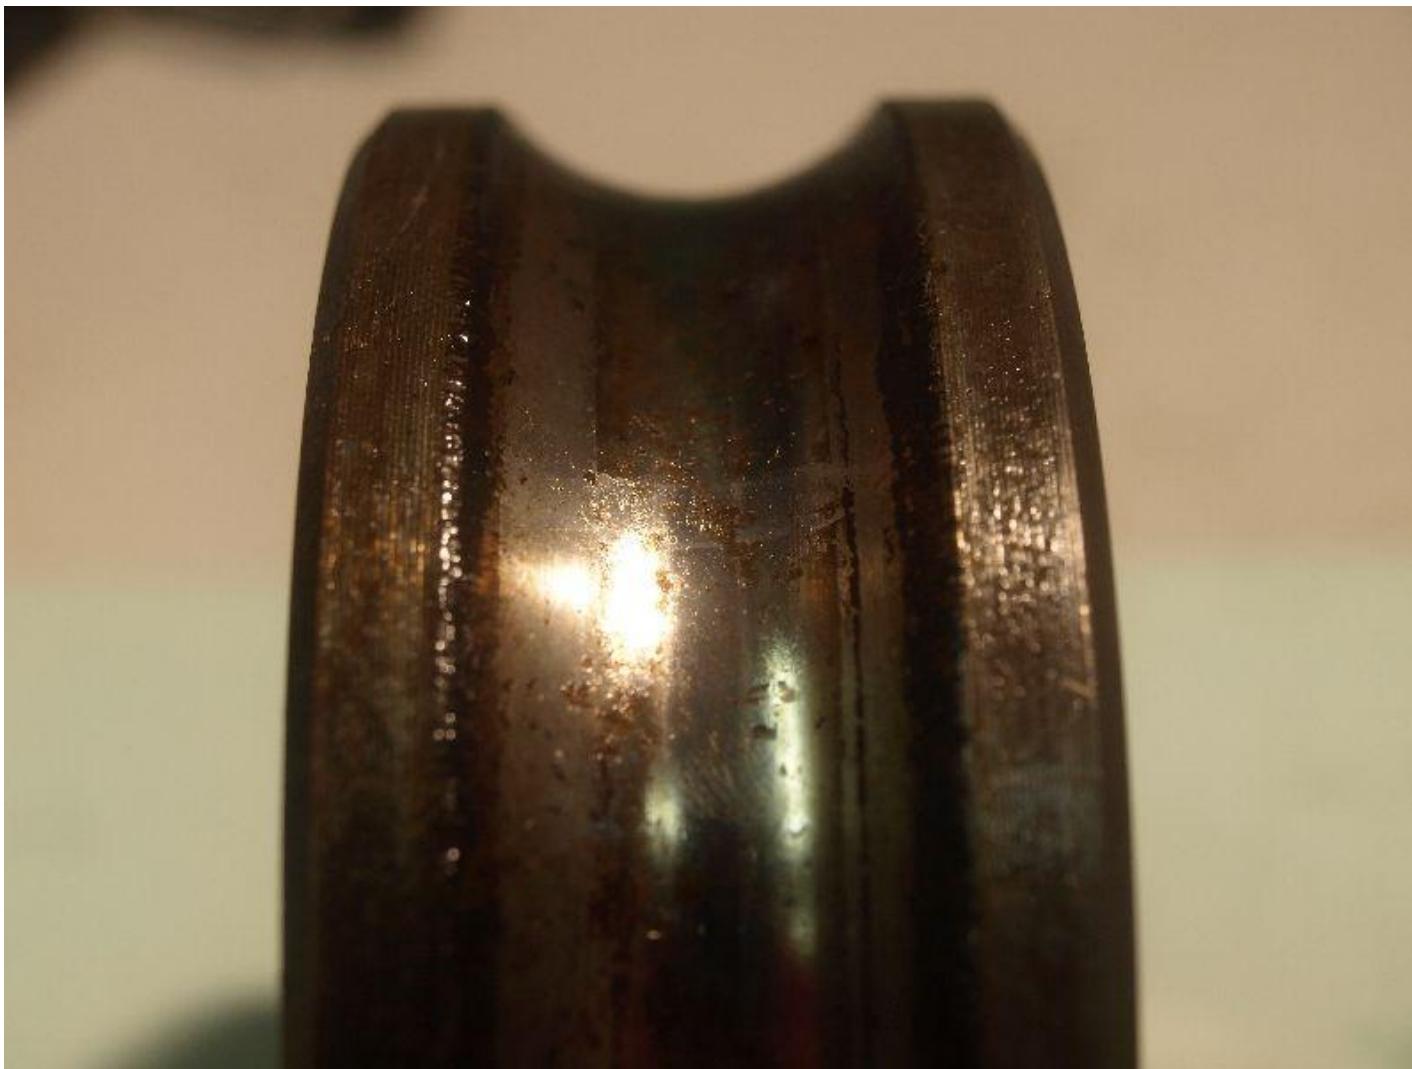
6317 C3 Ložisko B

Vnitřní kroužek – oběžná dráha s degradovaným mazivem.

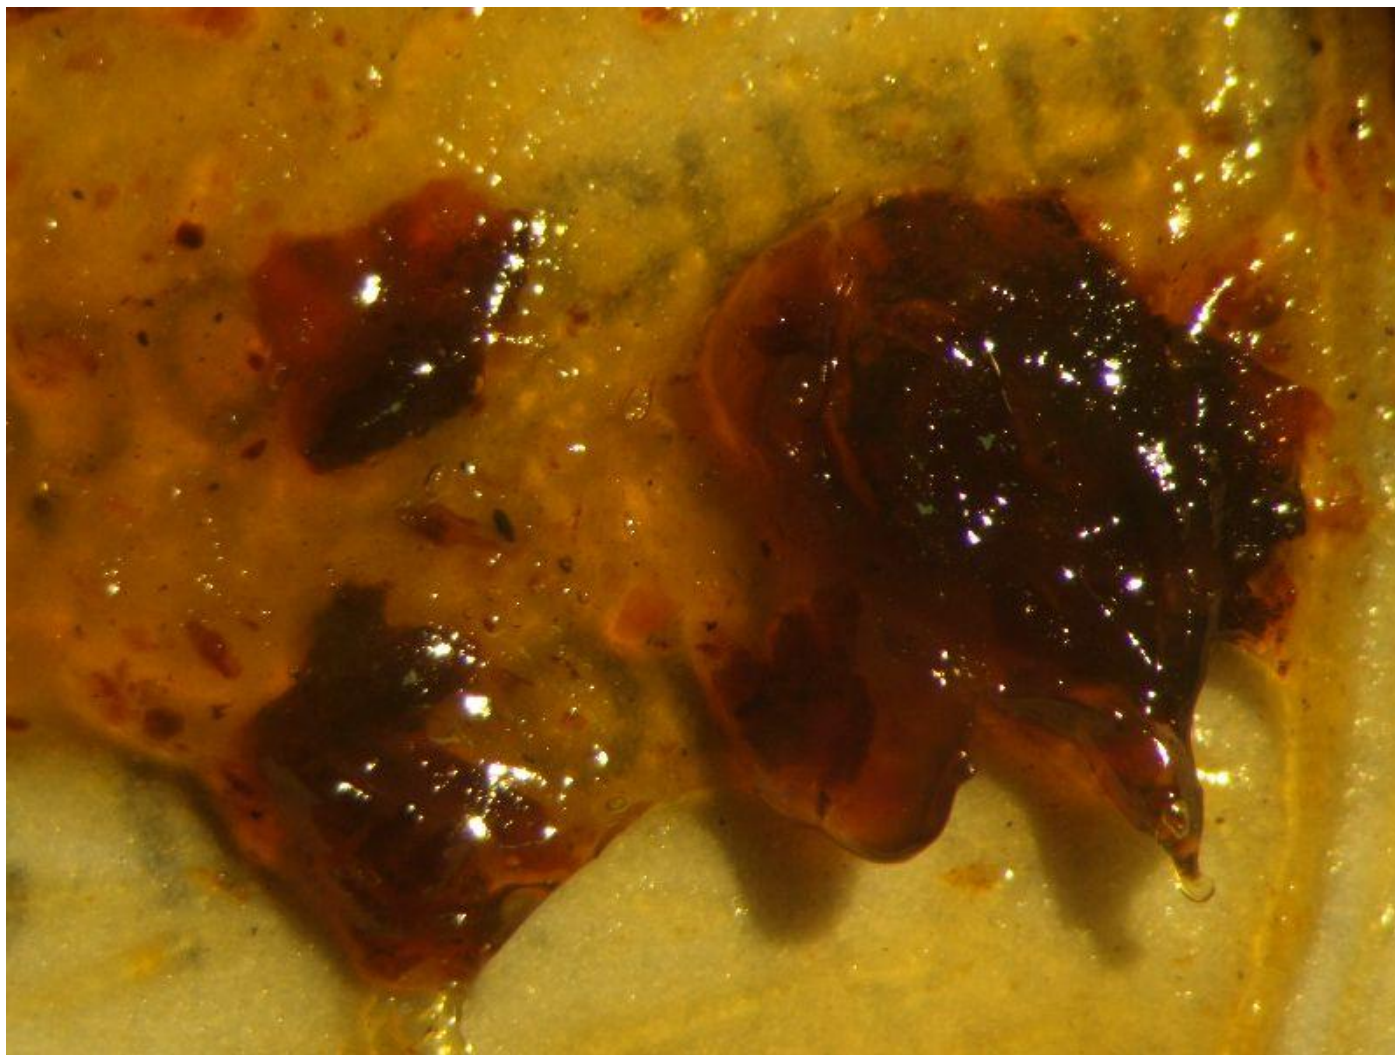
6317 C3 Ložisko B  
Mazivo s tužšími lepivými kousky.  
Zv.: 8x

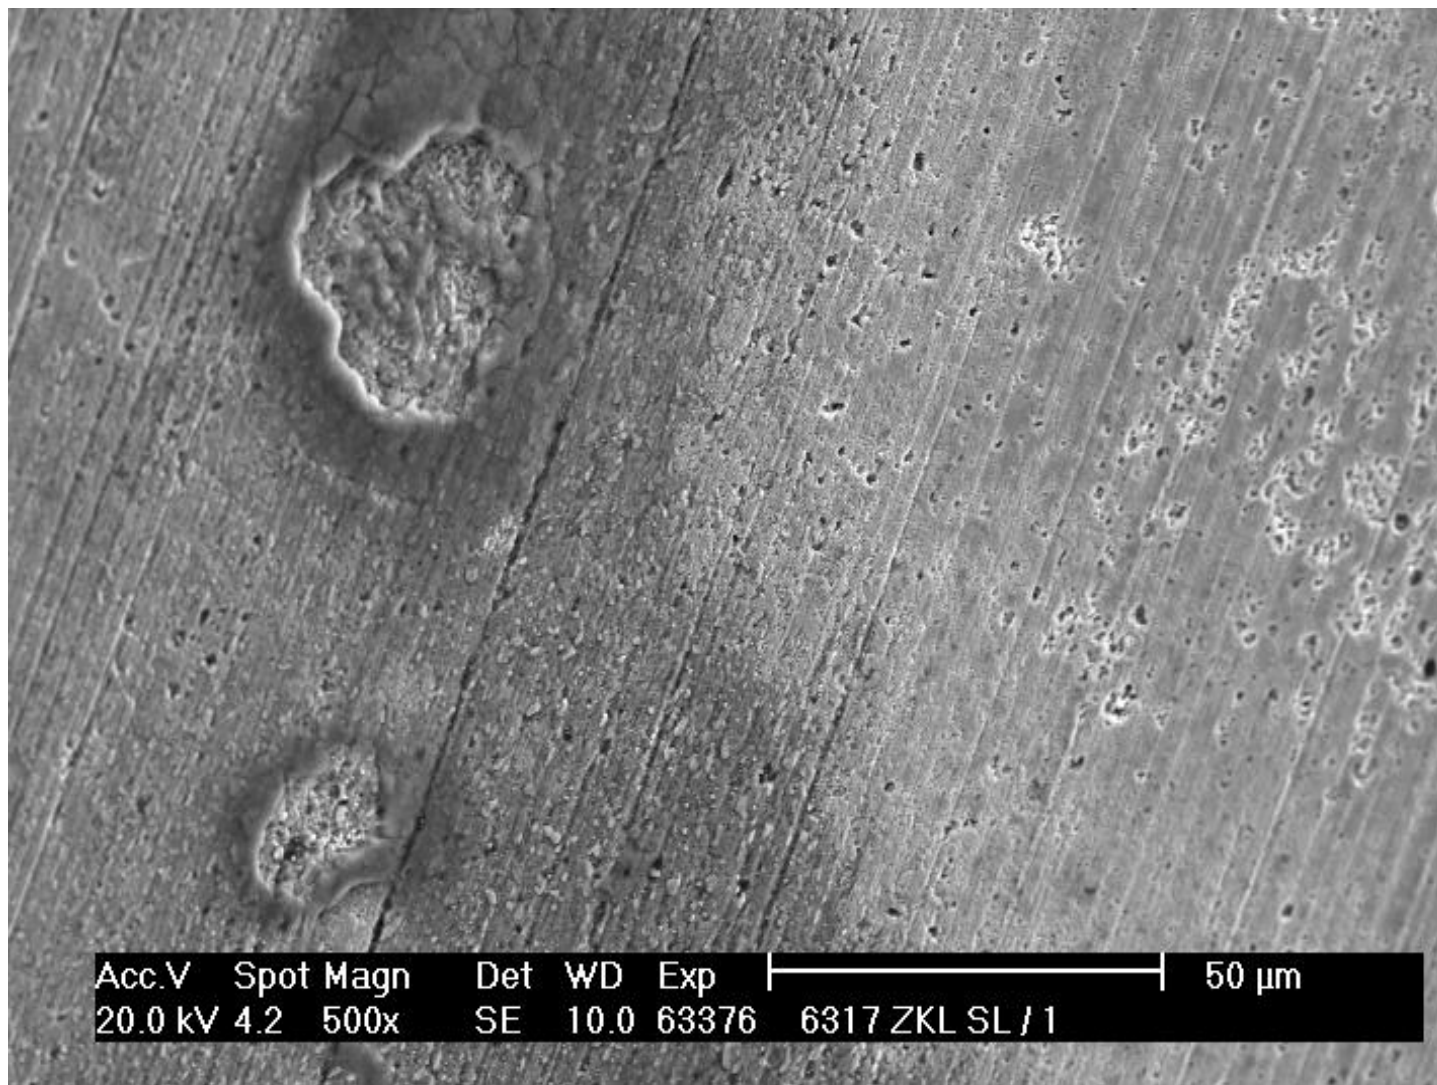
6317 C3 Ložisko B

Vnější kroužek – oběžná dráha, stopy koroze. Zv.: 500x ŘEM

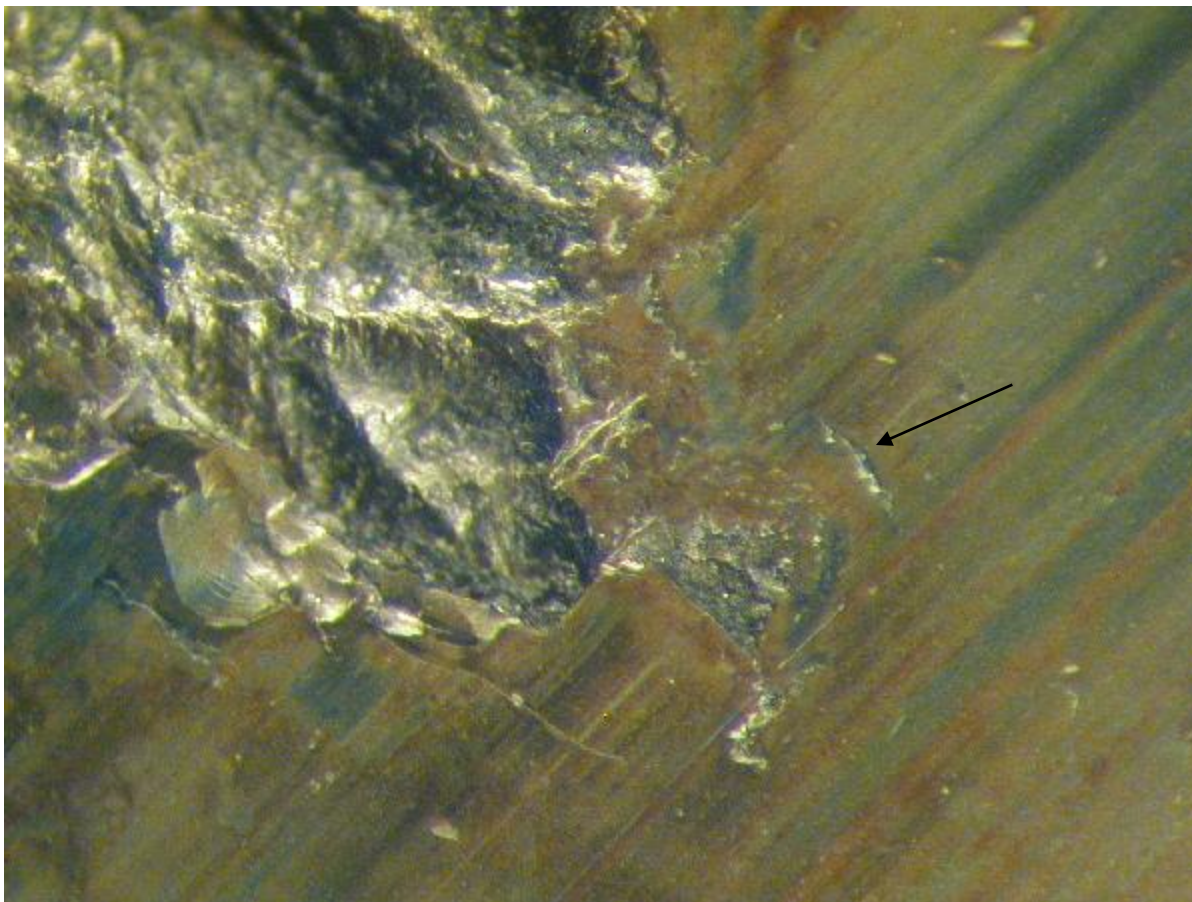
- Příčinou vzniku pittingu byla nepřítomnost elastohydrodynamického mazacího filmu koncentrovaná do prokluzově-valivé stykové plošky proužku ve vzdálenosti asi 5mm od okraje stykové stopy . Výrazný kontakt soudečku s plochou kapsy klece vedl v případě kontaktu s plochou vodícího výstupku ke stírání EHD filmu a k iniciačnímu mechanismu povrchového porušení. Podpurnými faktory bylo silné opotřebení klece, předpokládané brzděné valení soudečku a nelze vyloučit také vliv změněného rozložení maxima stykových napětí v důsledku natlačení stykové stopy ke středovému „nákružku“.

Ložisko 222 22  
vnitřní kroužek – rozvoj pittingu z trhlinek púp

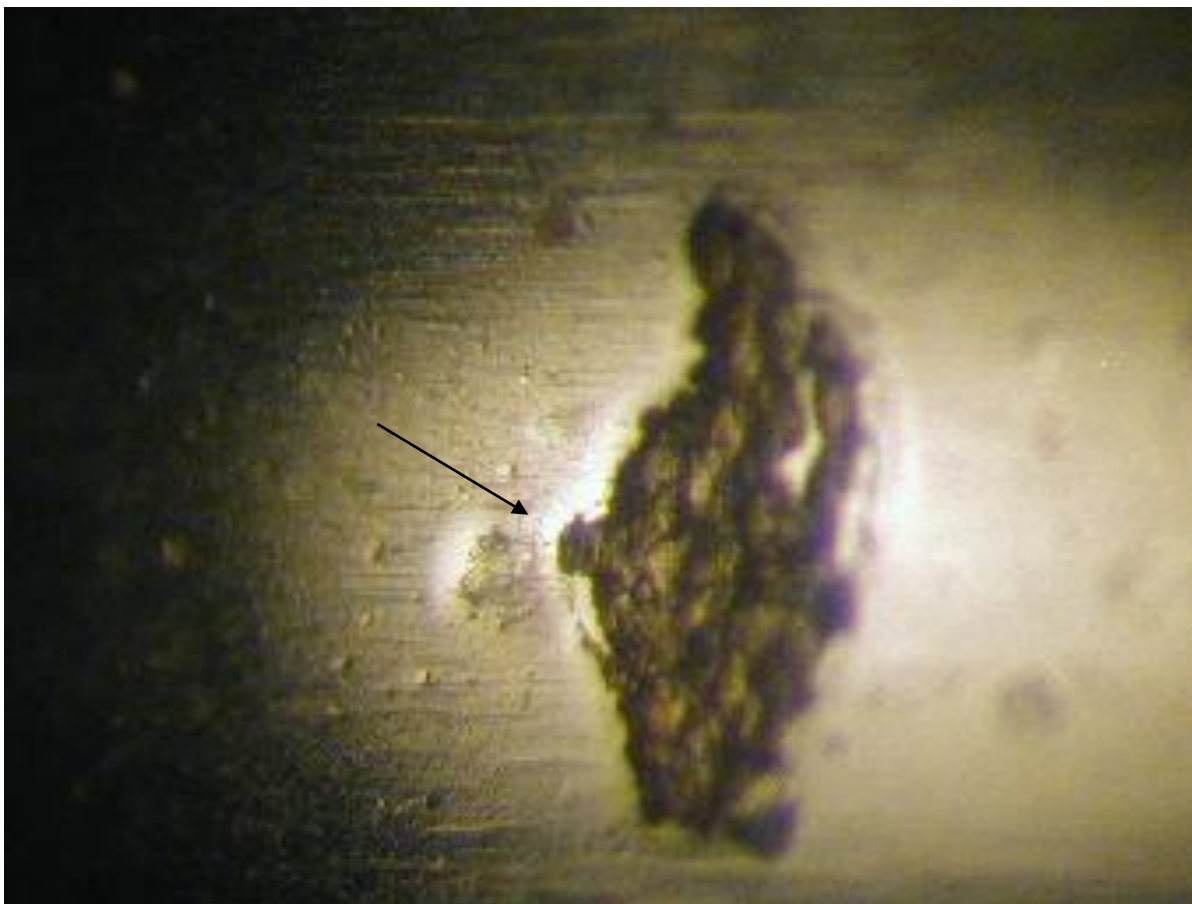
Ložisko 609, zv.: 35x

- Pitting vznikl mechanismem soustředěného stykového únavového porušení na hraně otlaku

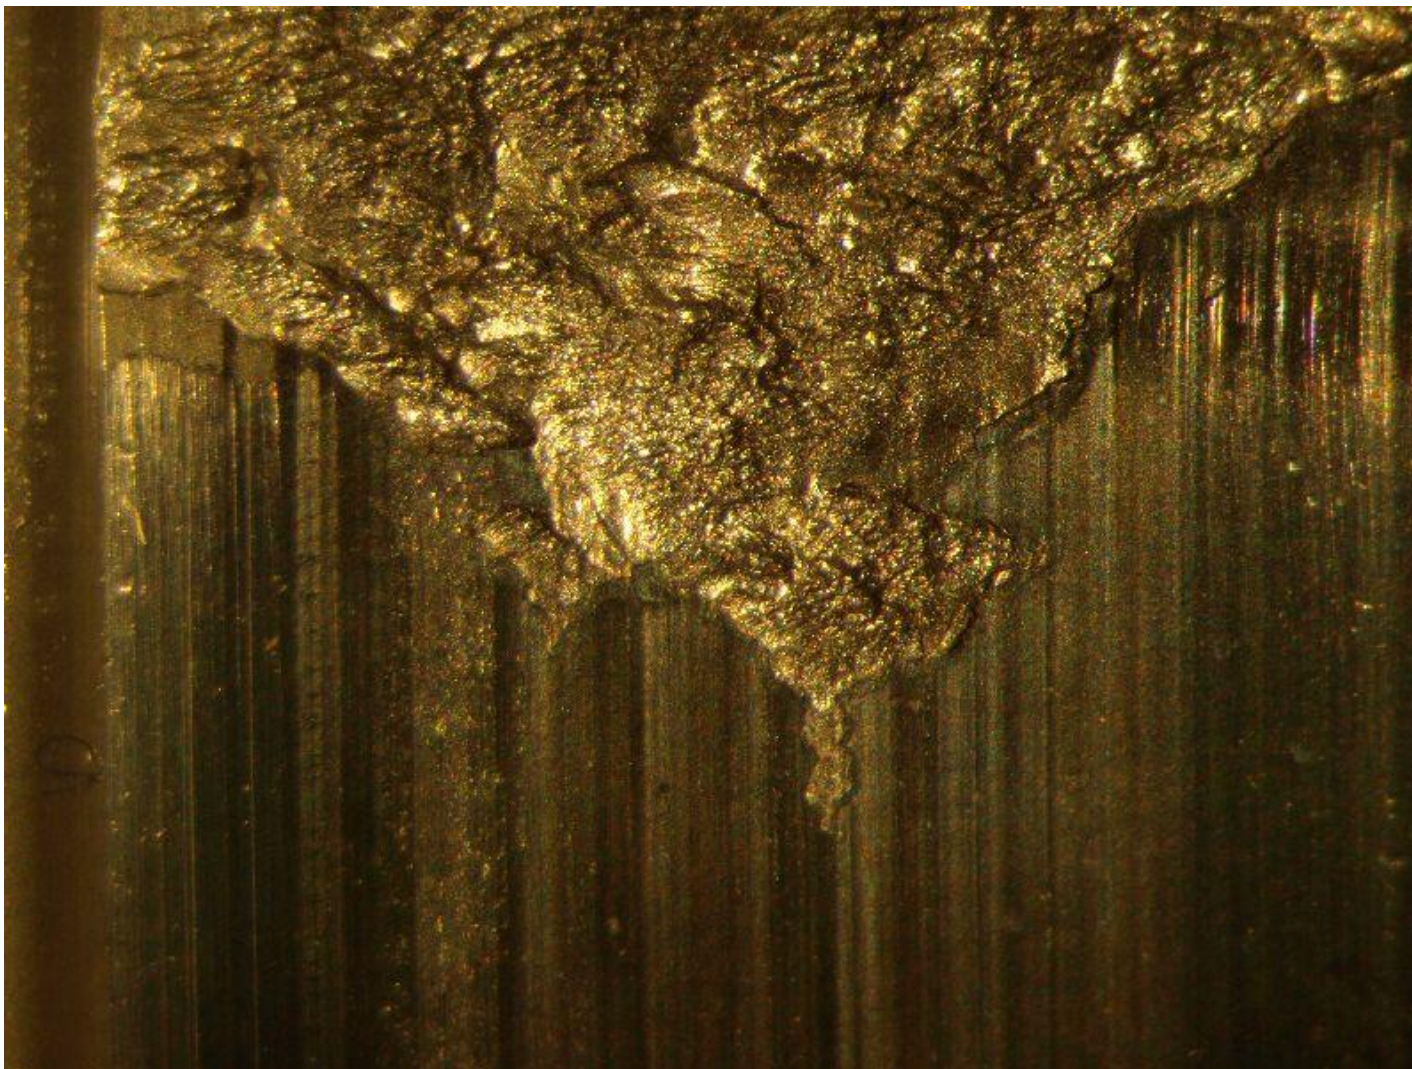
PLC 46 – 202

Vnitřní kroužek – záběhová stopa oběžné dráhy, povrchové únavové poškození, pitting s počátkem na vrcholcích drsnosti, zv.: 8x

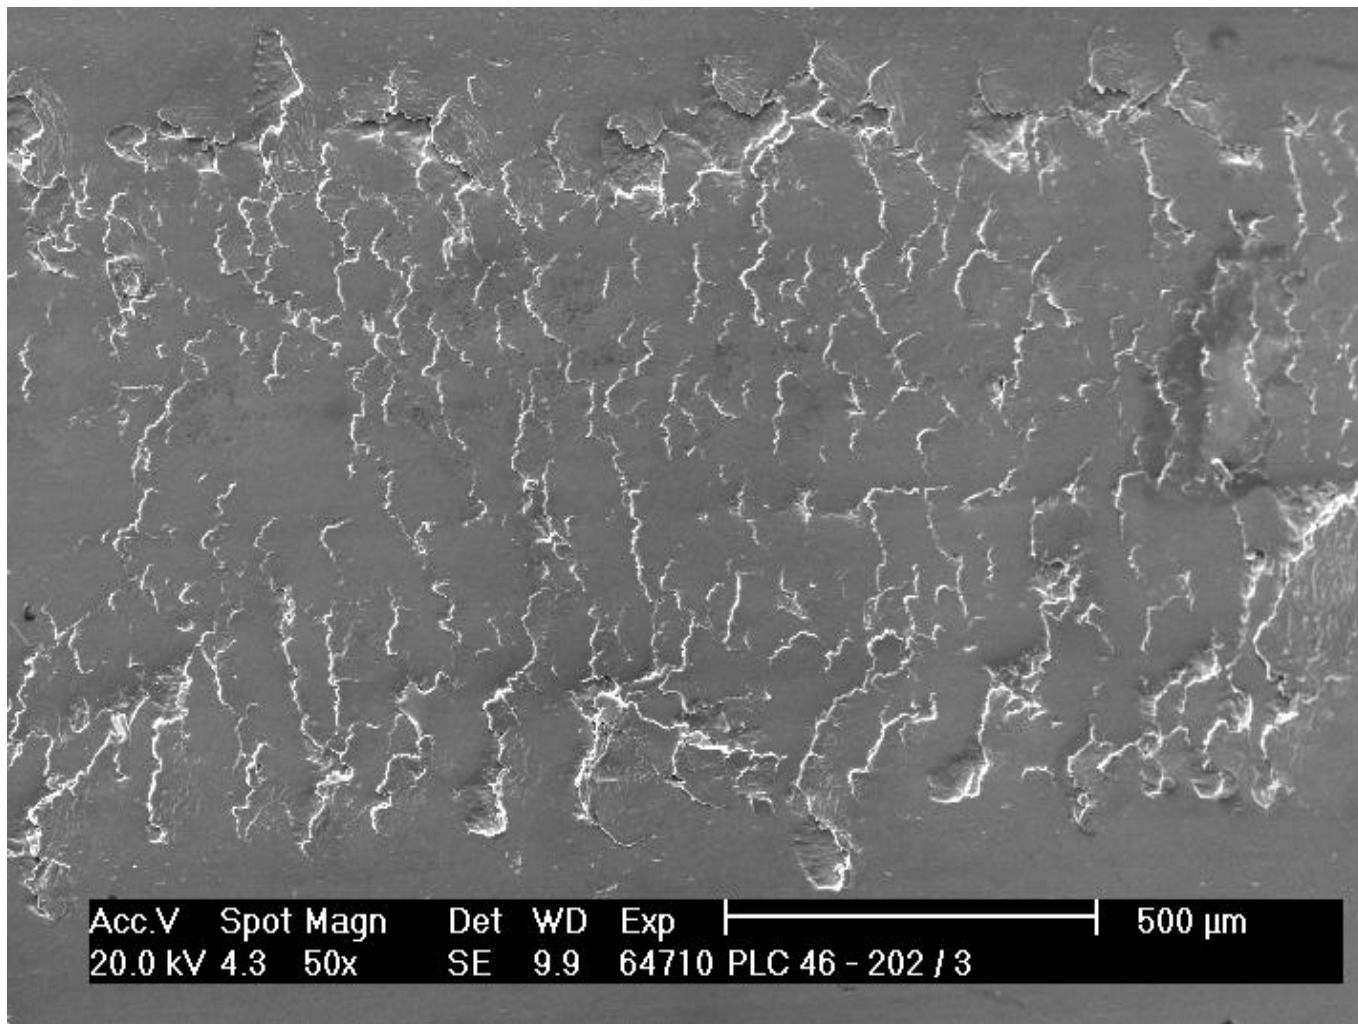
PLC 46 – 202

Váleček – povrchové únavové poškození, pitting, zv.: 50x SEM

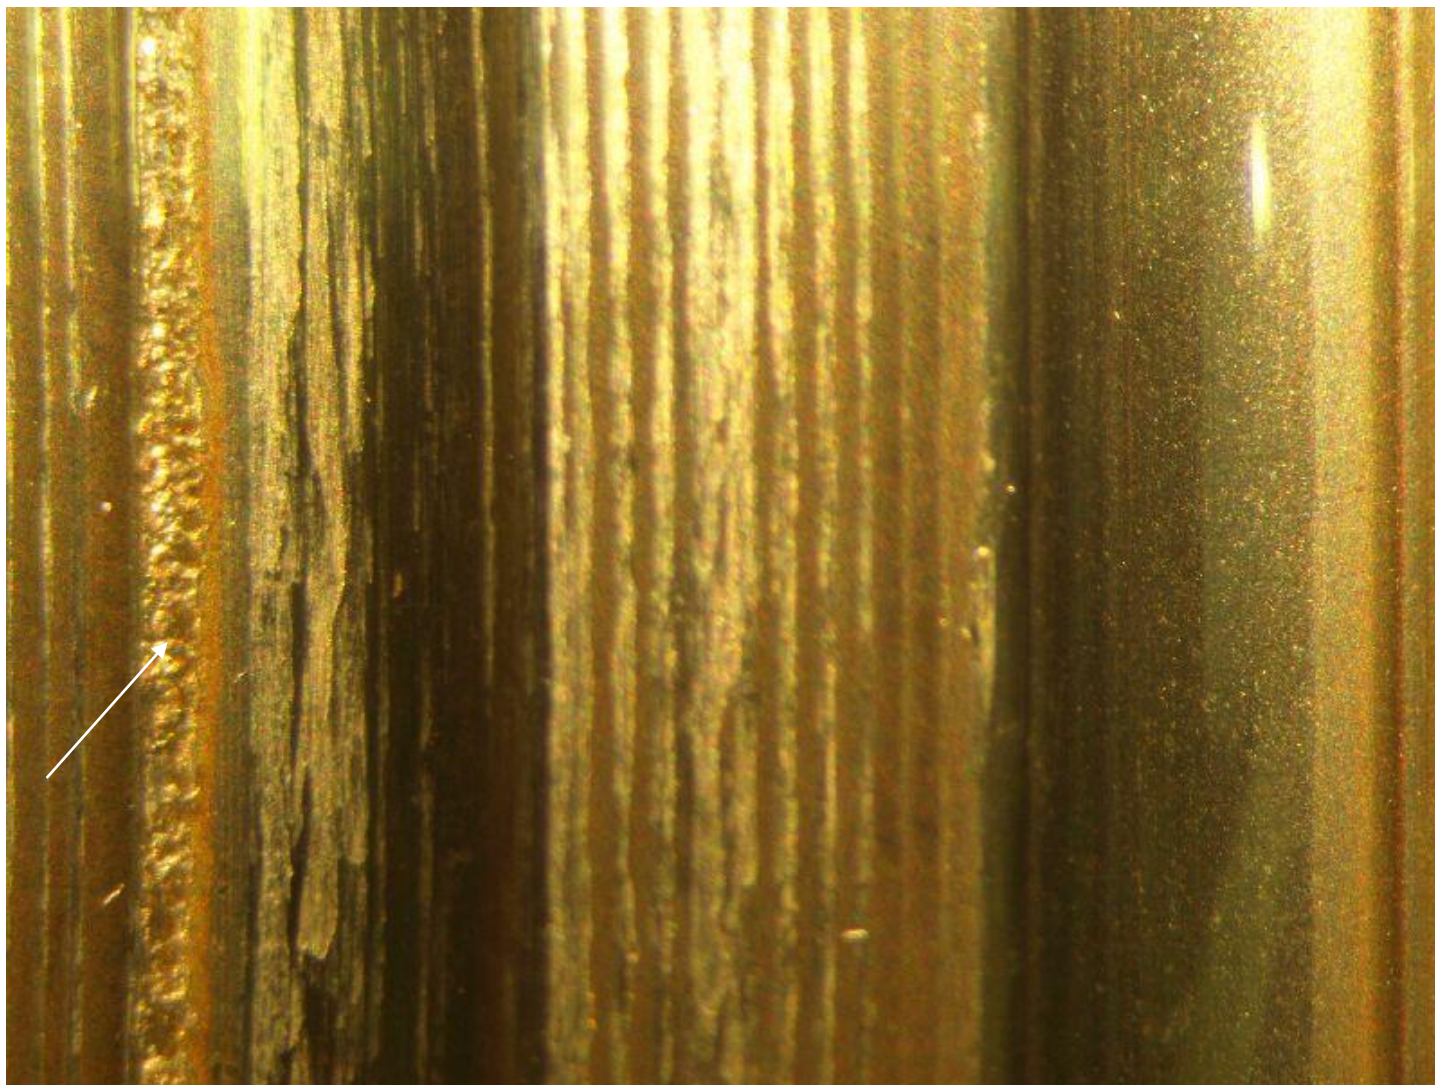
Kladka VKM 22380 (Citroen)

Vnější kroužek – oběžná dráha A a B, nedotažené vnitřní kroužky – velká vůle.

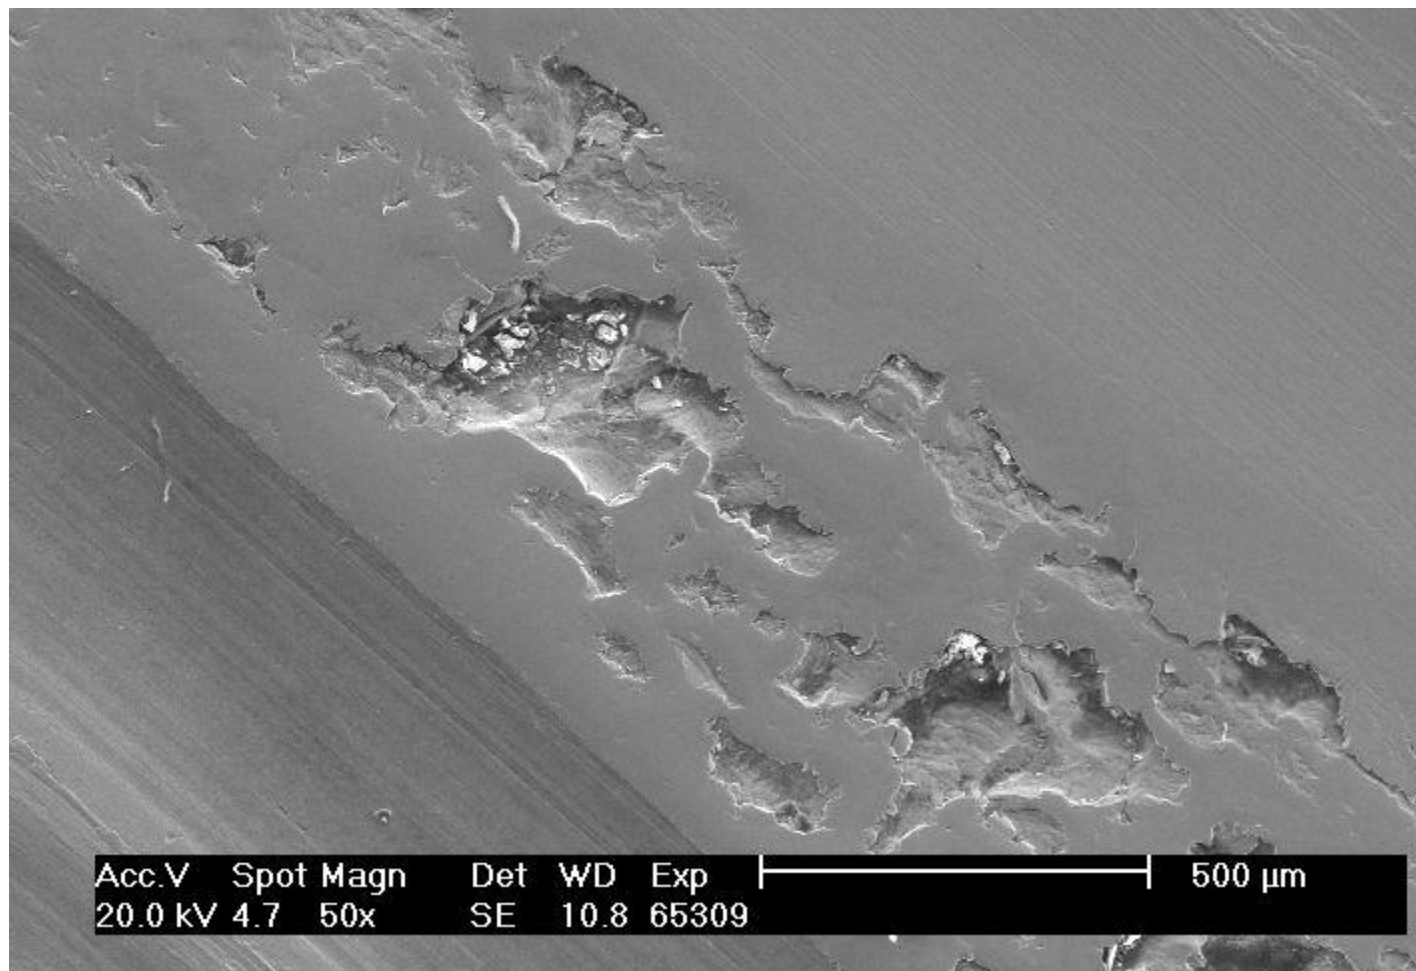
Kladka VKM 22380 (Citroen)

Vnější kroužek – oběžná dráha A, detail povrchového únavového poškození vnějšího okraje oběžné dráhy. Zv.: 50x ŘEM

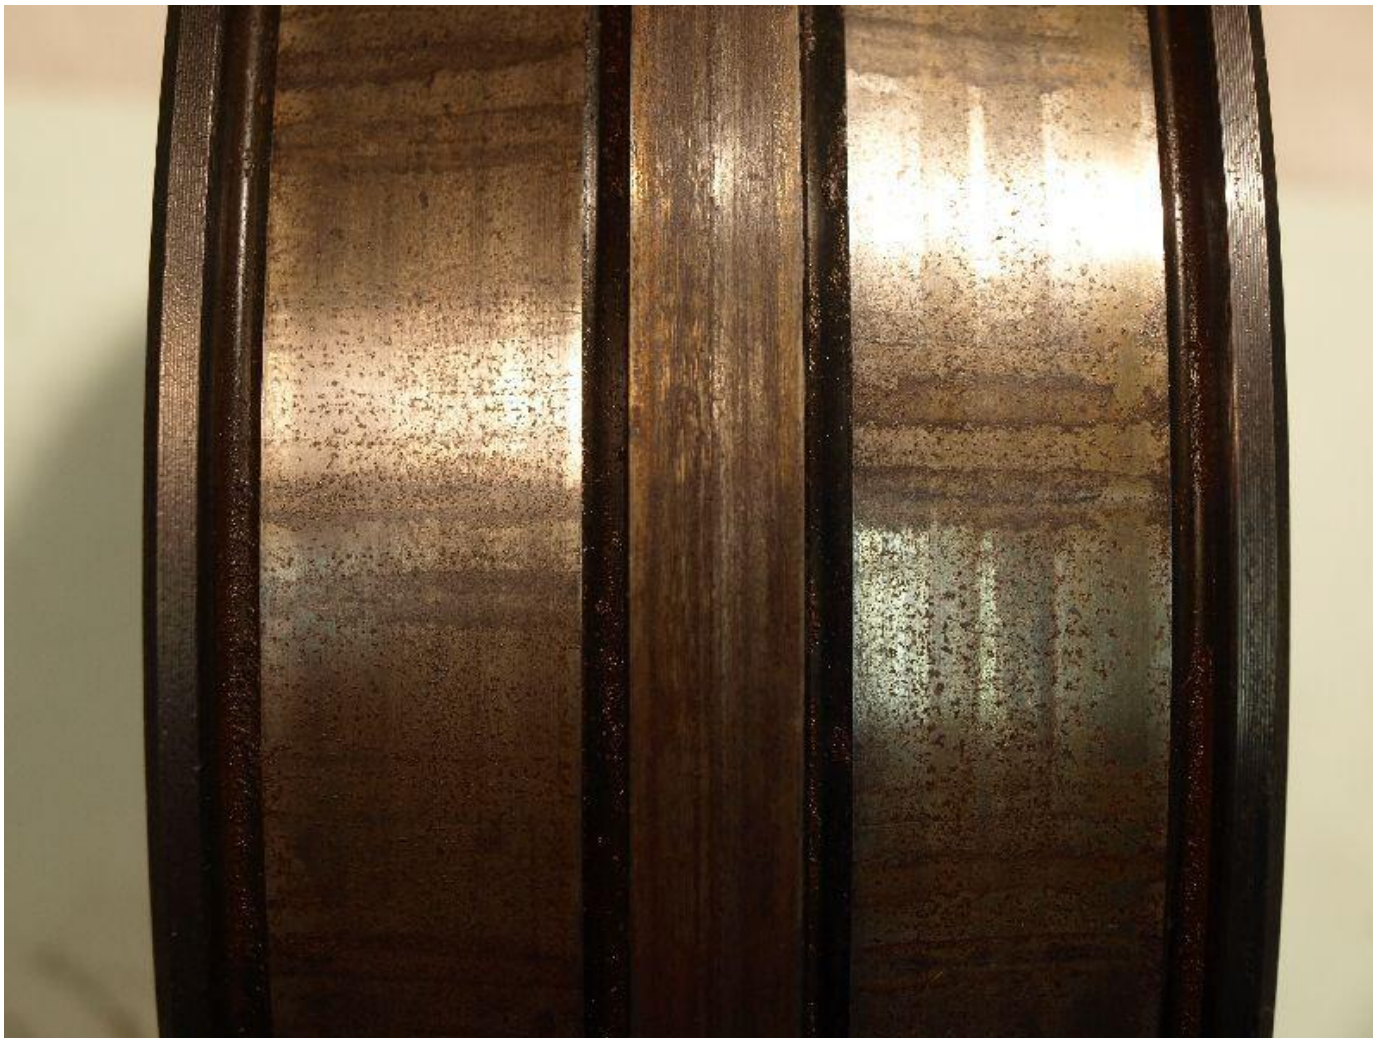
Ložisko 32224 W33M

- Zkorodování ložiska v odstaveném zařízení a jeho havárie po opětovném uvedení do provozu

Vnitřní kroužek – záběhová stopa, koroze oběžných drah

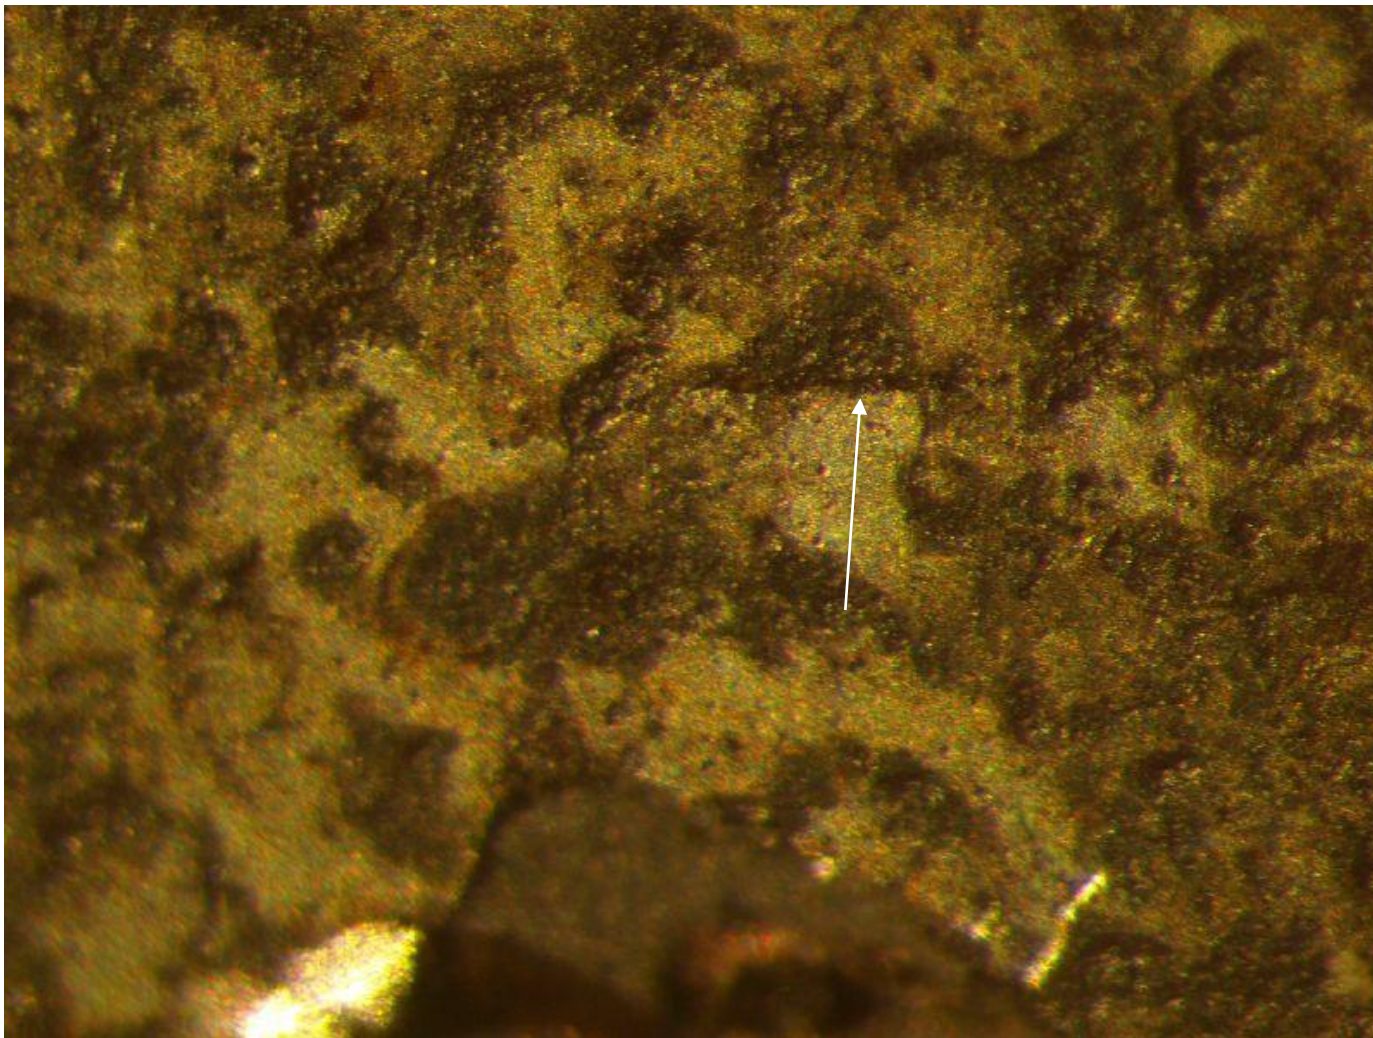
Ložisko 32224 W33M

Vnitřní kroužek – koroze oběžné dráhy, trhlina v záběhové stopě

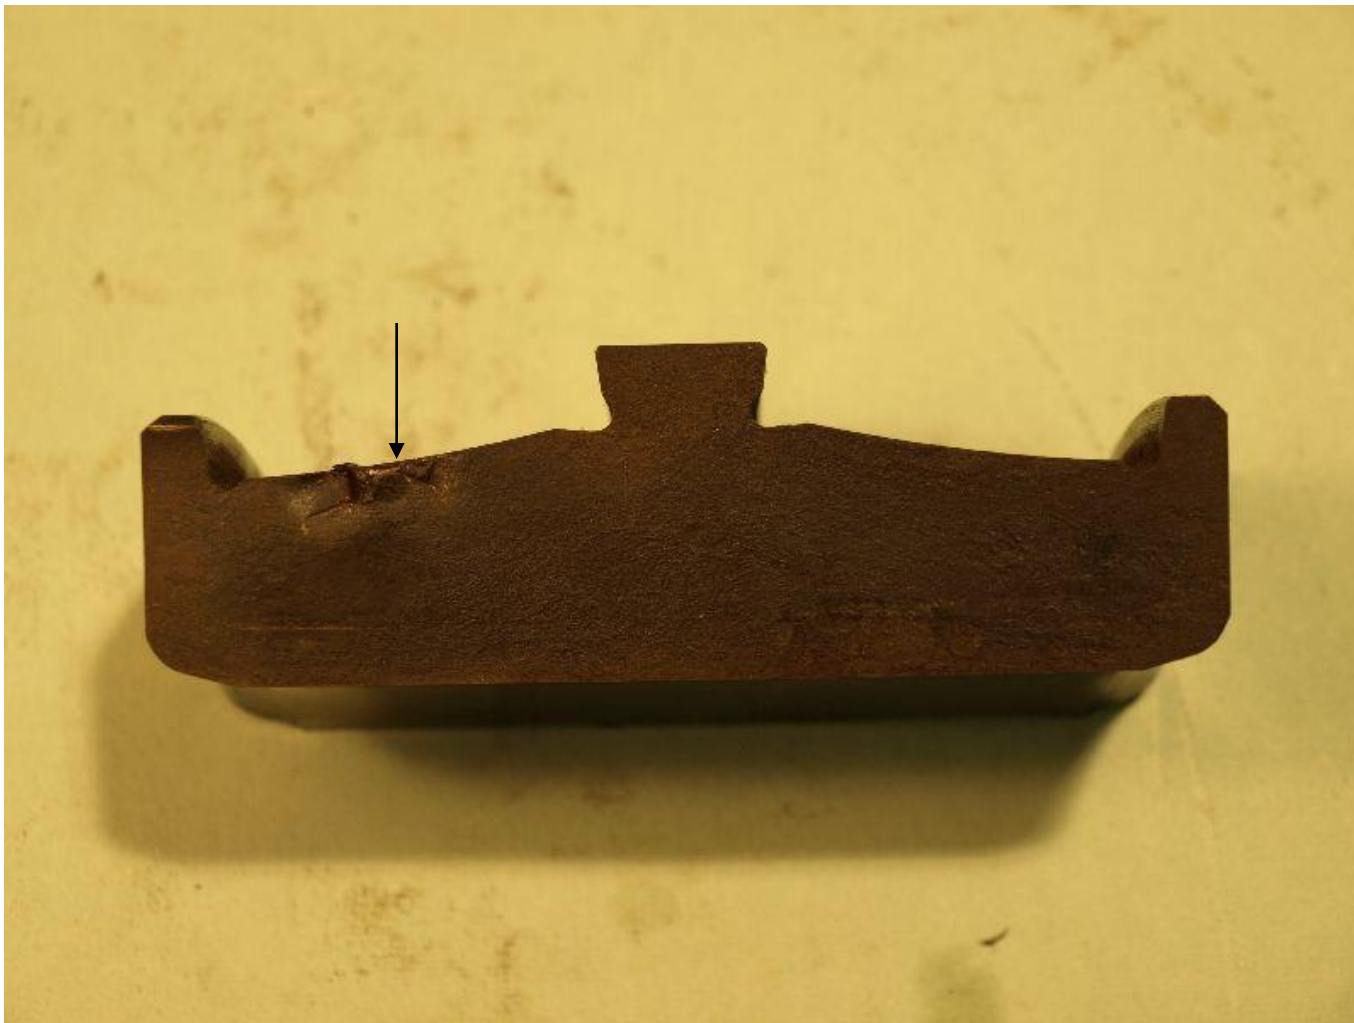
Ložisko 32224 W33M

Vnitřní kroužek – počátek trhliny
