# Poruchy ložisek

## **Vady nových ložisek před uvedením do provozu:**

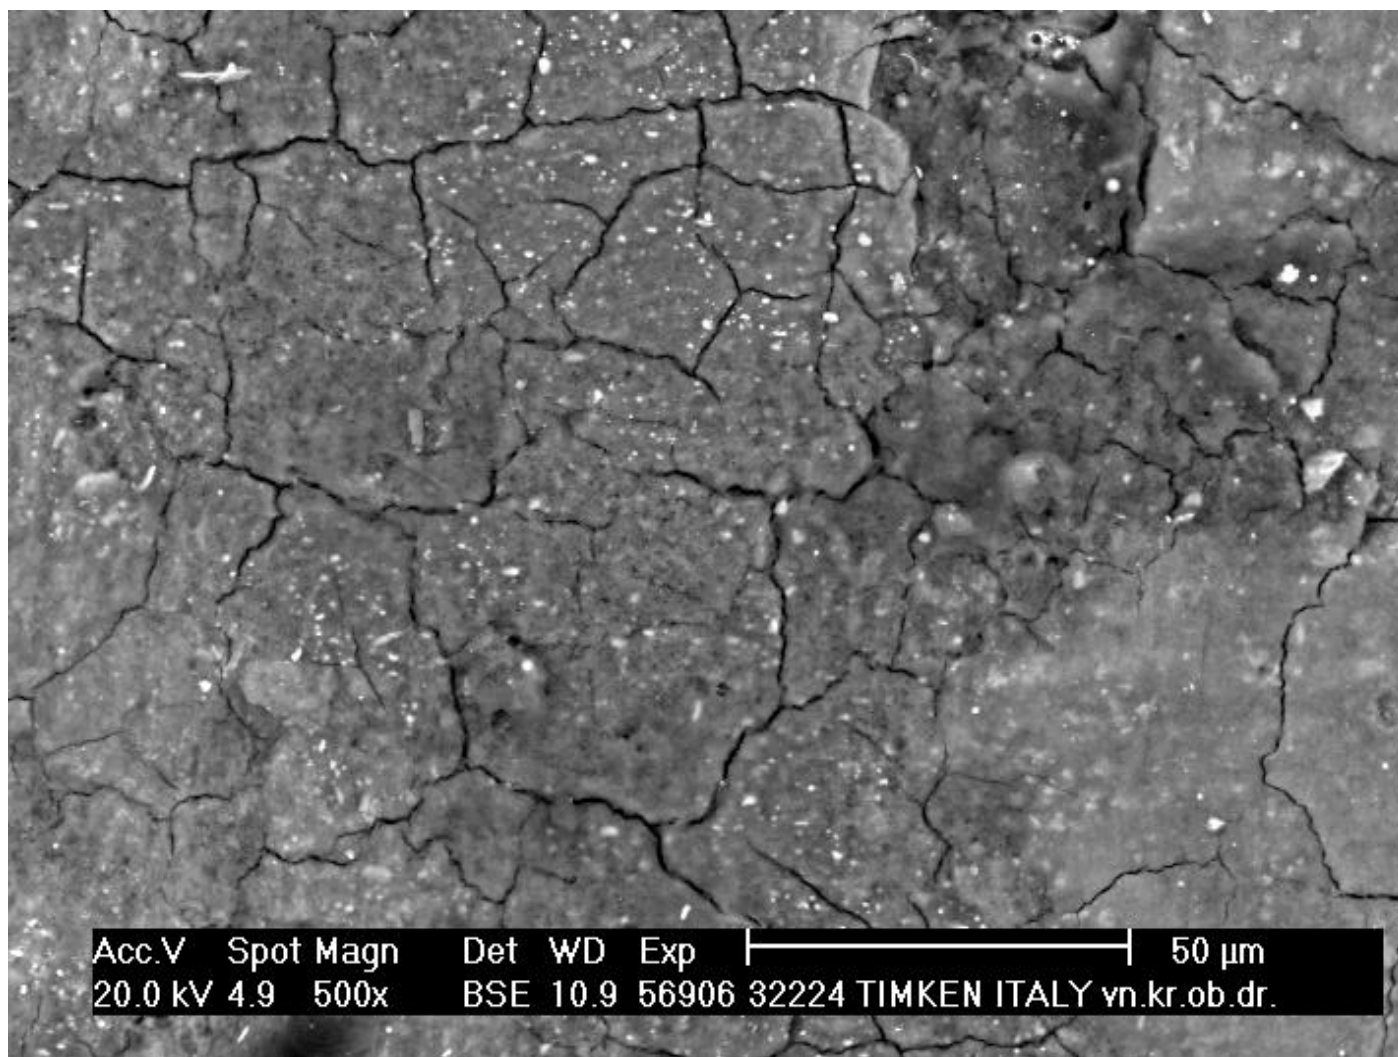
Ložisko 32224 W33M

Vnitřní kroužek – koroze oběžné dráhy

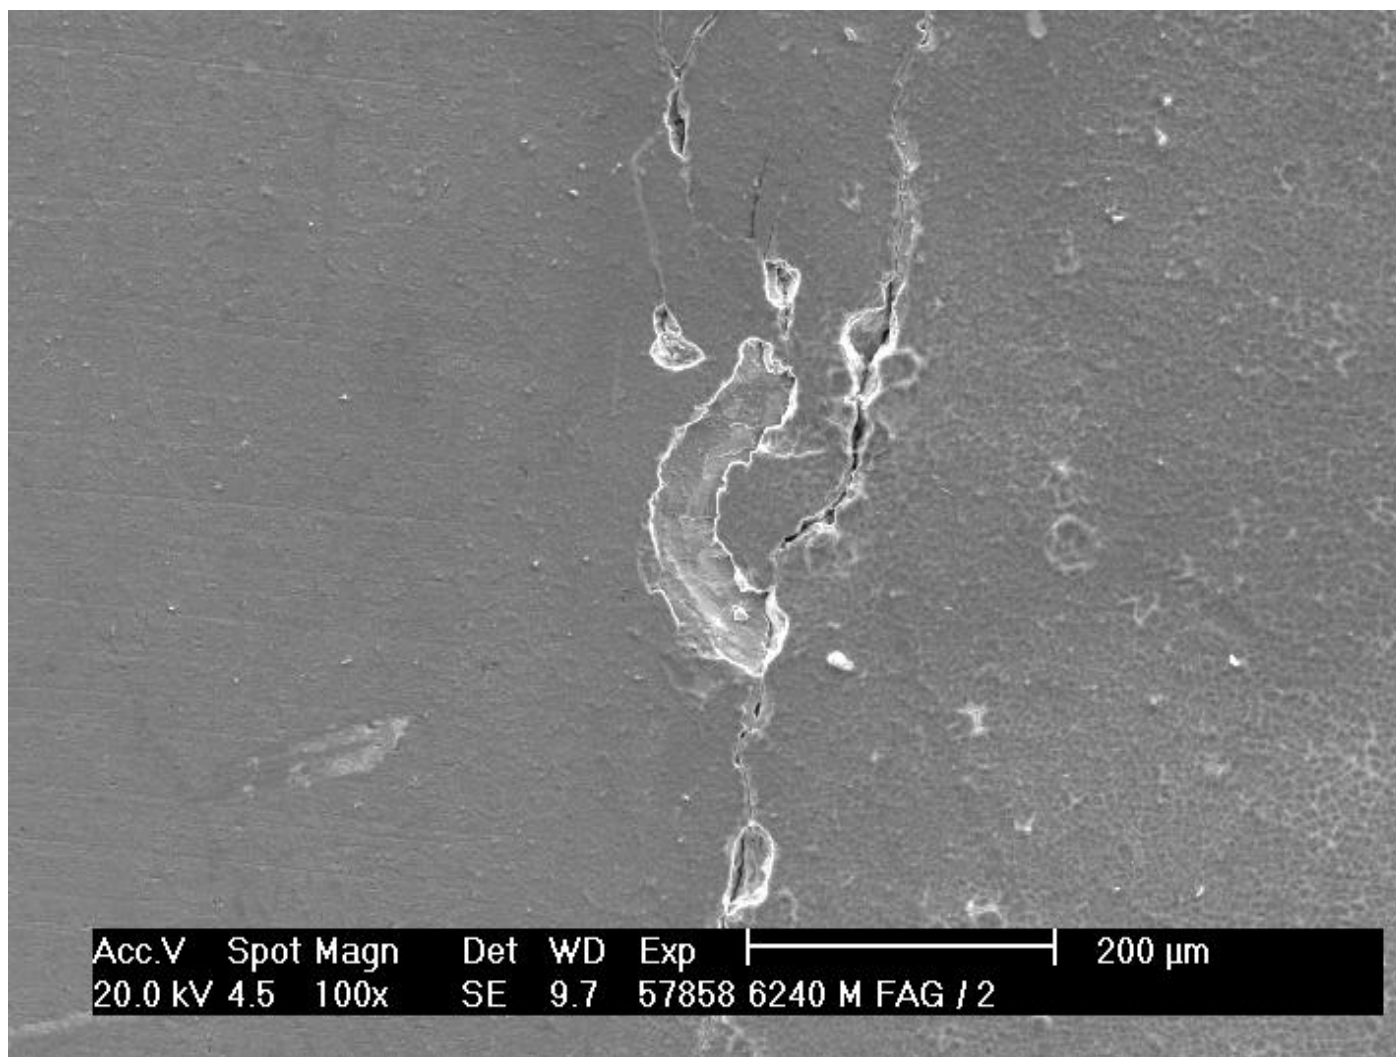
6240M FAG ITALY

- Trhlina vzniklá mechanismem PÚP na rozhraní zoxidovaný – nezoxidovaný povrch.

Vnitřní kroužek – záběhová stopa oběžné dráhy, trhlina na rozhraní zoxidovaného povrchu.

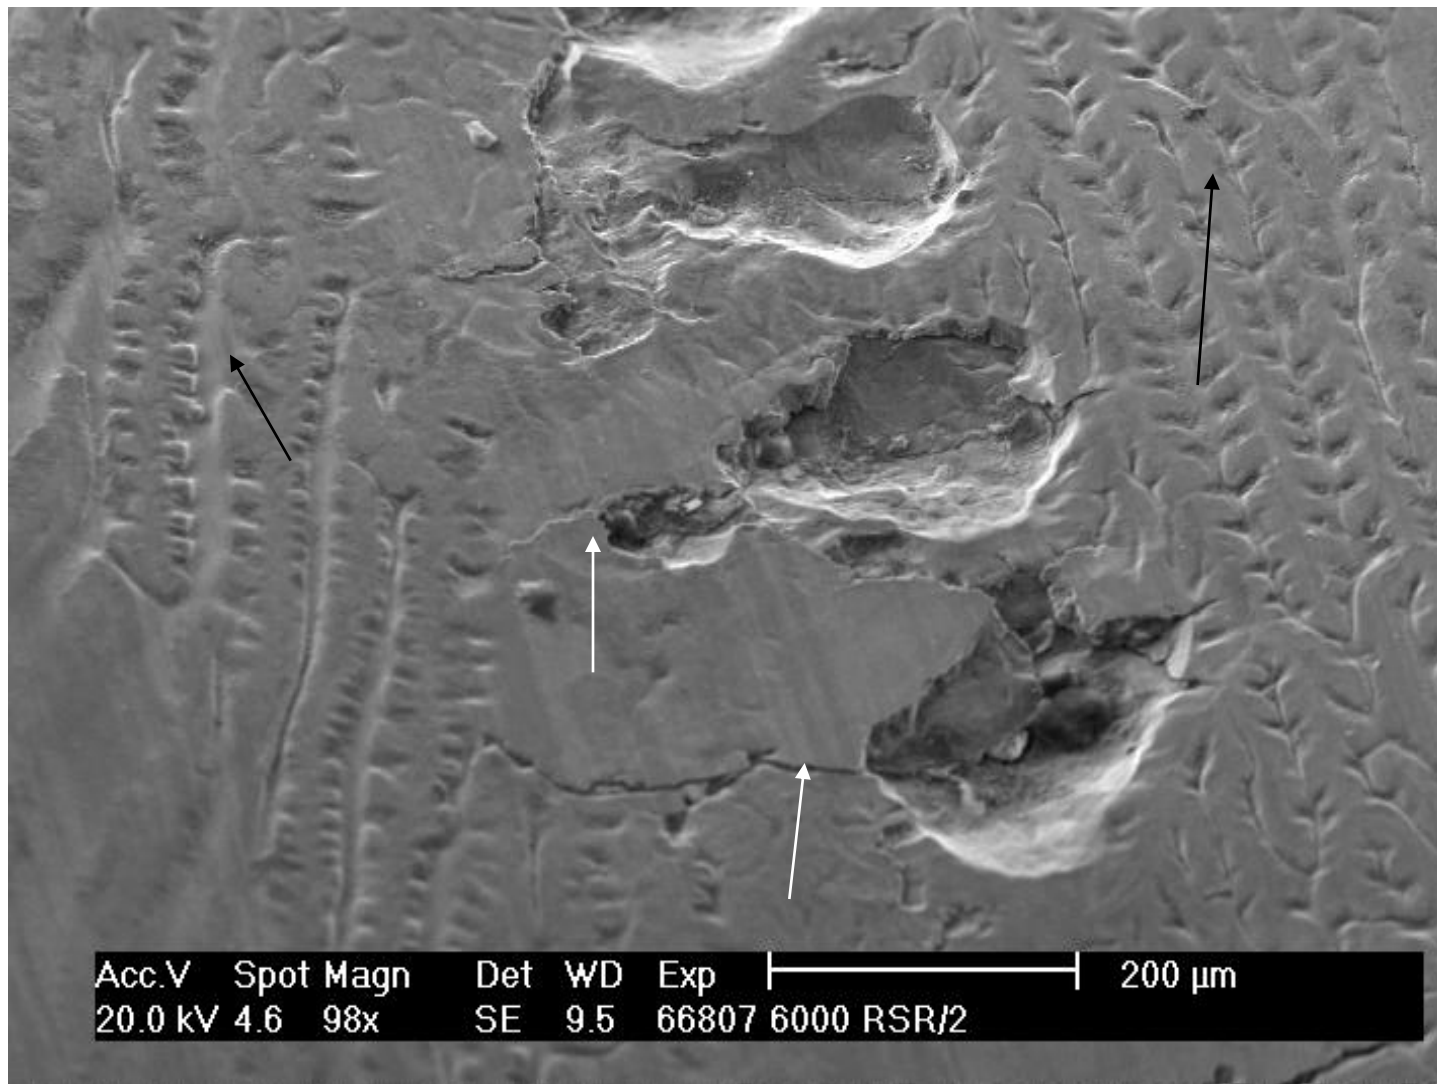
6000RSR

Vnitřní kroužek – záběhová stopa oběžné dráhy, trhlinky povrchového únavového poškození (bílá šipka) s následným pittingem, vibrační koroze (černá šipka).

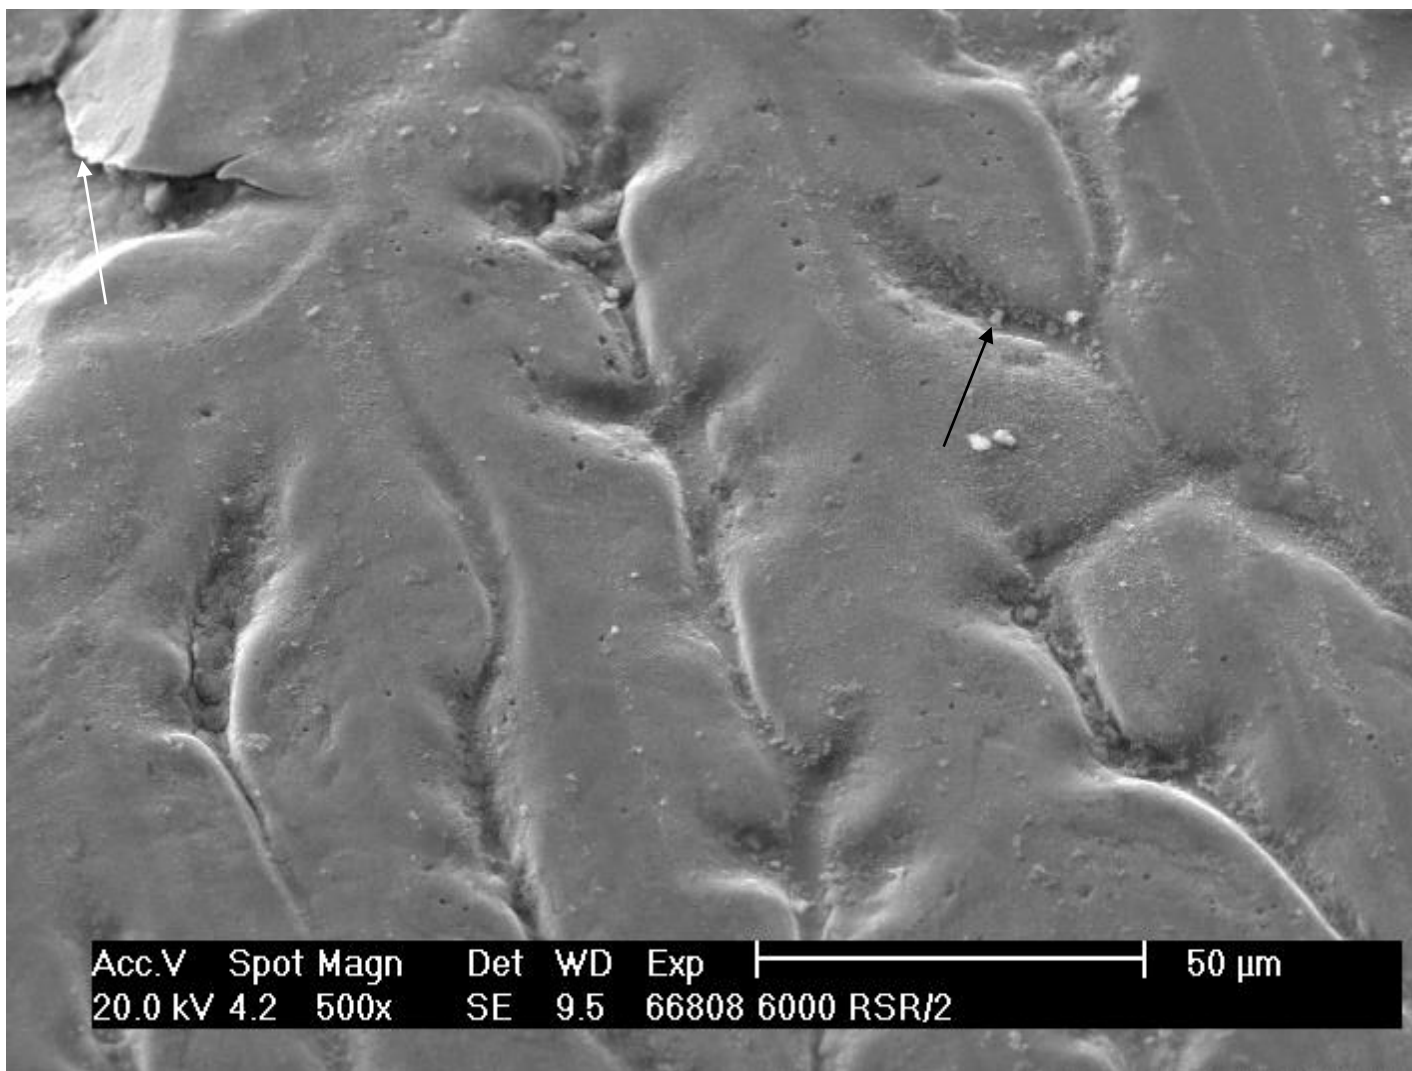
6000RSR

Vnitřní kroužek – záběhová stopa oběžné dráhy, trhlinky povrchového únavového poškození (bílá šipka), vibrační koroze (černá šipka).

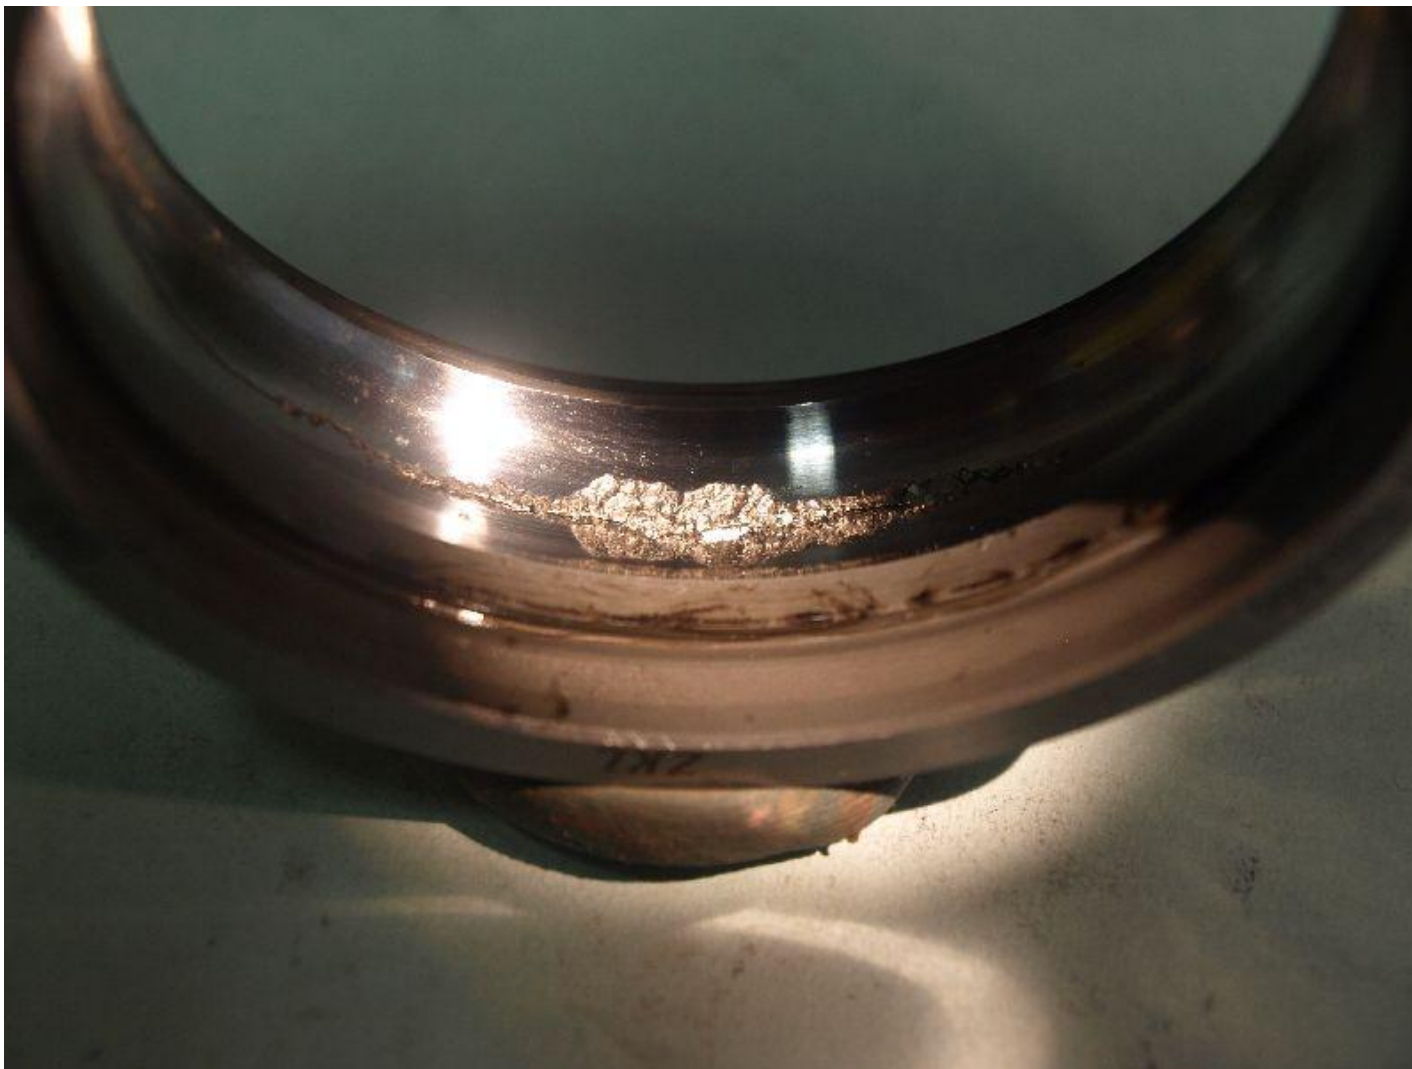
OA5.311.235.J

- Primární lom vnějšího kroužku vychází z vnějšího průměru, z oblasti se značným stupněm rozvoje stykové koroze. Dokazuje to i jeho oxidační zabarvení. Po vzniku trhliny na vnějším průměru vnějšího kroužku dochází na kořeni této trhliny k rozvoji podpovrchového únavového porušení (únavová část lomu) s následným vznikem pittingu.
- Z výše uvedených zjištění lze za původ vzniku lomu označit málo tuhé uložení vnějšího kroužku ložiska v pouzdru zkušební stanice při zkoušce základní dynamické únosnosti.

Vnější kroužek – pitting a trhlina v oběžné dráze.

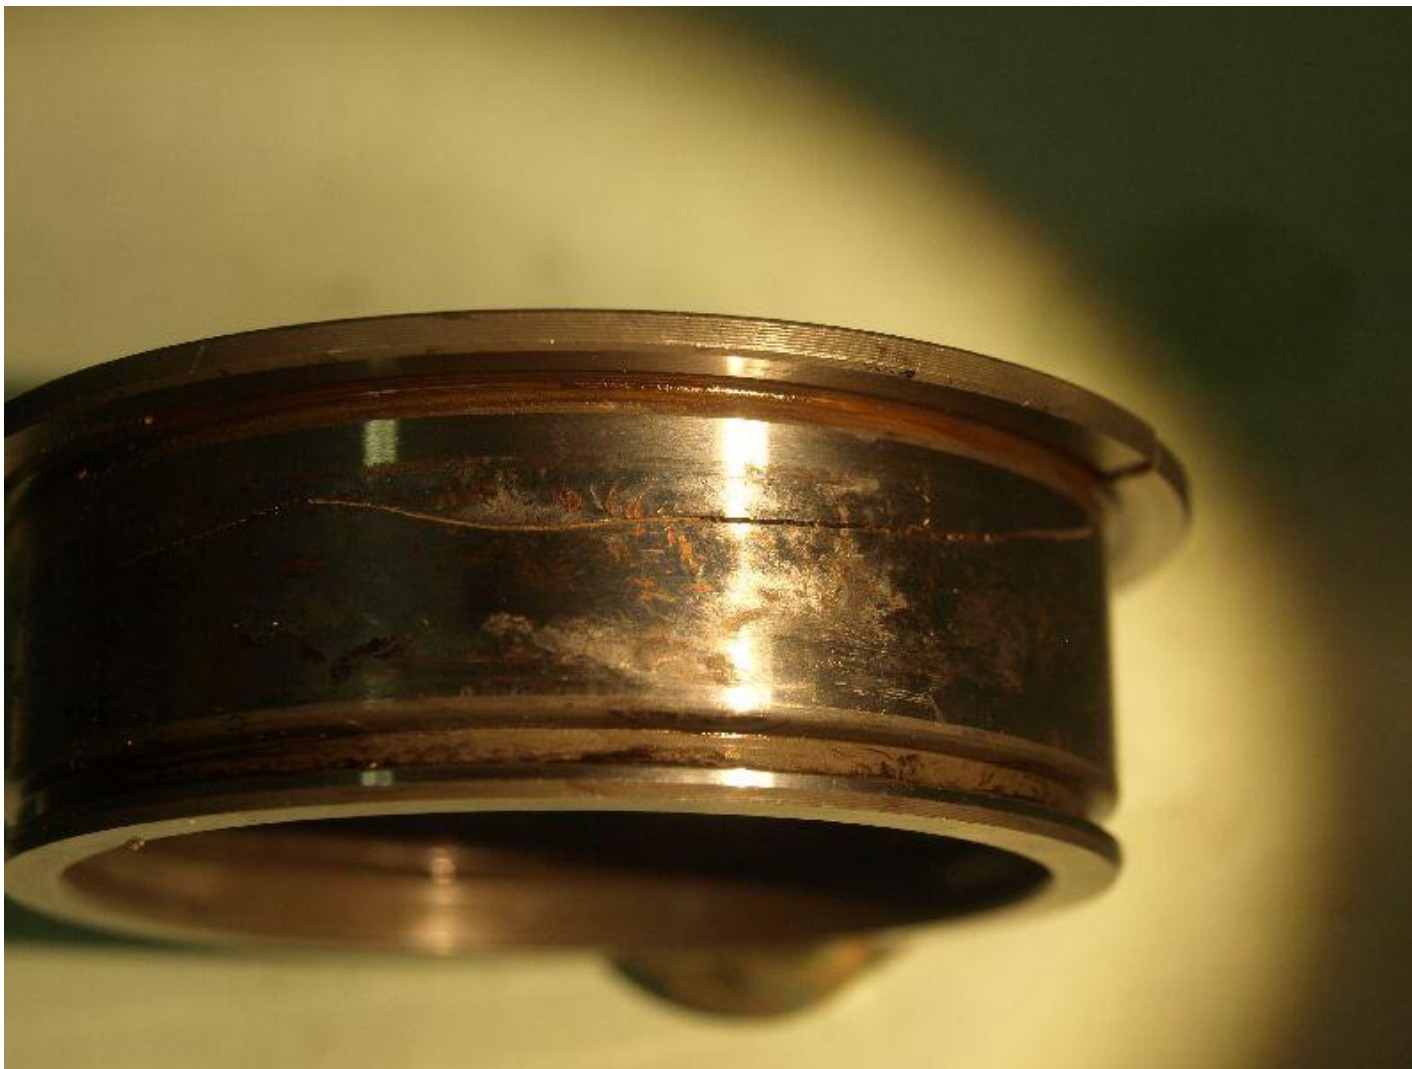
OA5.311.235.J Vnější kroužek – styková koroze vnějšího průměru.

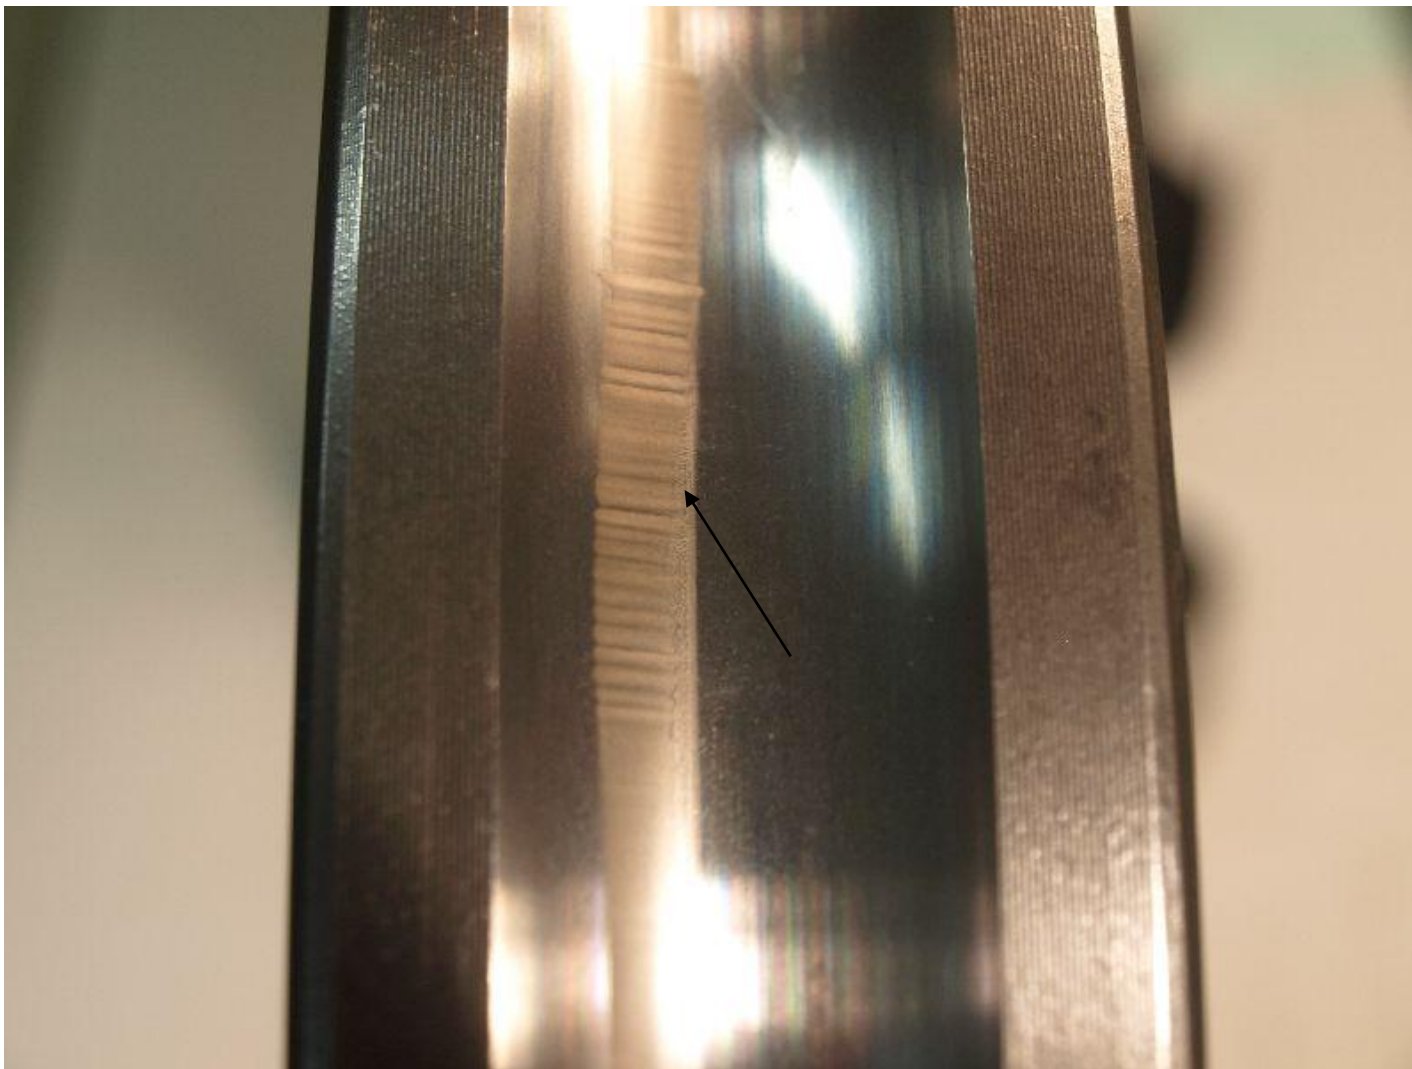
61876 MA/C3

Vnitřní kroužek – oběžná dráha, záběhová stopa poškozená elektrokorozí.

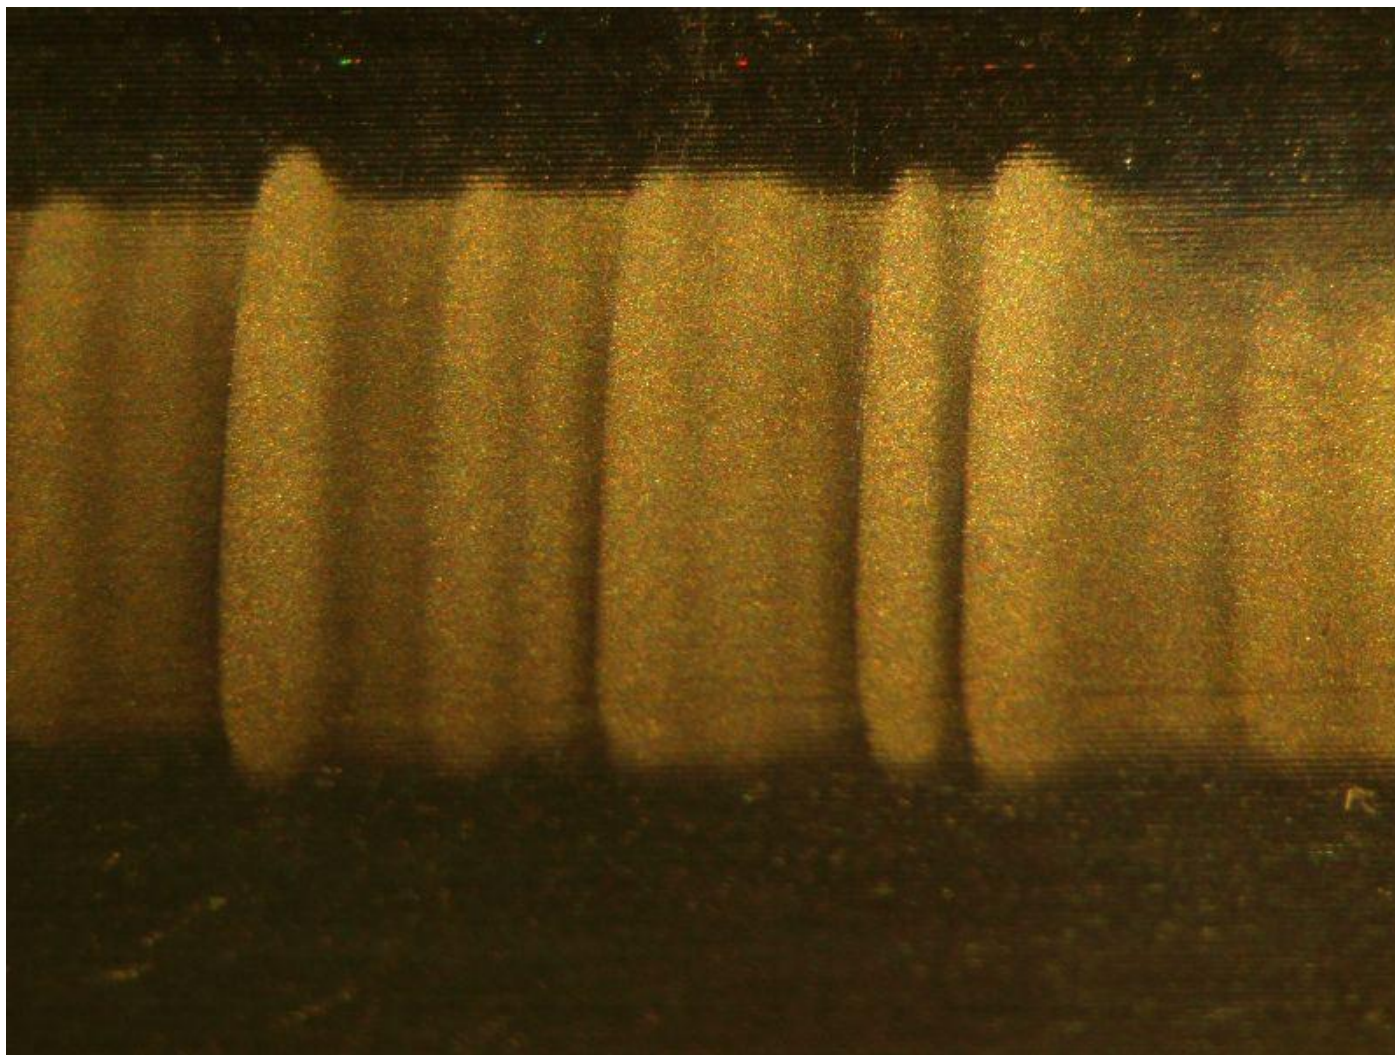
61876 MA/C3

Vnitřní kroužek – oběžná dráha, záběhová stopa poškozená elektrokorozí. Zv.: 8x

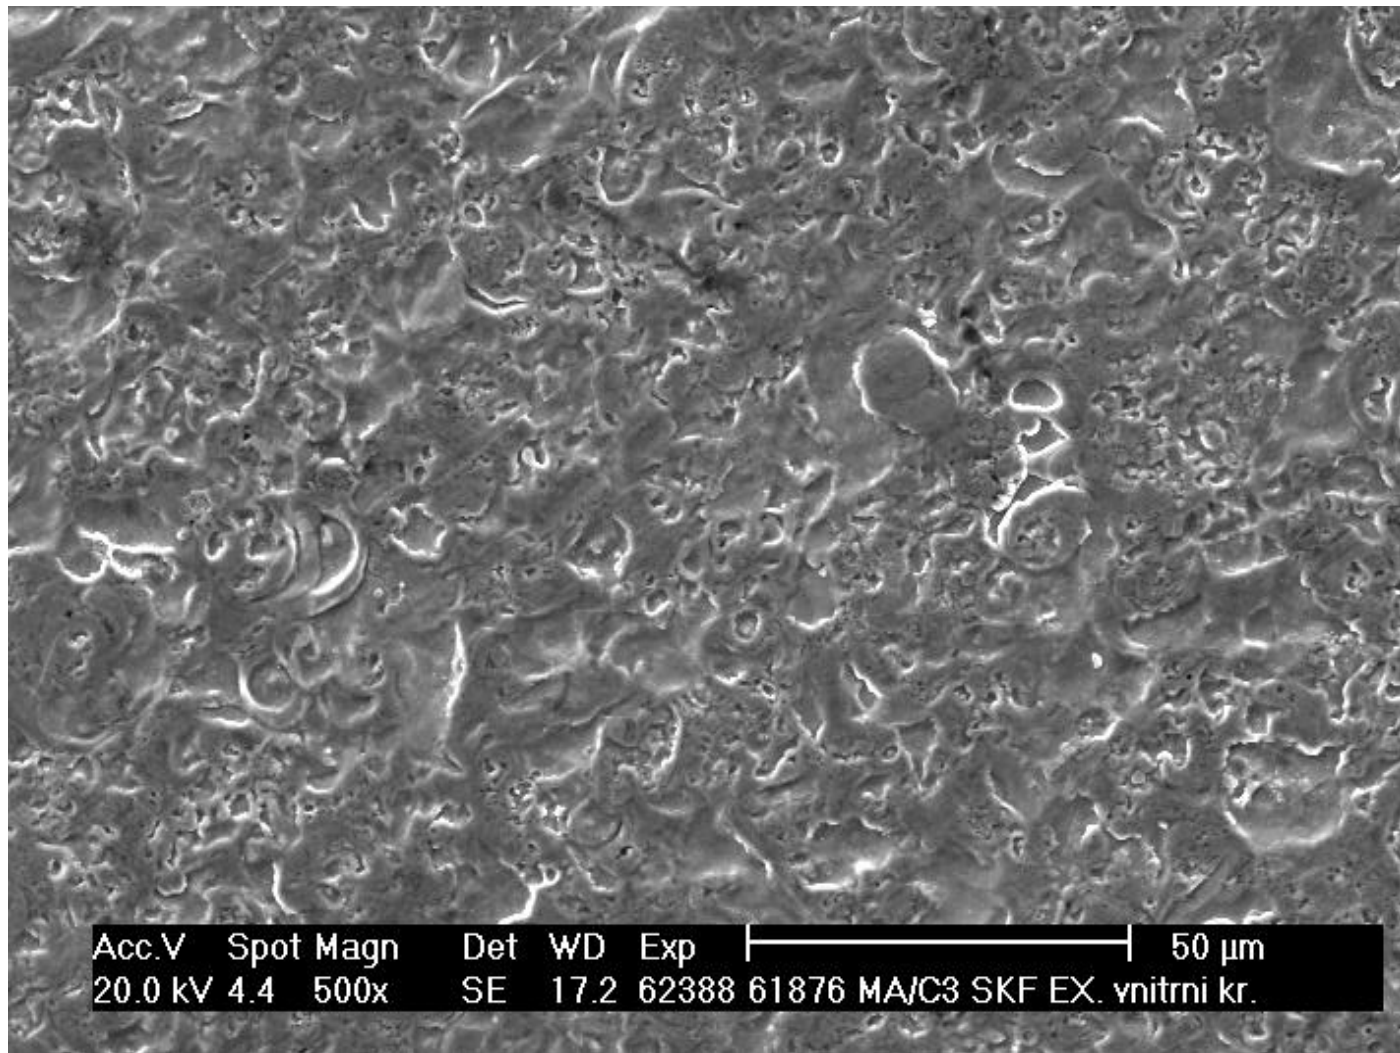
61876 MA/C3

Vnitřní kroužek – oběžná dráha, záběhová stopa poškozená elektrokorozí.

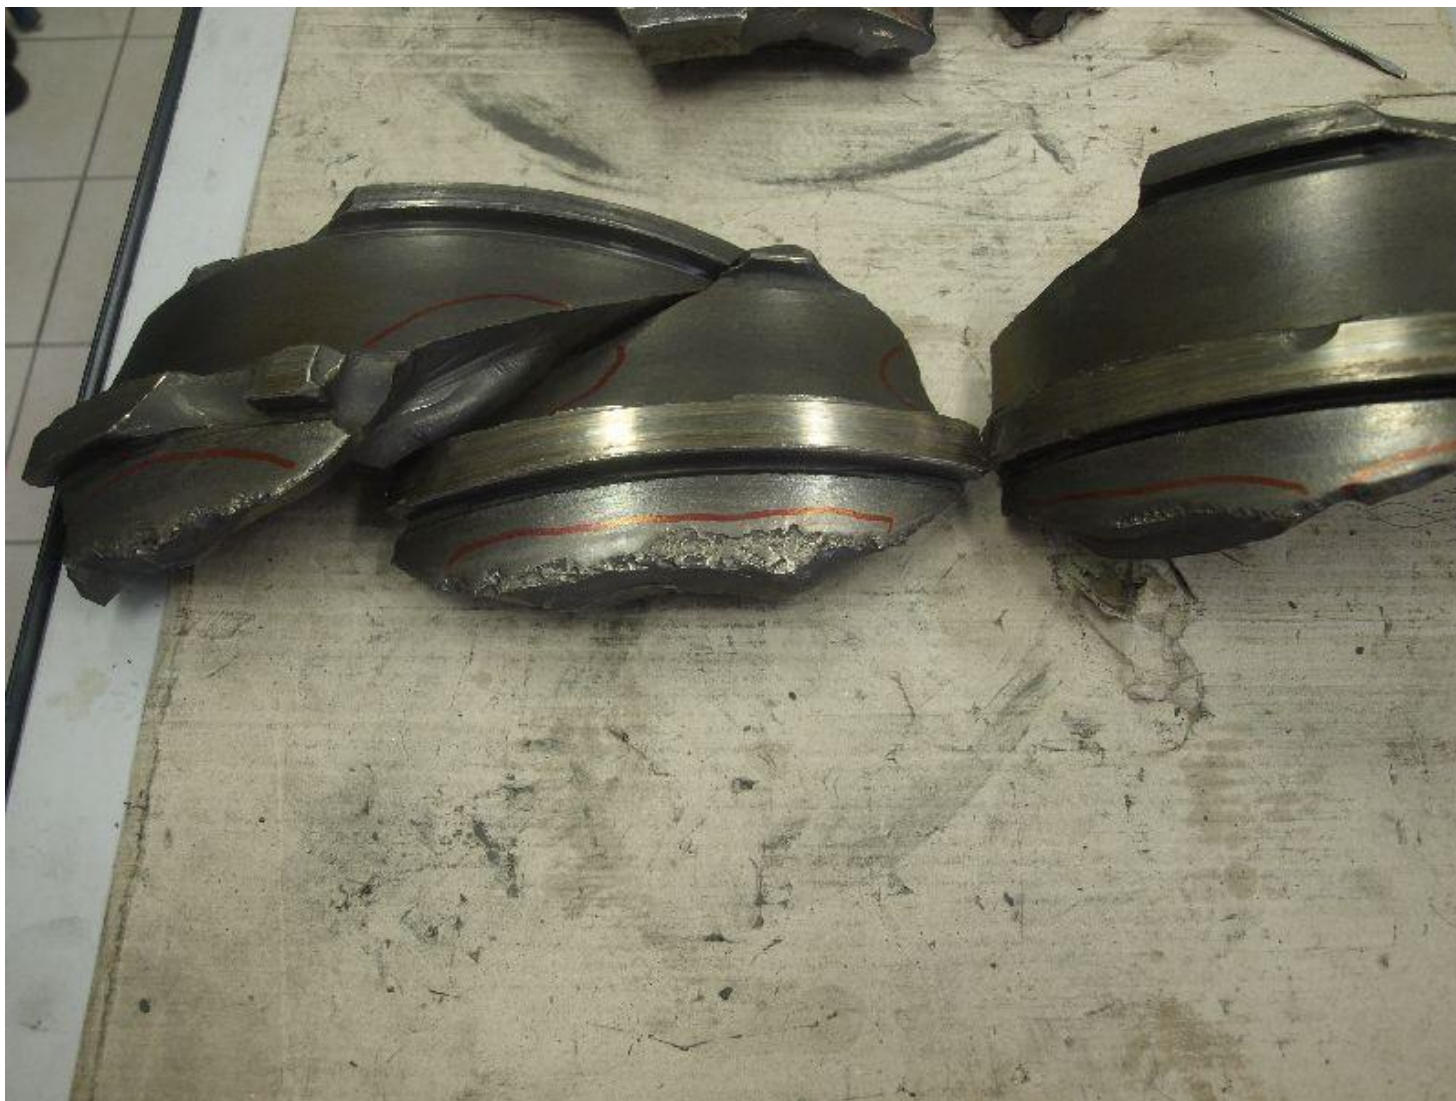
Ložisko 231 72 KW33M

- Poškozené upínací kuželové pouzdro vnitřního kroužku – například protočením kroužku předchozího ložiska vedlo k rozlámání vnitřního kroužku za provozu přetíženého ložiska.

Vnitřní kroužek – lom oběžné dráhy A ve směru valení

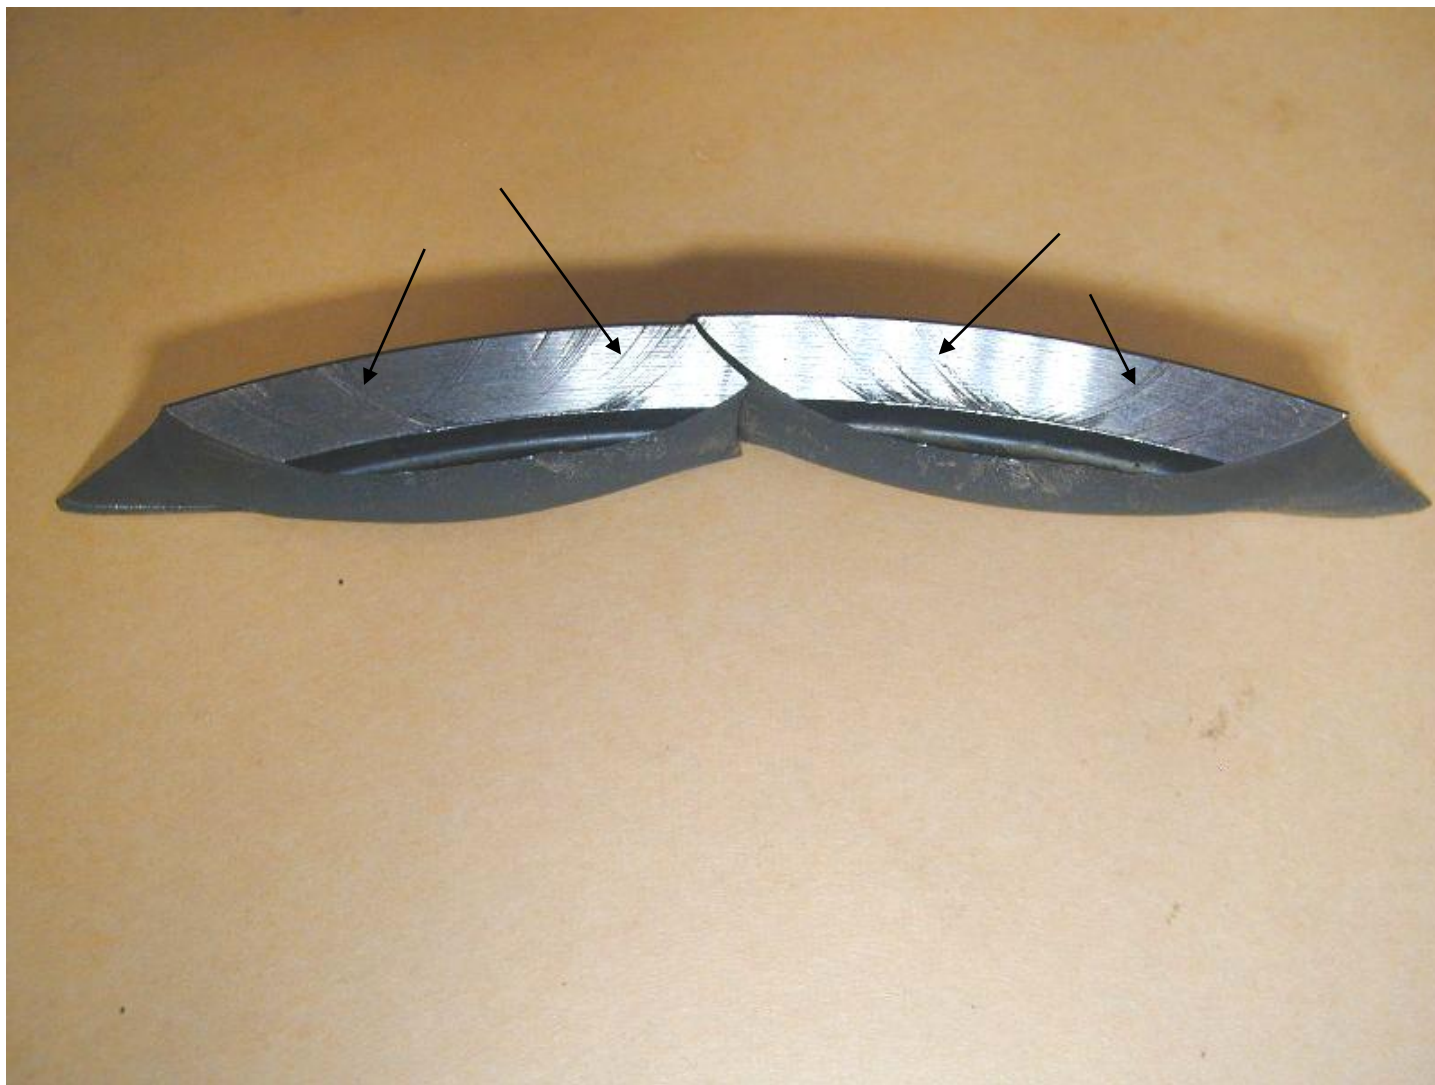
232 44CW33M

Vnitřní kroužek – čelo vylomené části nákržku ze strany oběžné dráhy neznačeného čela

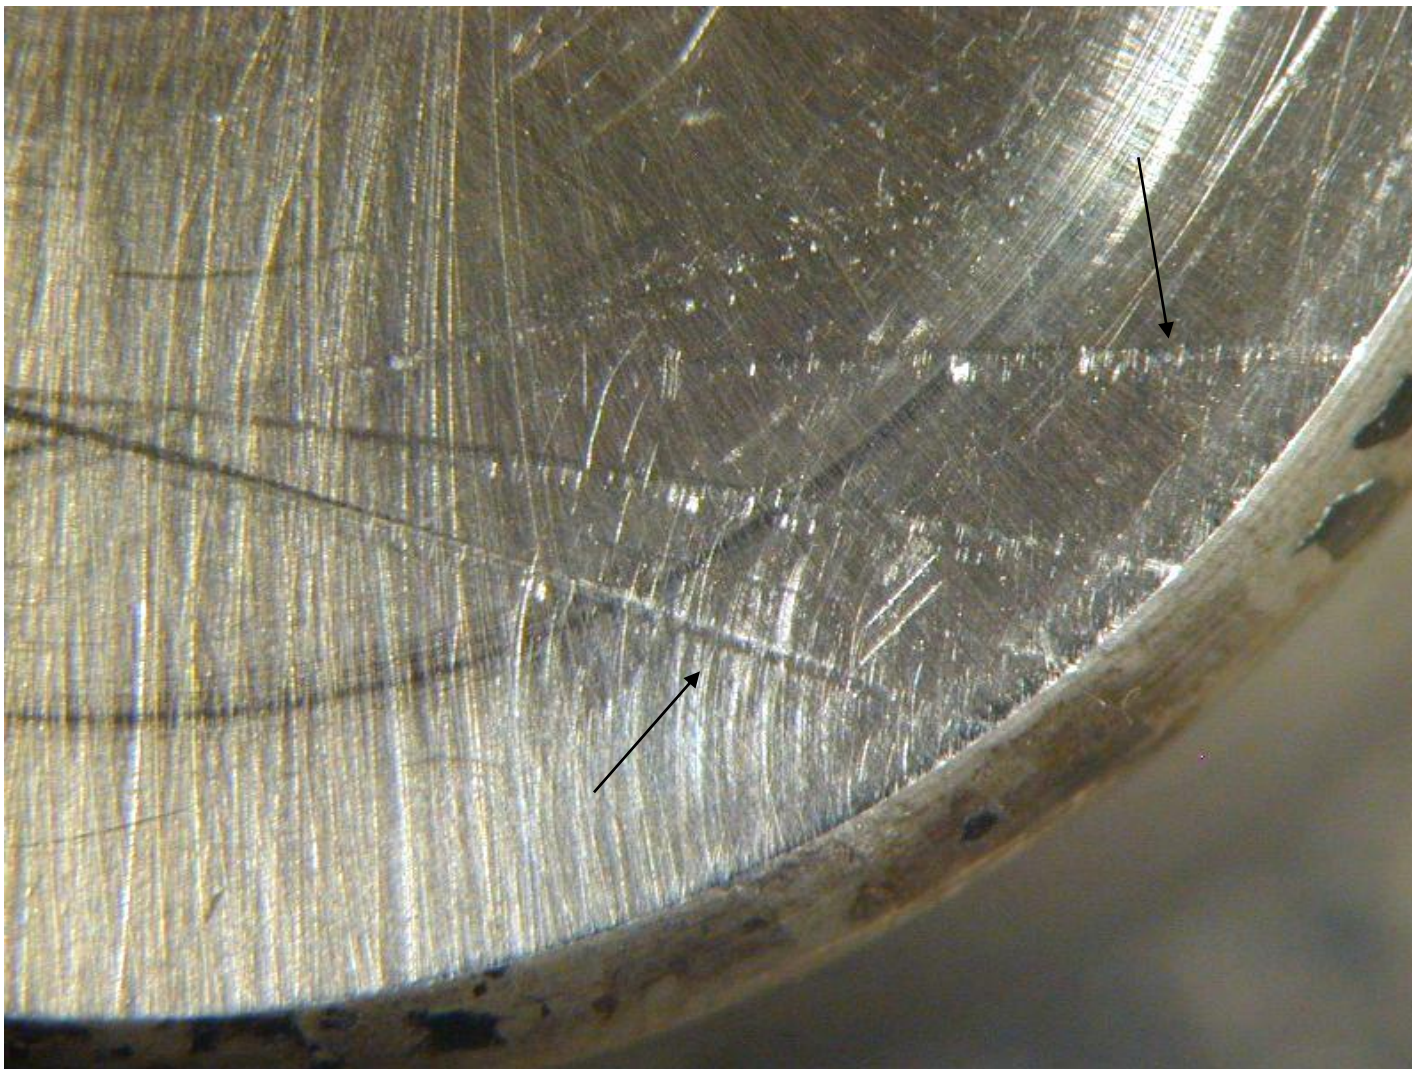
232 44CW33M

- Ložisko bylo namontováno, pro velkou hlučnost a zadrhávání v chodu vymontováno z uložení a reklamováno.
- Montáž ložiska na hřídel proběhla rázy přes vnější kroužek.
- Taková montáž ložiska odporuje všem montážním předpisům a doporučením.
- Následek – vylomení středního nákrůžku a pokus o zaretušování montážního pochybení.

Soudeček – poškození funkčního čela rázy o střední nákrůžek

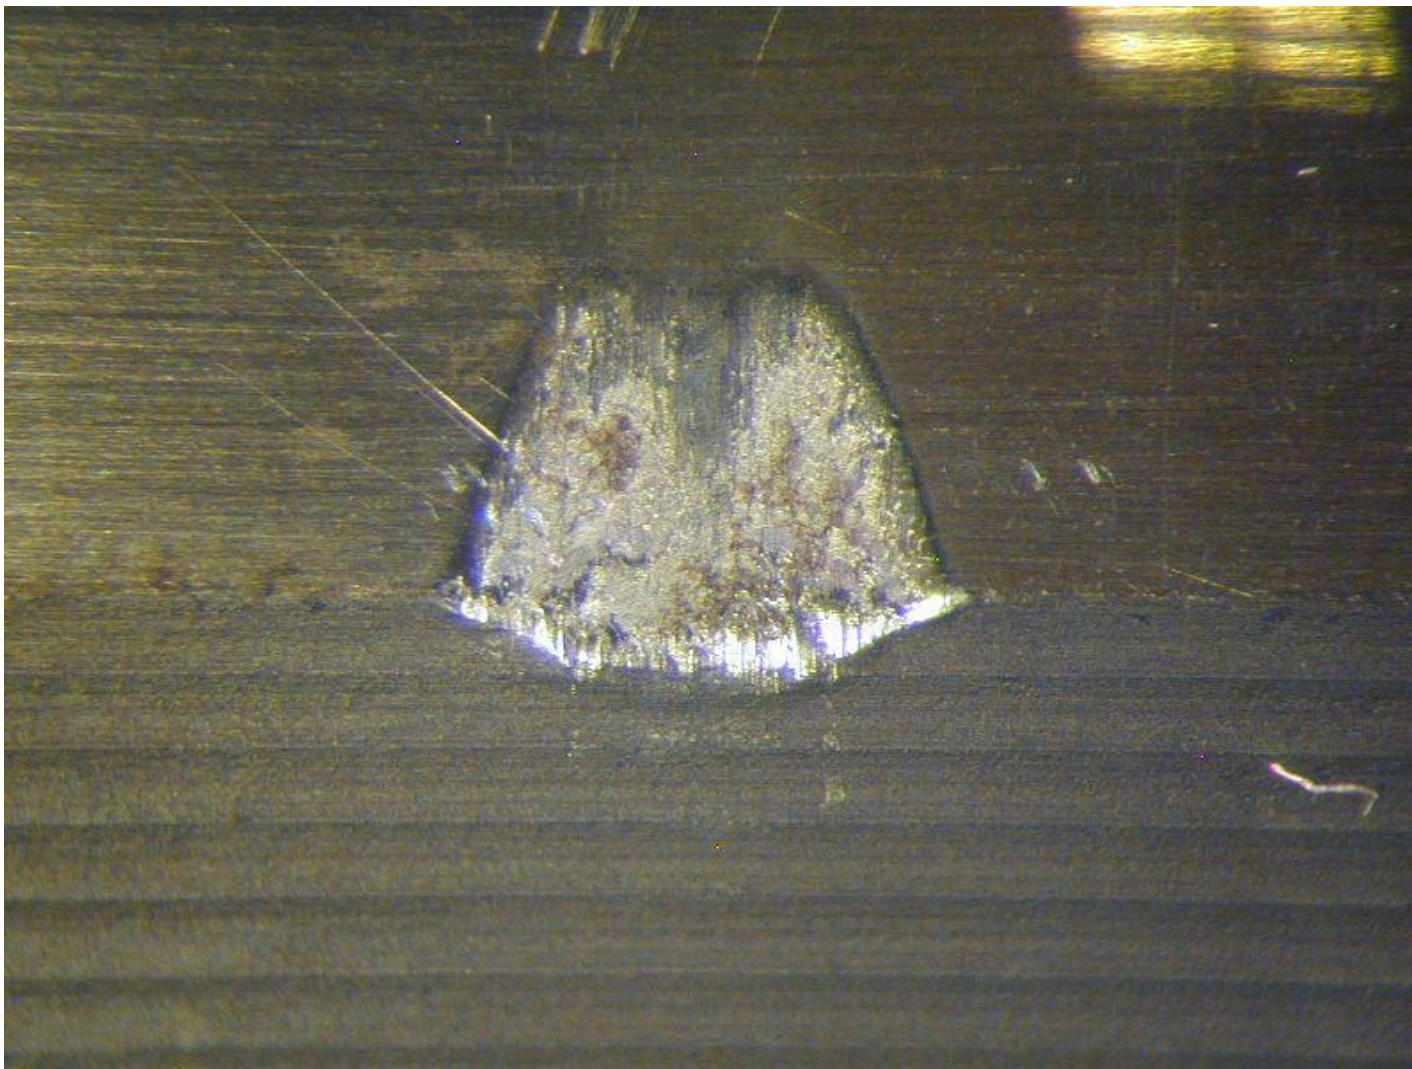
NU 1038ML/C3 Vnitřní kroužek – poškození okraje oběžné dráhy

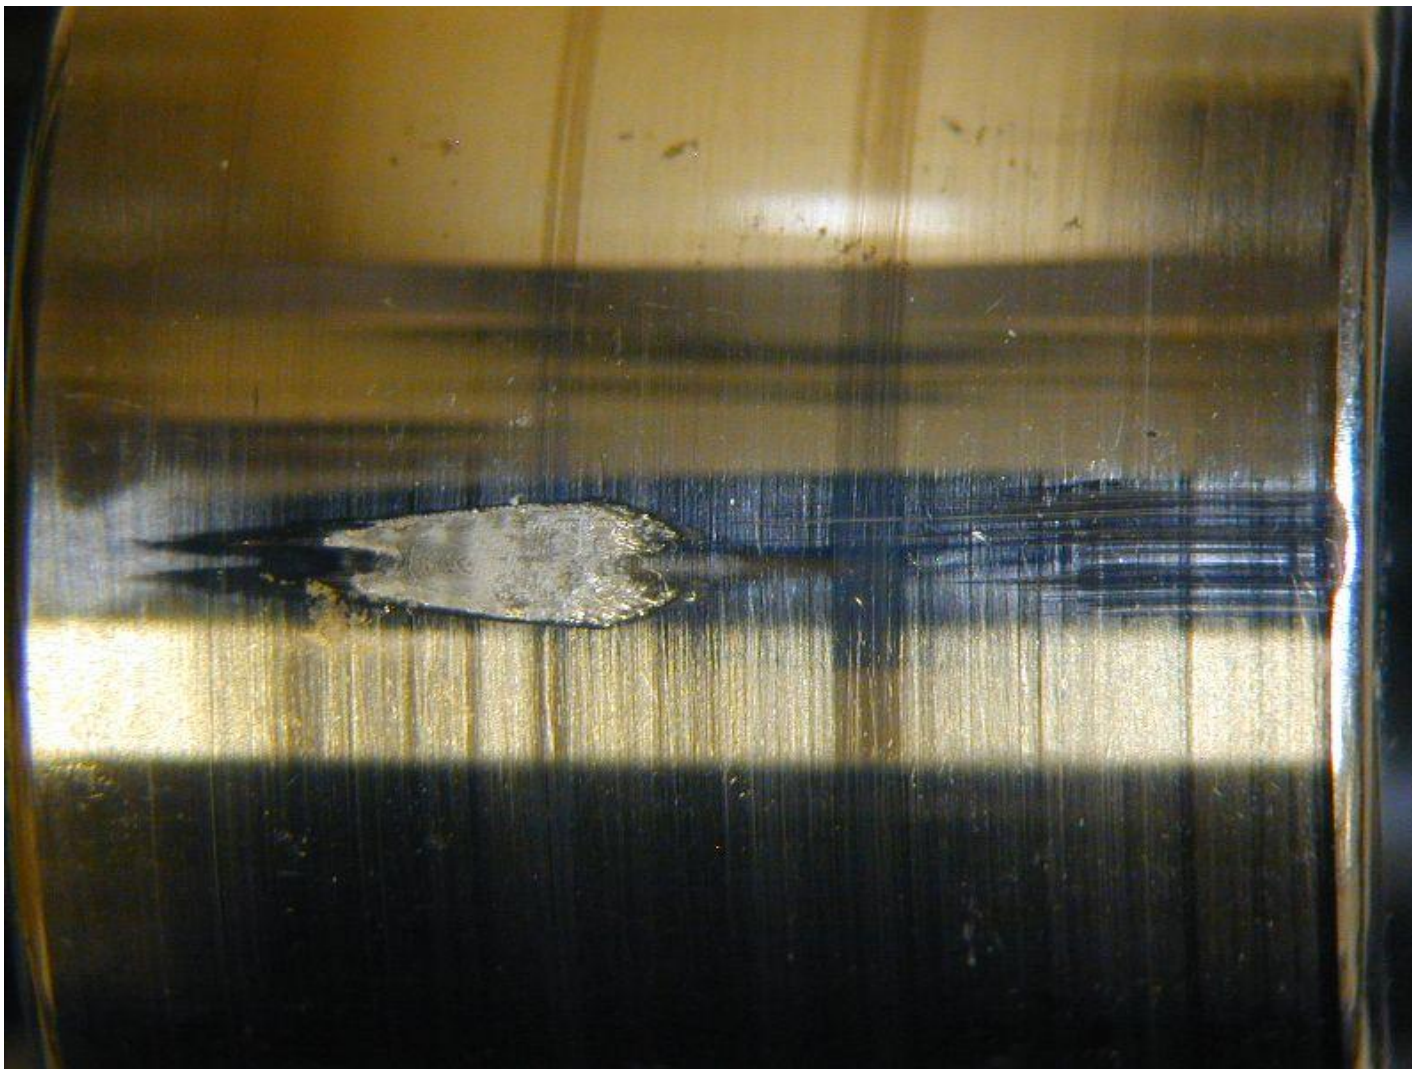
NU 1038ML/C3

Váleček s poškozeným pláštěm – detail naneseného materiálu třením o vnitřní kroužek.
