# Poruchy ložisek

## **Vady nových ložisek před uvedením do provozu:**

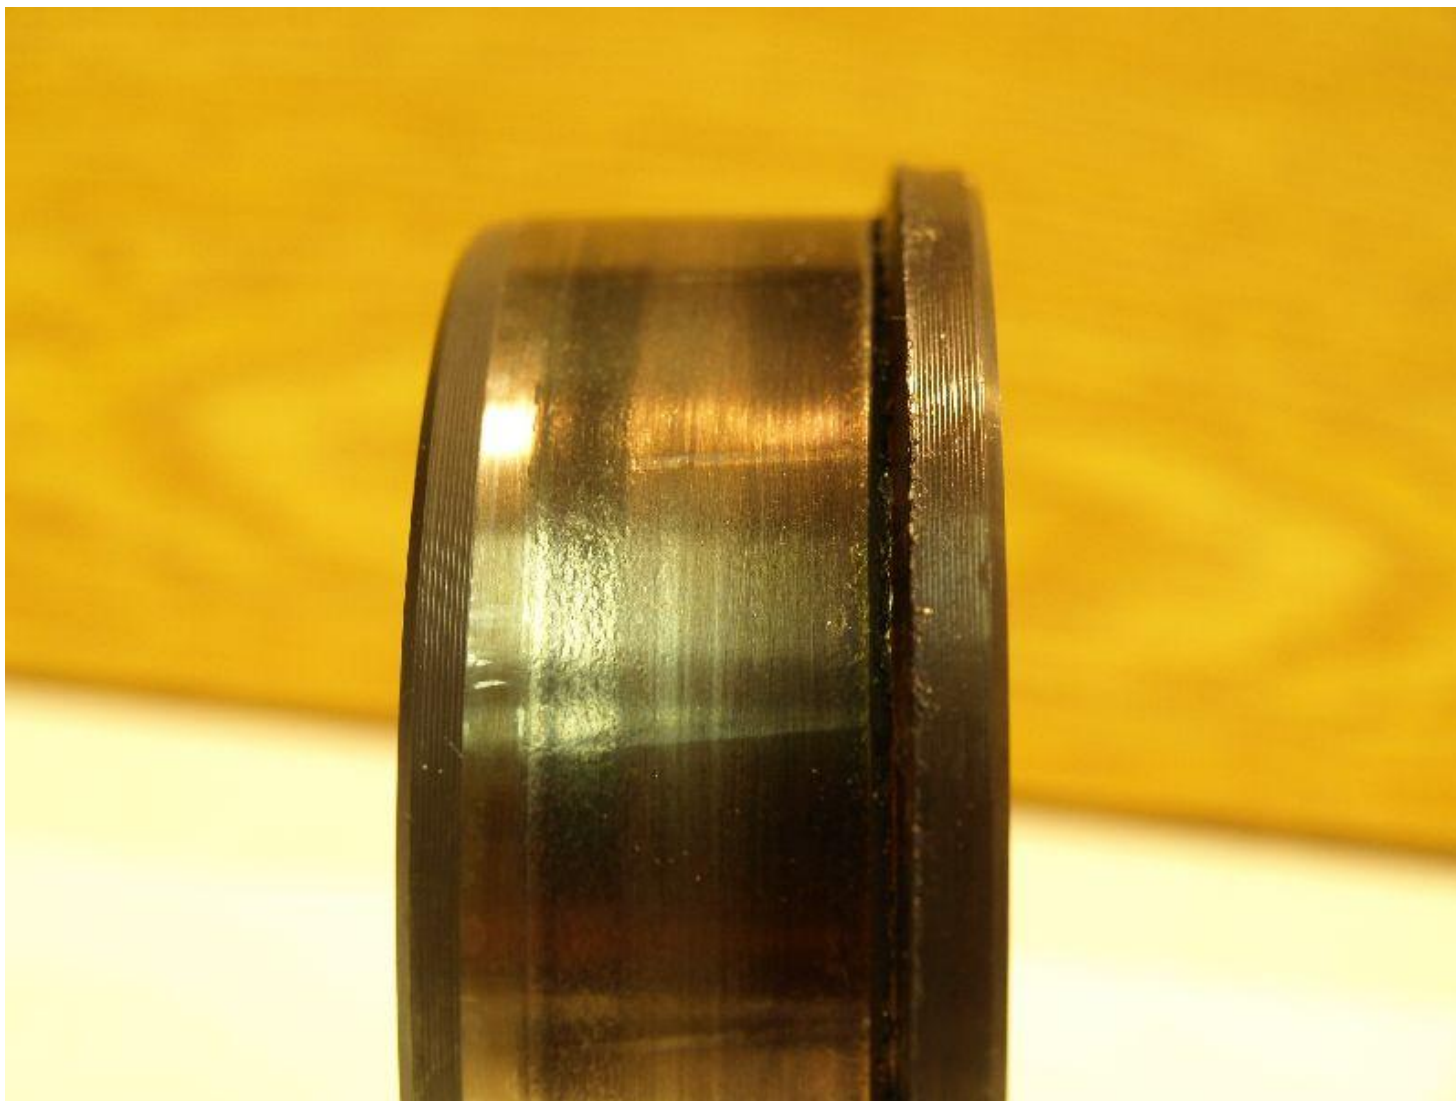
NJ2213C3 – Axiálně přetížené válečkové ložisko

- Poškození jedné oběžné dráhy soudečkového ložiska vlivem axiálního přetížení
- Vodící funkce klece zůstala zachována

Vnitřní kroužek – oběžná dráha, záběhová stopa posunuta k činnému čelu příruby.

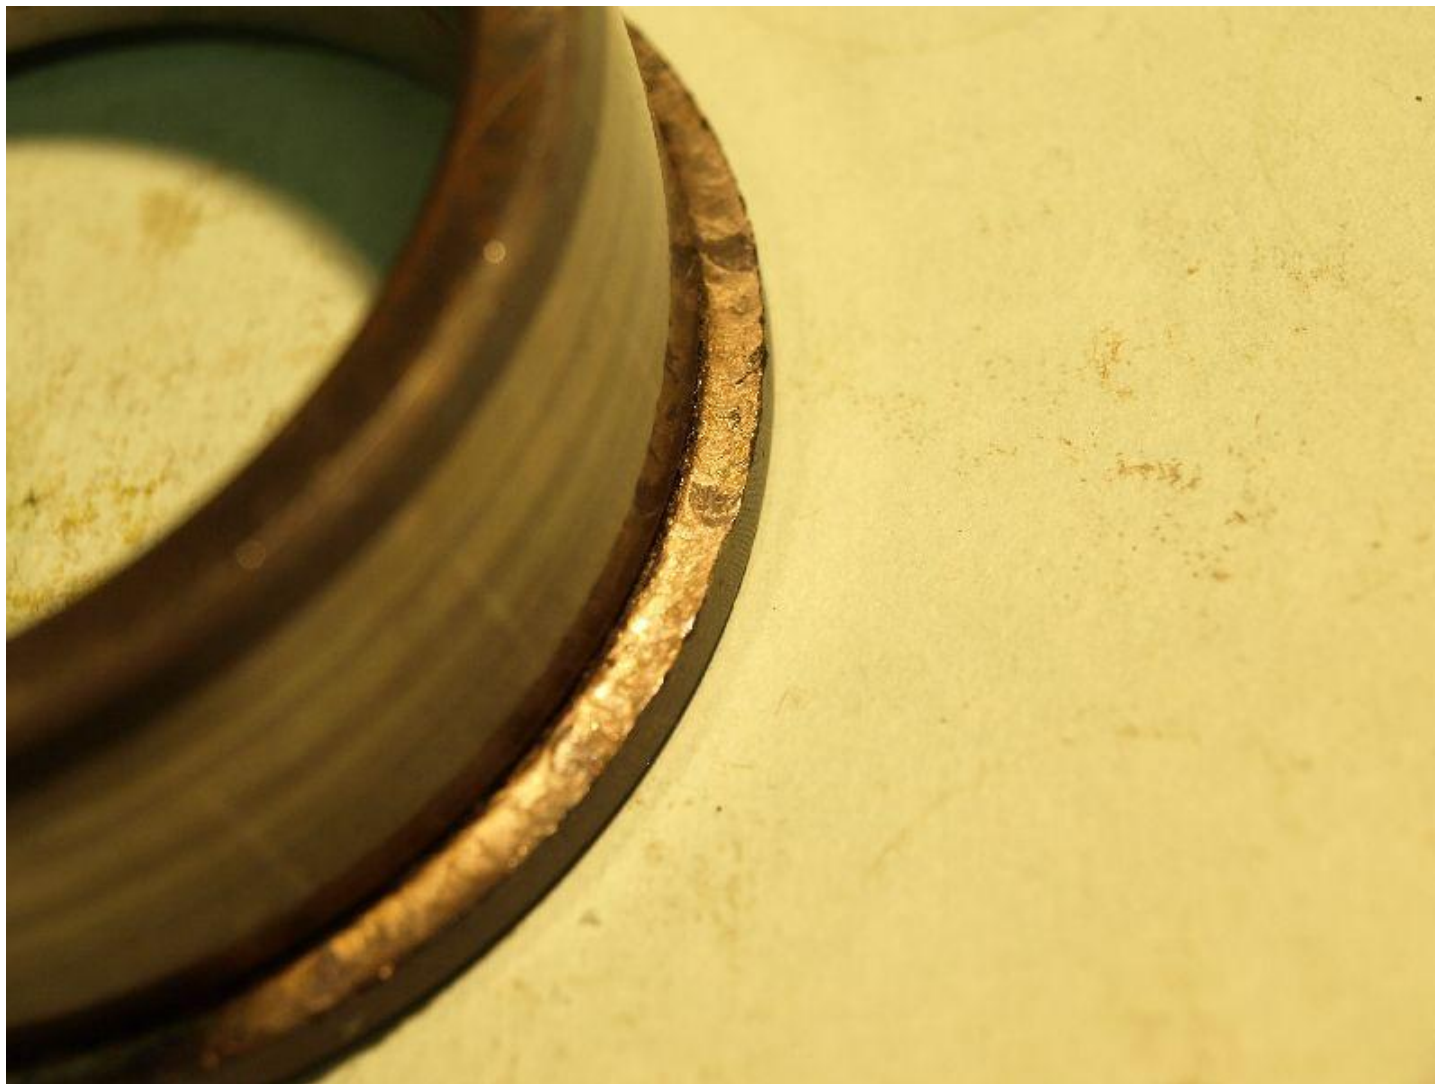
NJ2213C3

Vnitřní kroužek – poškození činného čela příruby.

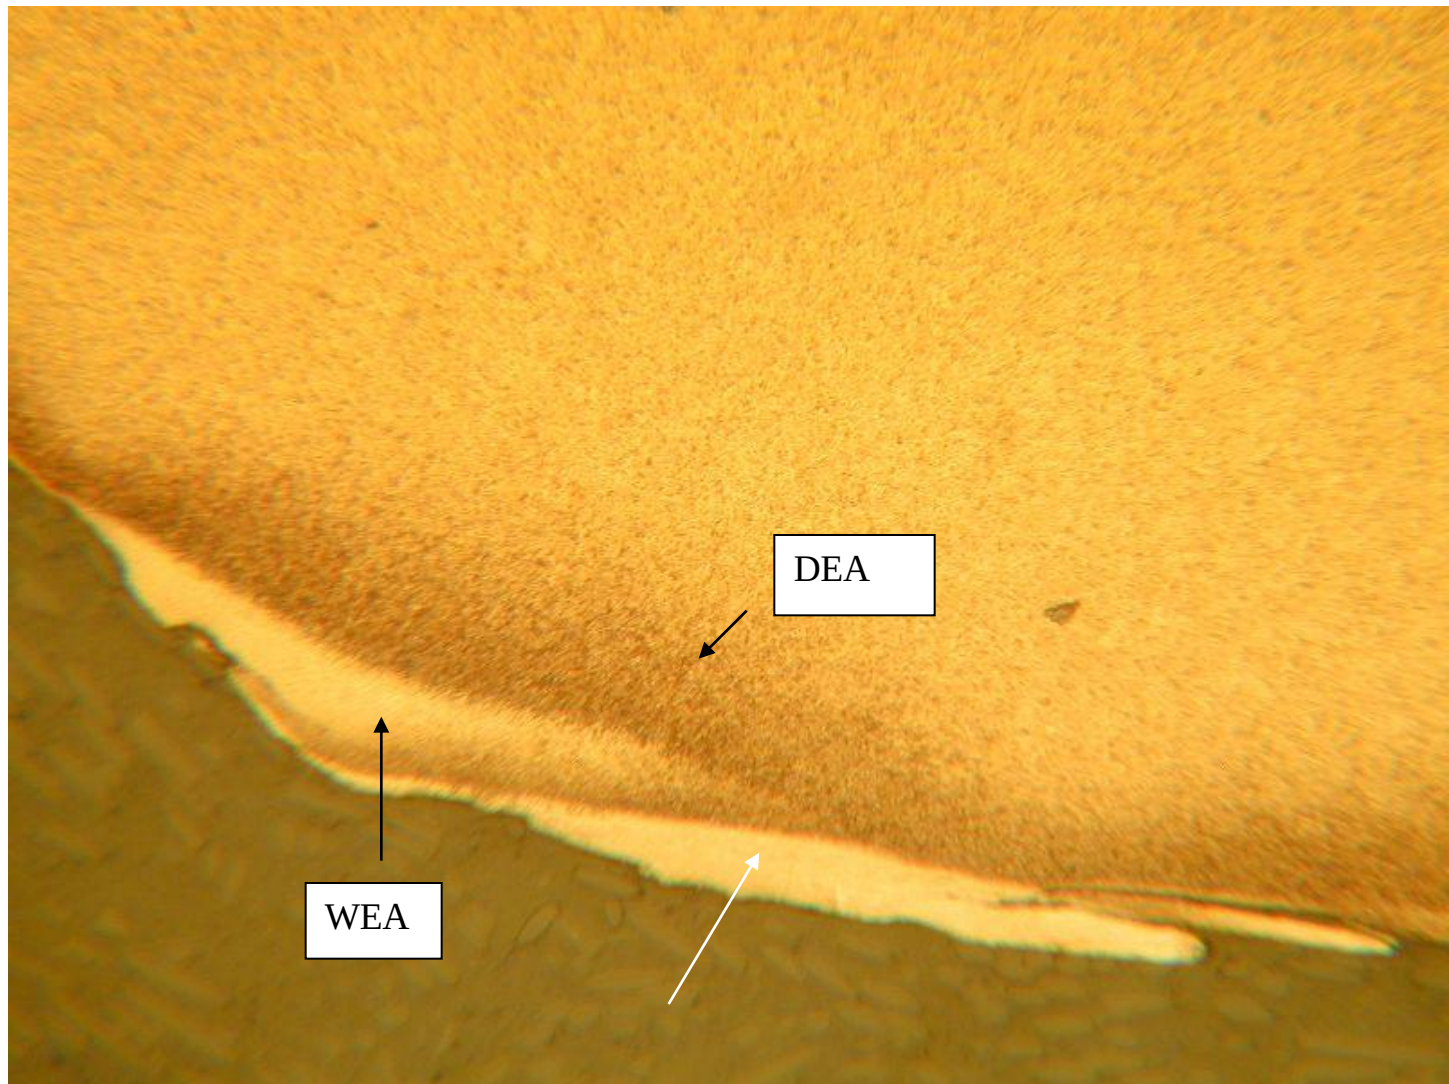
222 24 KW33

Vnitřní kroužek – metalograf. výbrus pod oběžnou drahou B

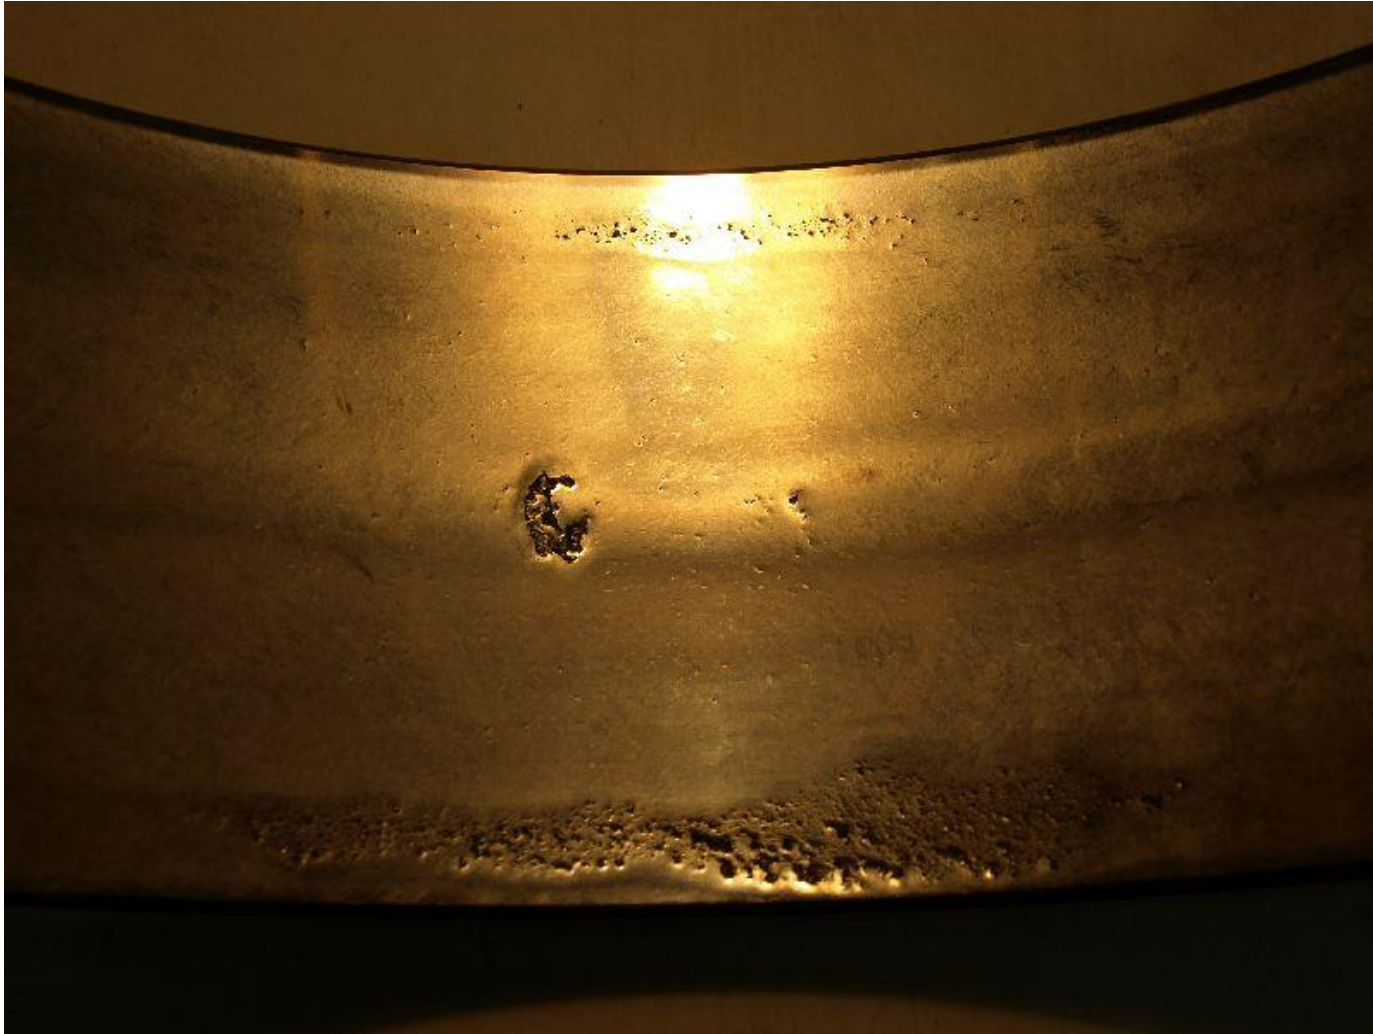
Ložisko C3236

- Byla provedena záměna soudečkového ložiska se suvně uloženým vnějším kroužkem axiálně volného uložení hřídele za toroidní ložisko CARB (pat.SKF).
- K poruše ložiska CARB došlo z důvodu potřeby většího axiálního posuvu, než toto ložisko umožňuje.

Vnější kroužek – poškození oběžné dráhy – pitting

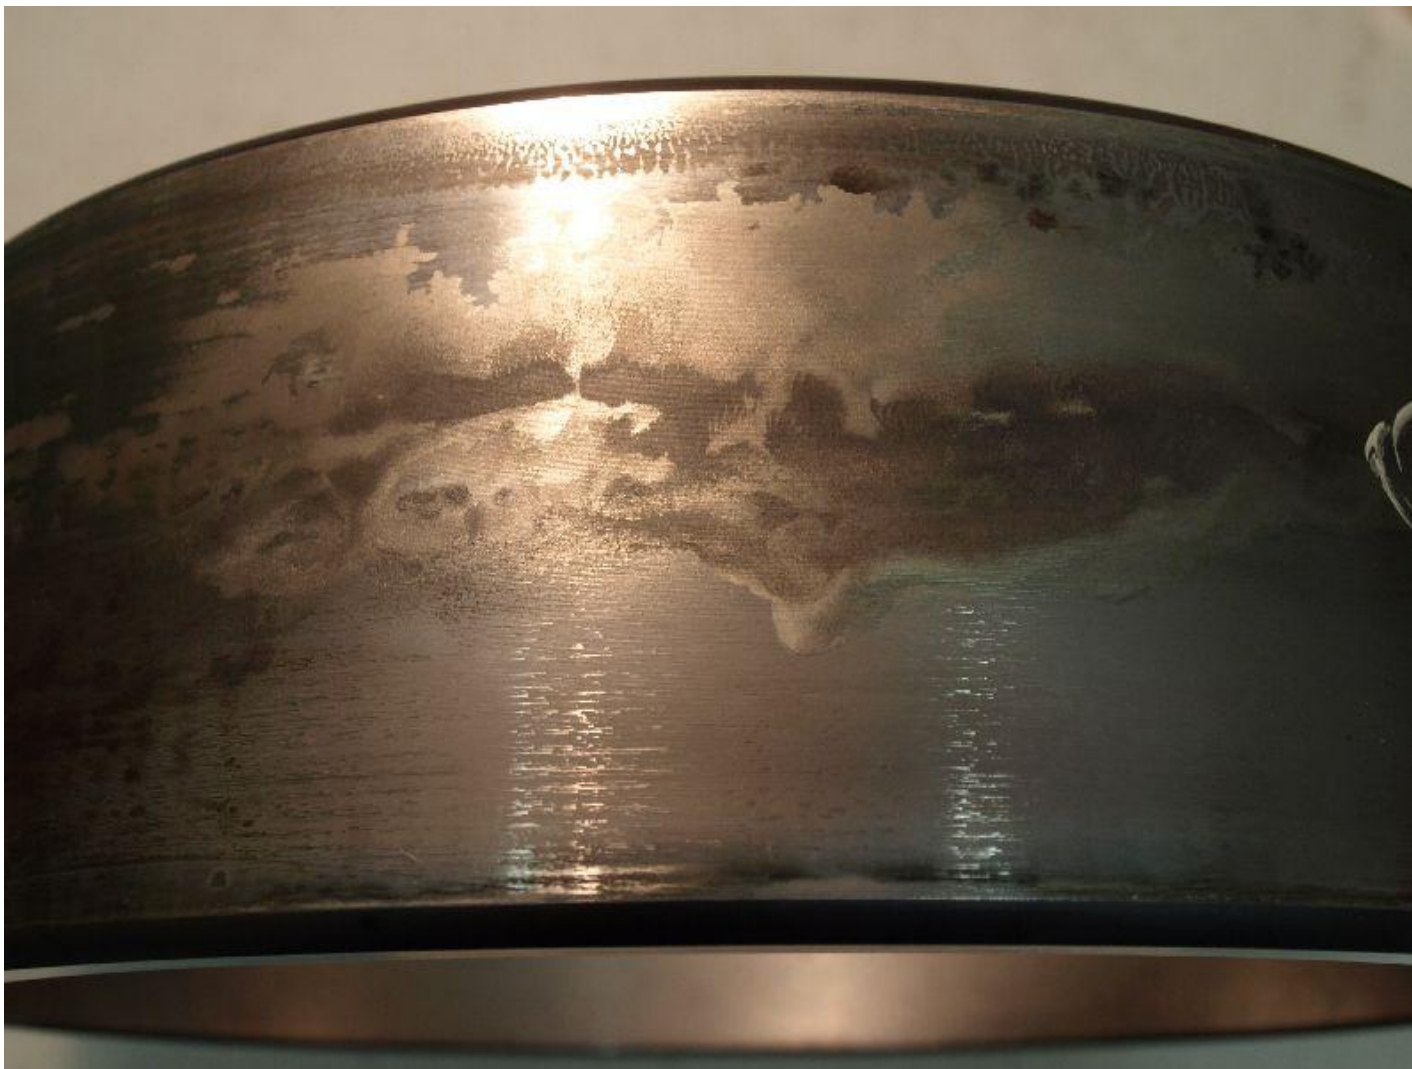
Ložisko C3236

Vnější kroužek – styková koroze

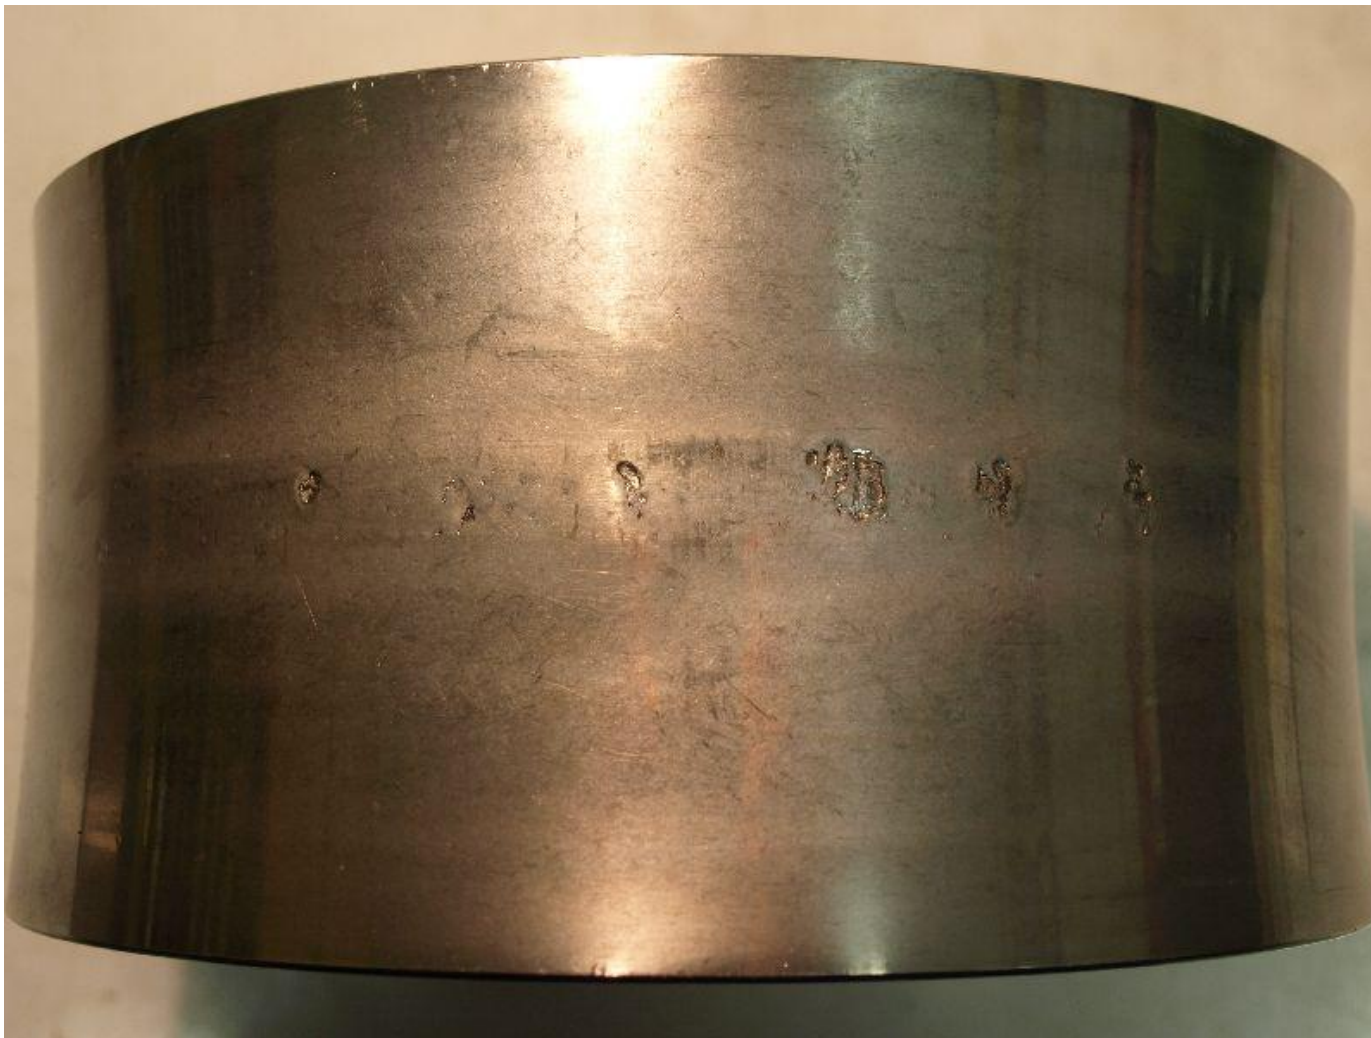
Ložisko C3236

Vnitřní kroužek – poškození oběžné dráhy – pitting

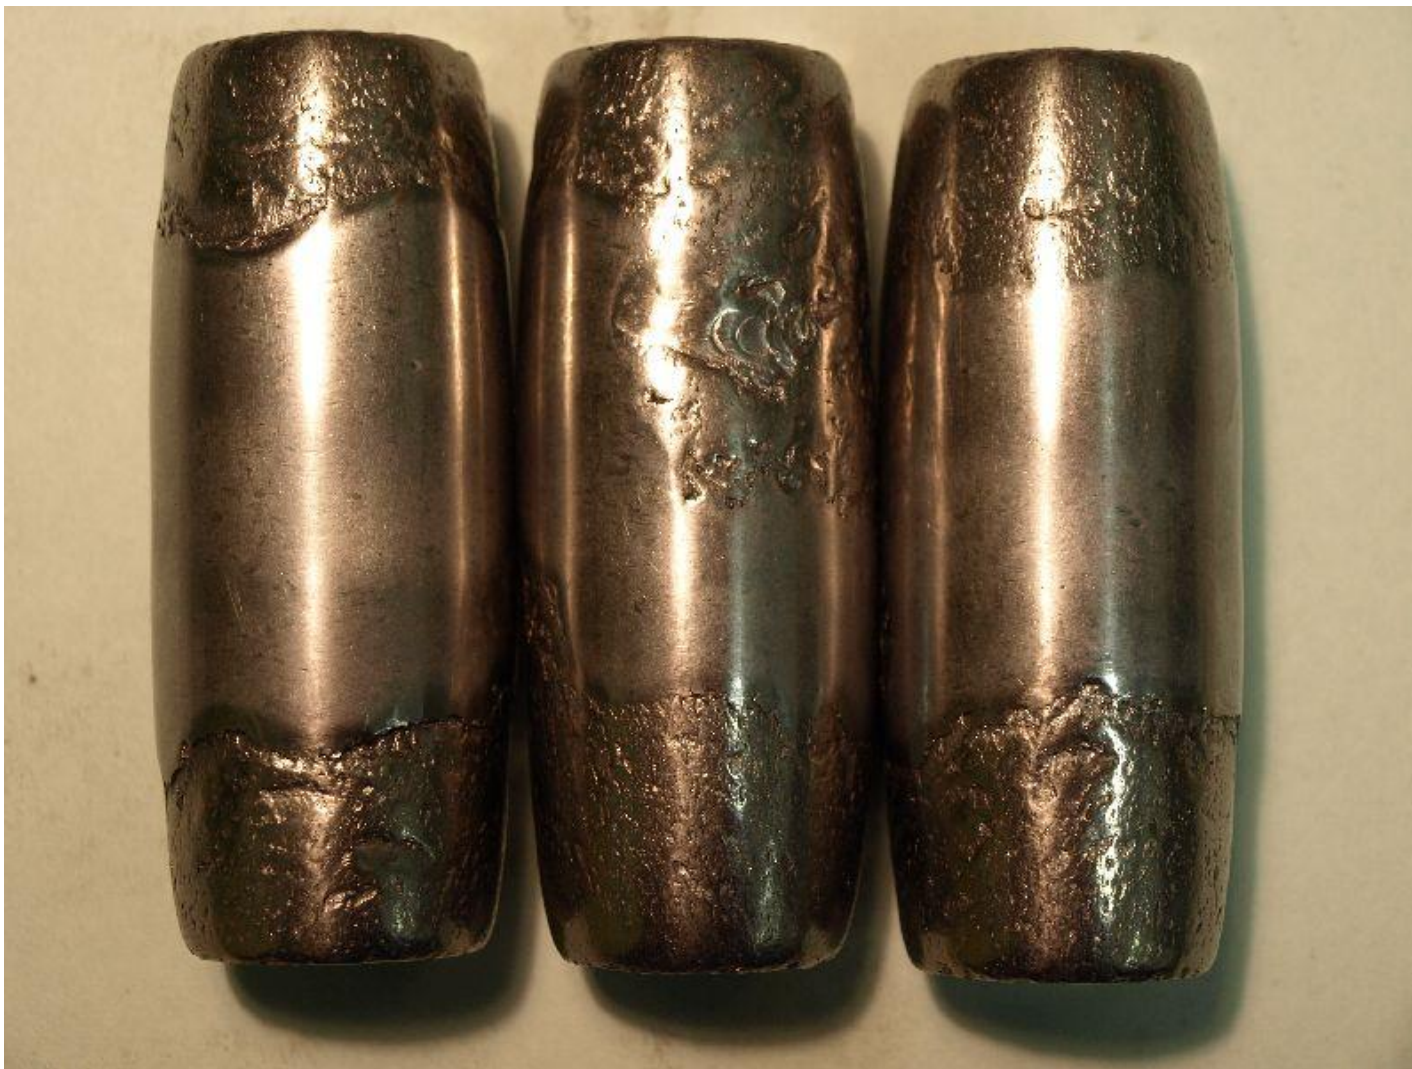
Ložisko C3236

Valivá tělesa – poškození povrchu, pitting

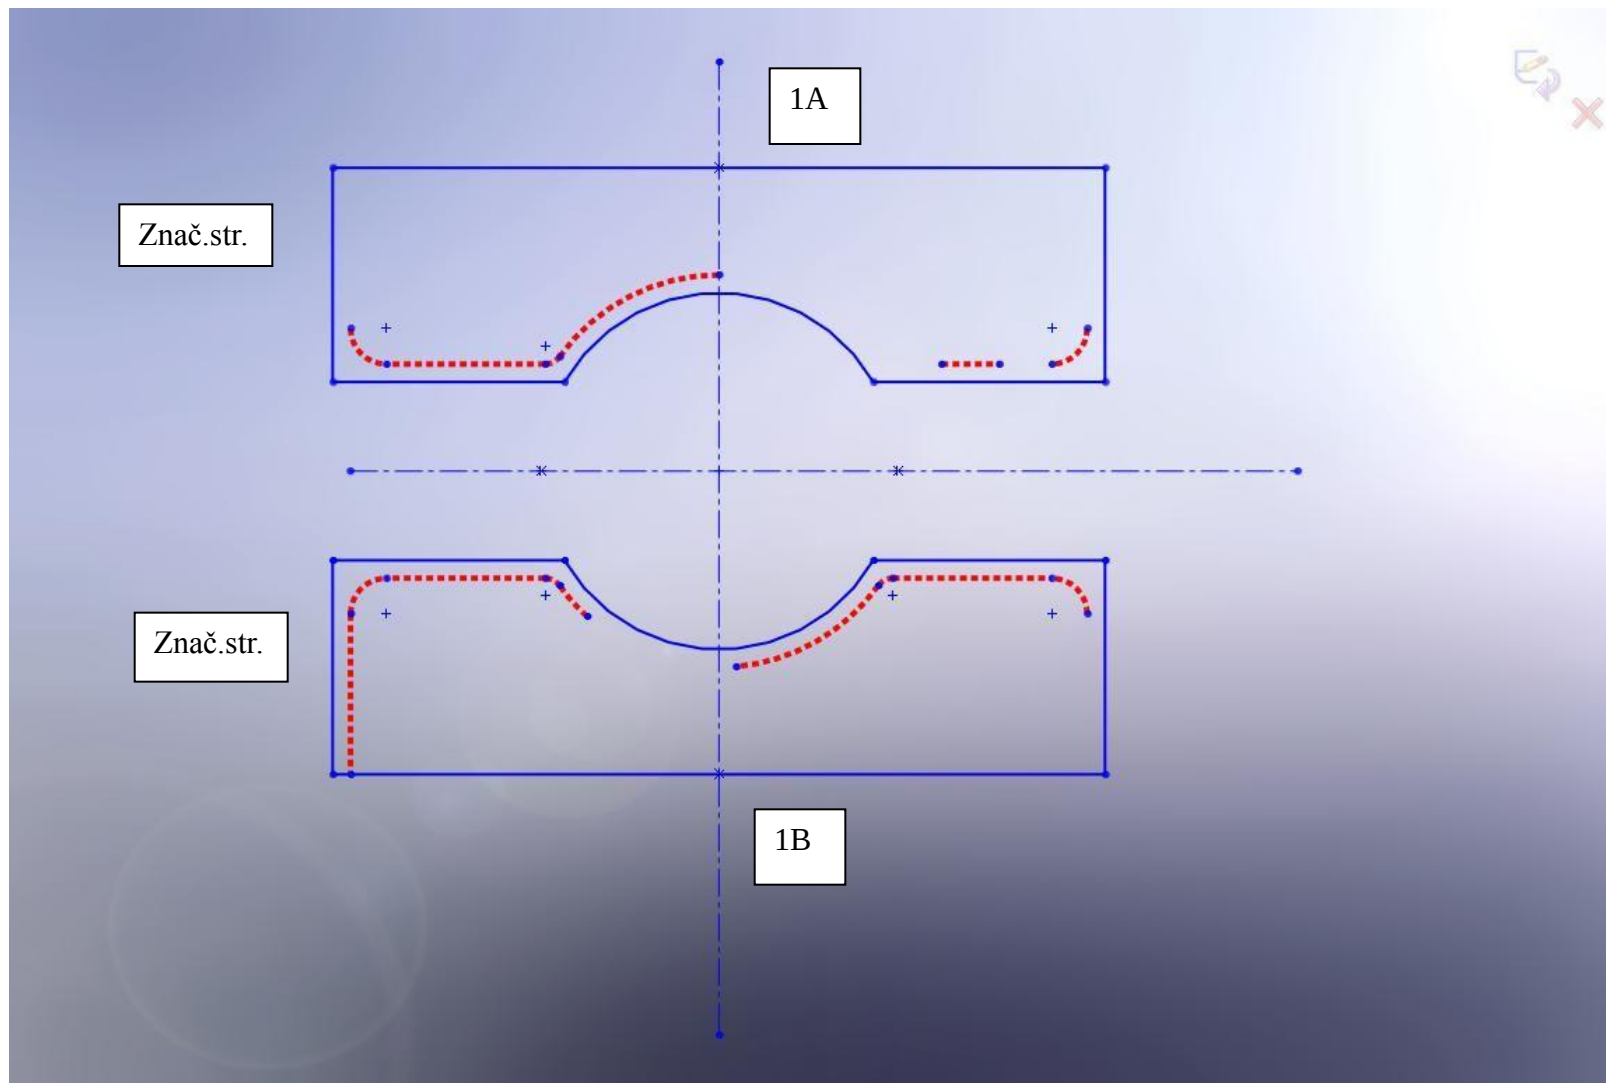
Ložisko 6813

- Ložisko zničeno působením axiální síly, došlo k vyjetí kuliček mimo oběžnou dráhu.
- Nevhodně volené ložisko nebo velká vnitřní vůle.
- Pomocí rozložení oblastí WEA na metalografickém výbrusu je možné určit směry a poměrné velikosti sil, které způsobily destrukci ložiska.

Rozložení vrstvy WEA – označeno červenou čárkovanou čarou.

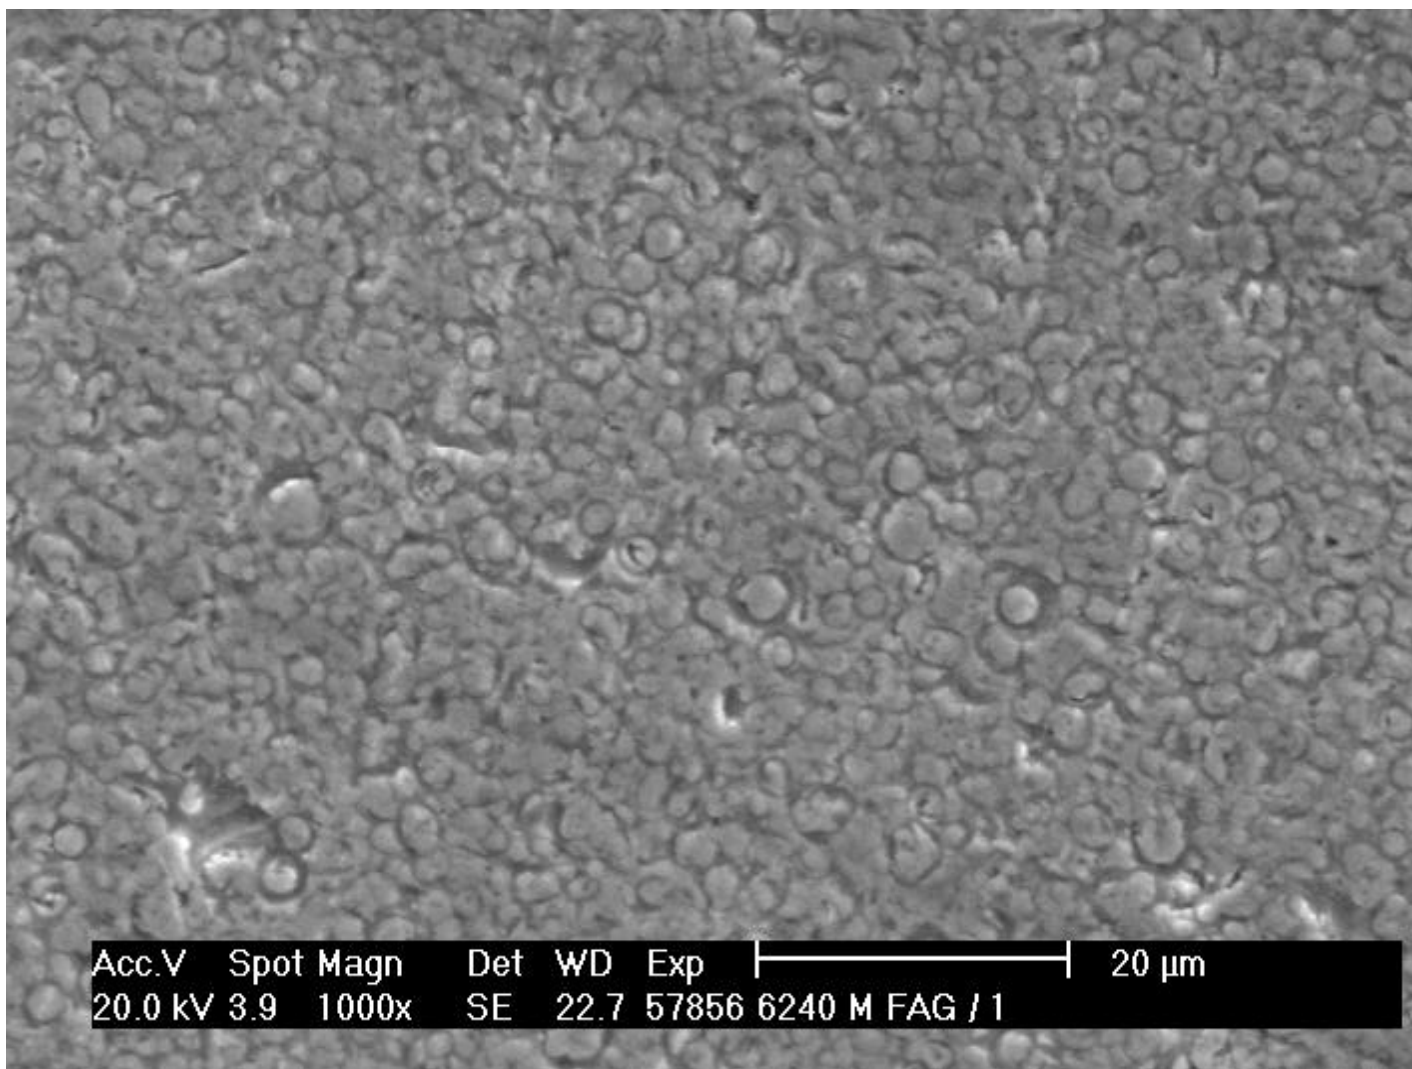
6240M - Vnější kroužek – záběhová stopa oběžné dráhy, charakteristické poškození průchodem el. proudy. Zv.:1000x SEM
