# Poruchy ložisek

## **Vady nových ložisek před uvedením do provozu:**

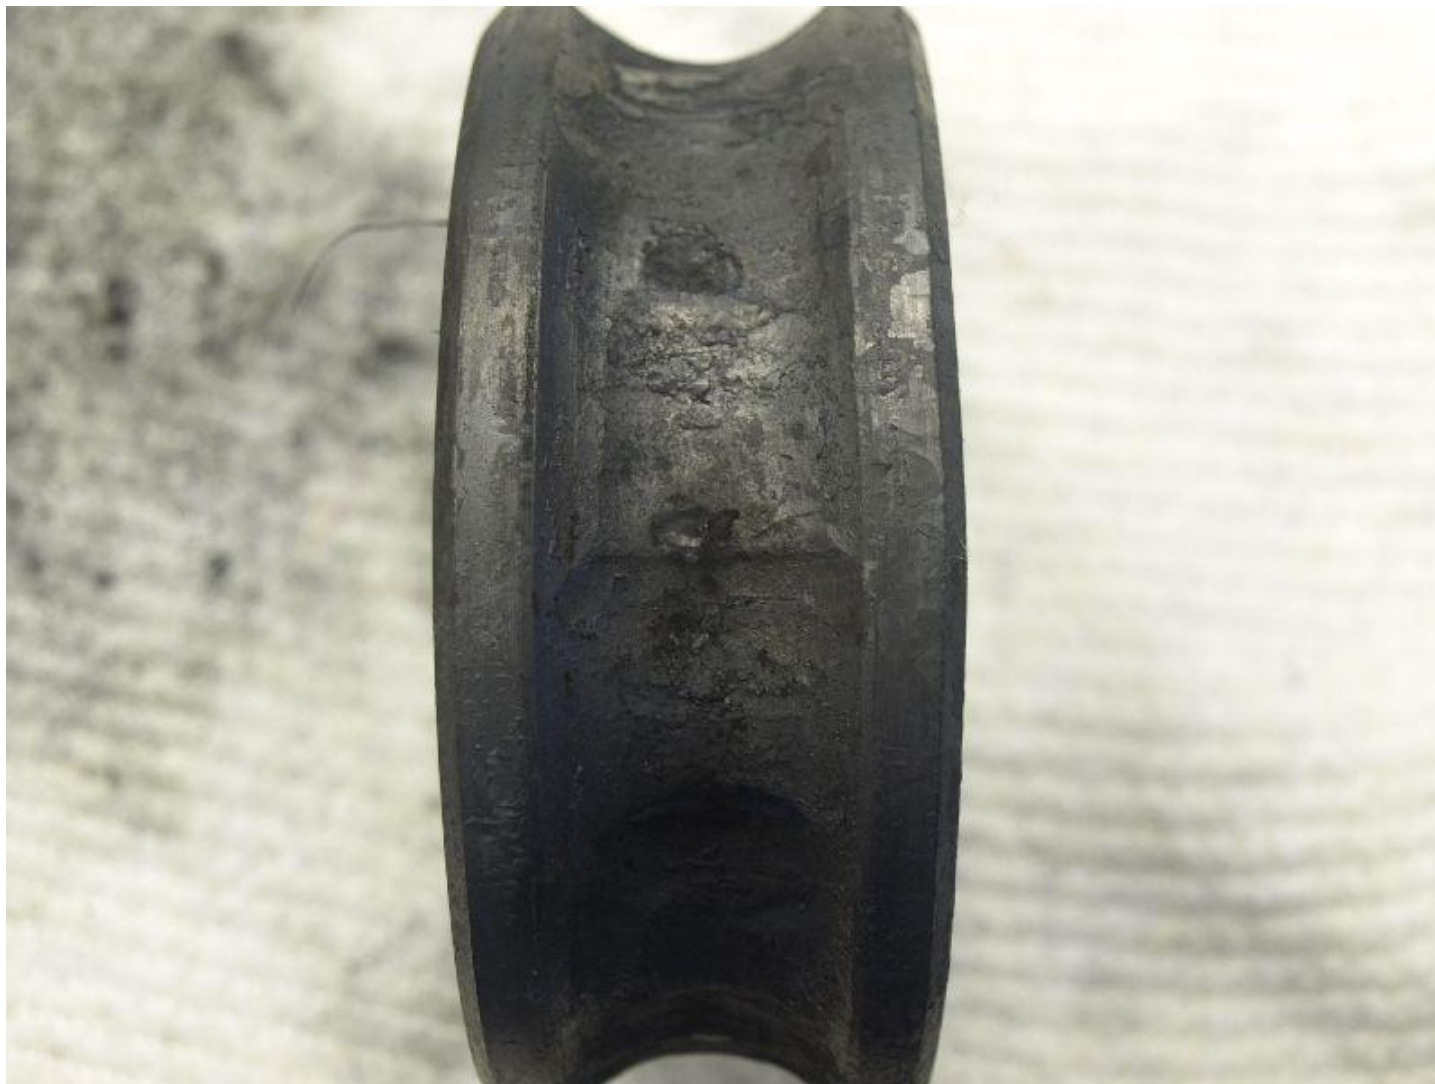
- Degradované mazivo vlivem polymerizace způsobilo ztížení a následně znemožnění pohybu kuliček v kleci, zvýšení teploty ložiska a jeho zablokování.

6317 C3 Ložisko A  
Vnitřní kroužek – oběžná dráha.
