# Poruchy ložisek

## **Vady nových ložisek před uvedením do provozu:**

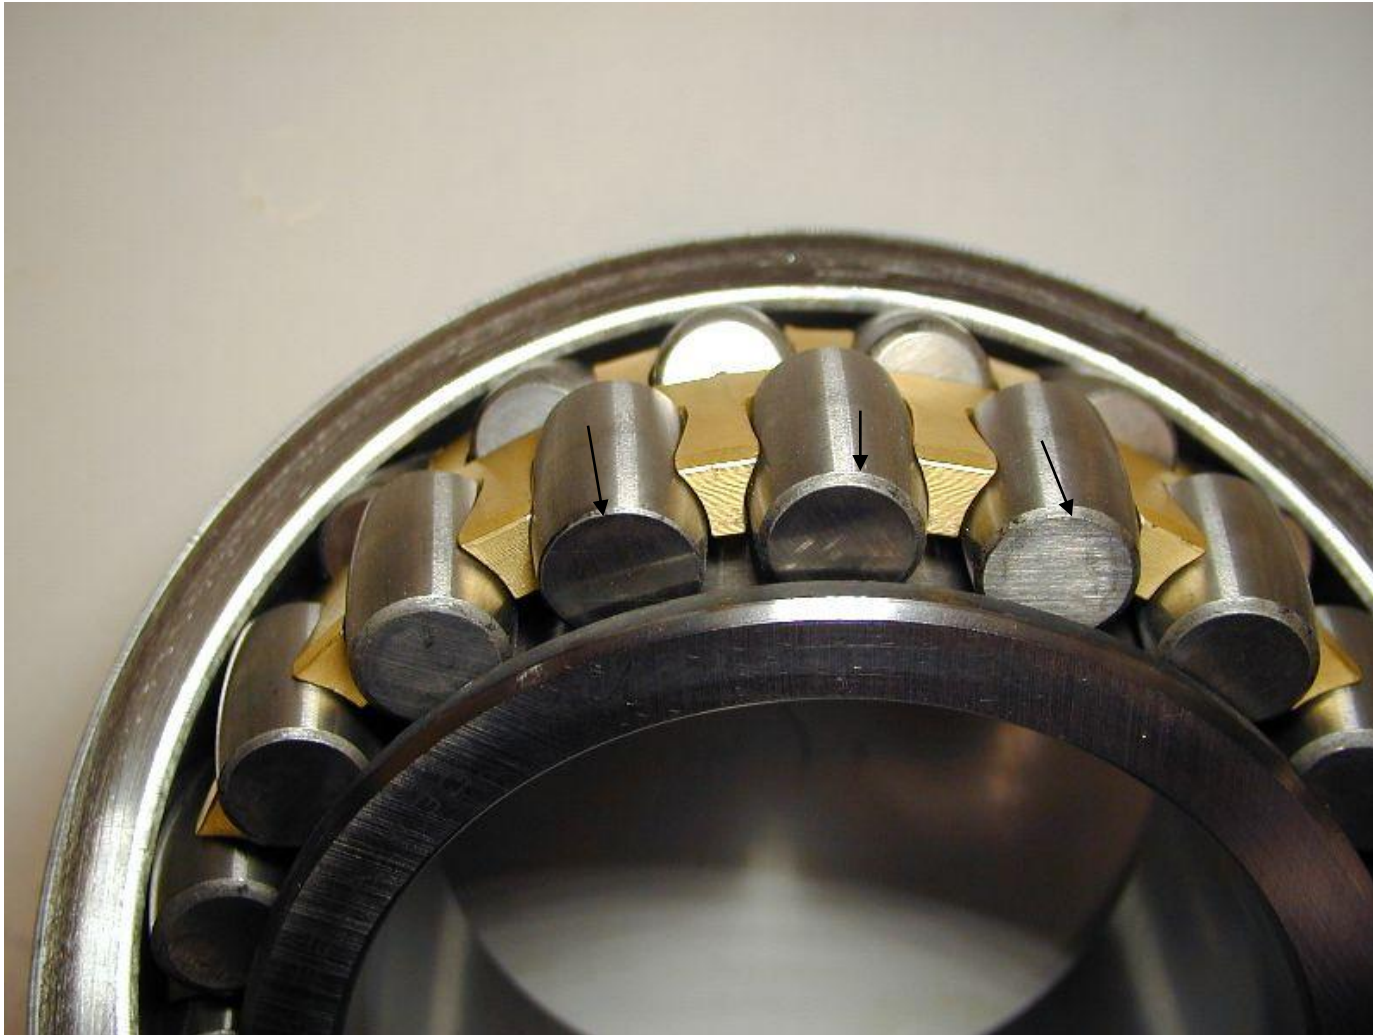
Obr.2

Rozdílné rádiusy soudečků.

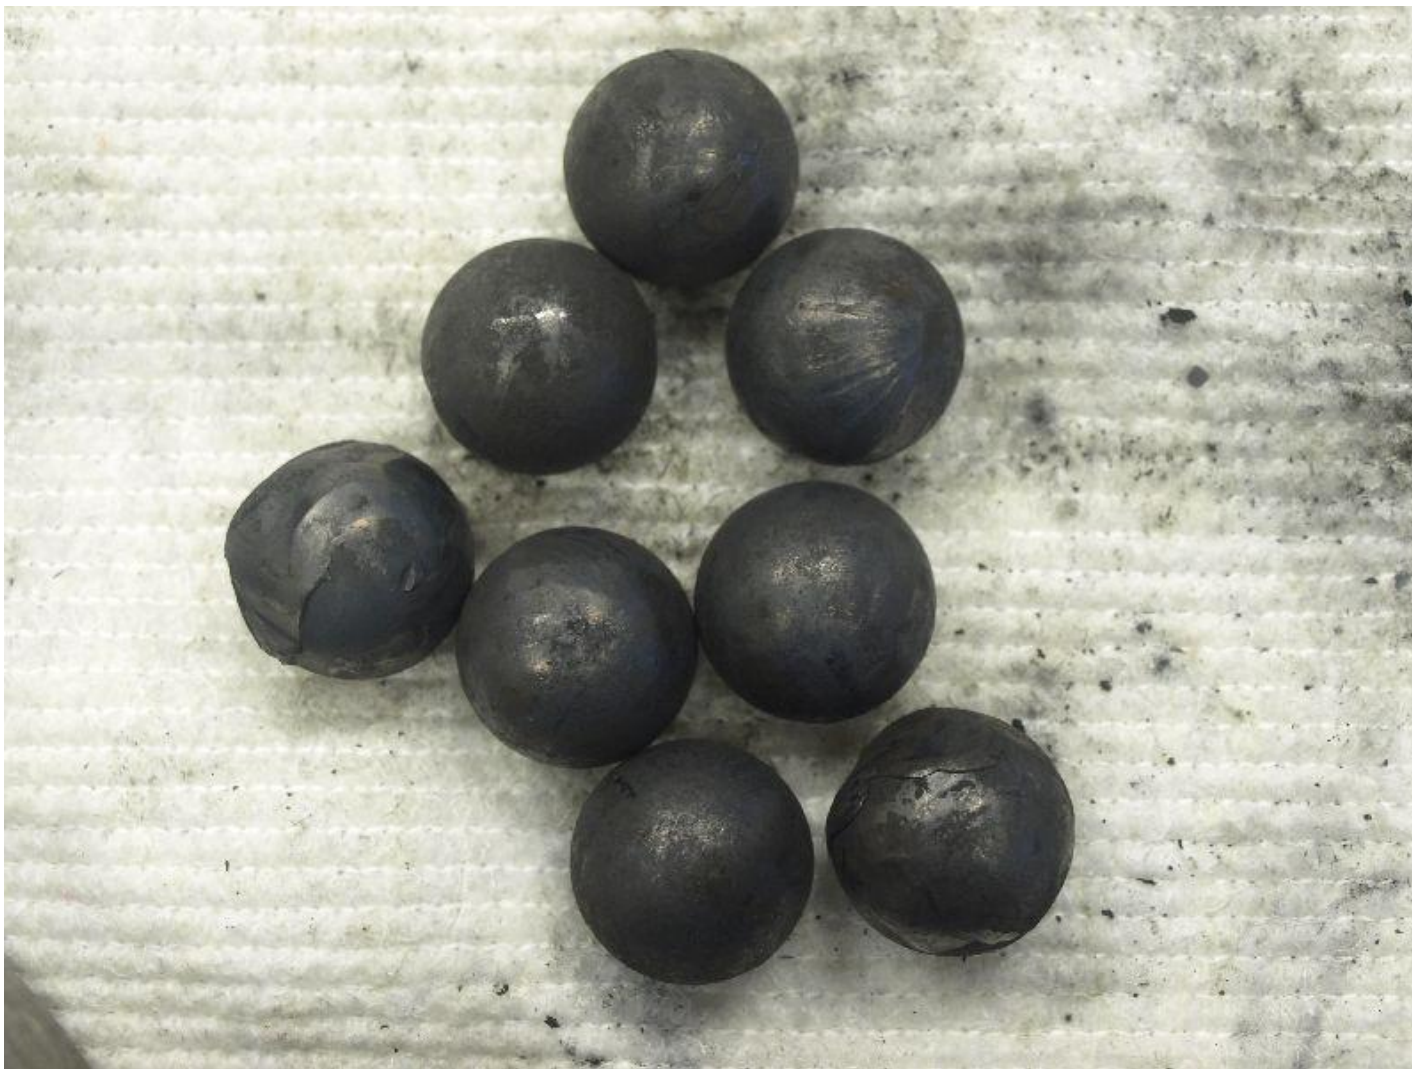
6317 C3 Ložisko A  
Kuličky

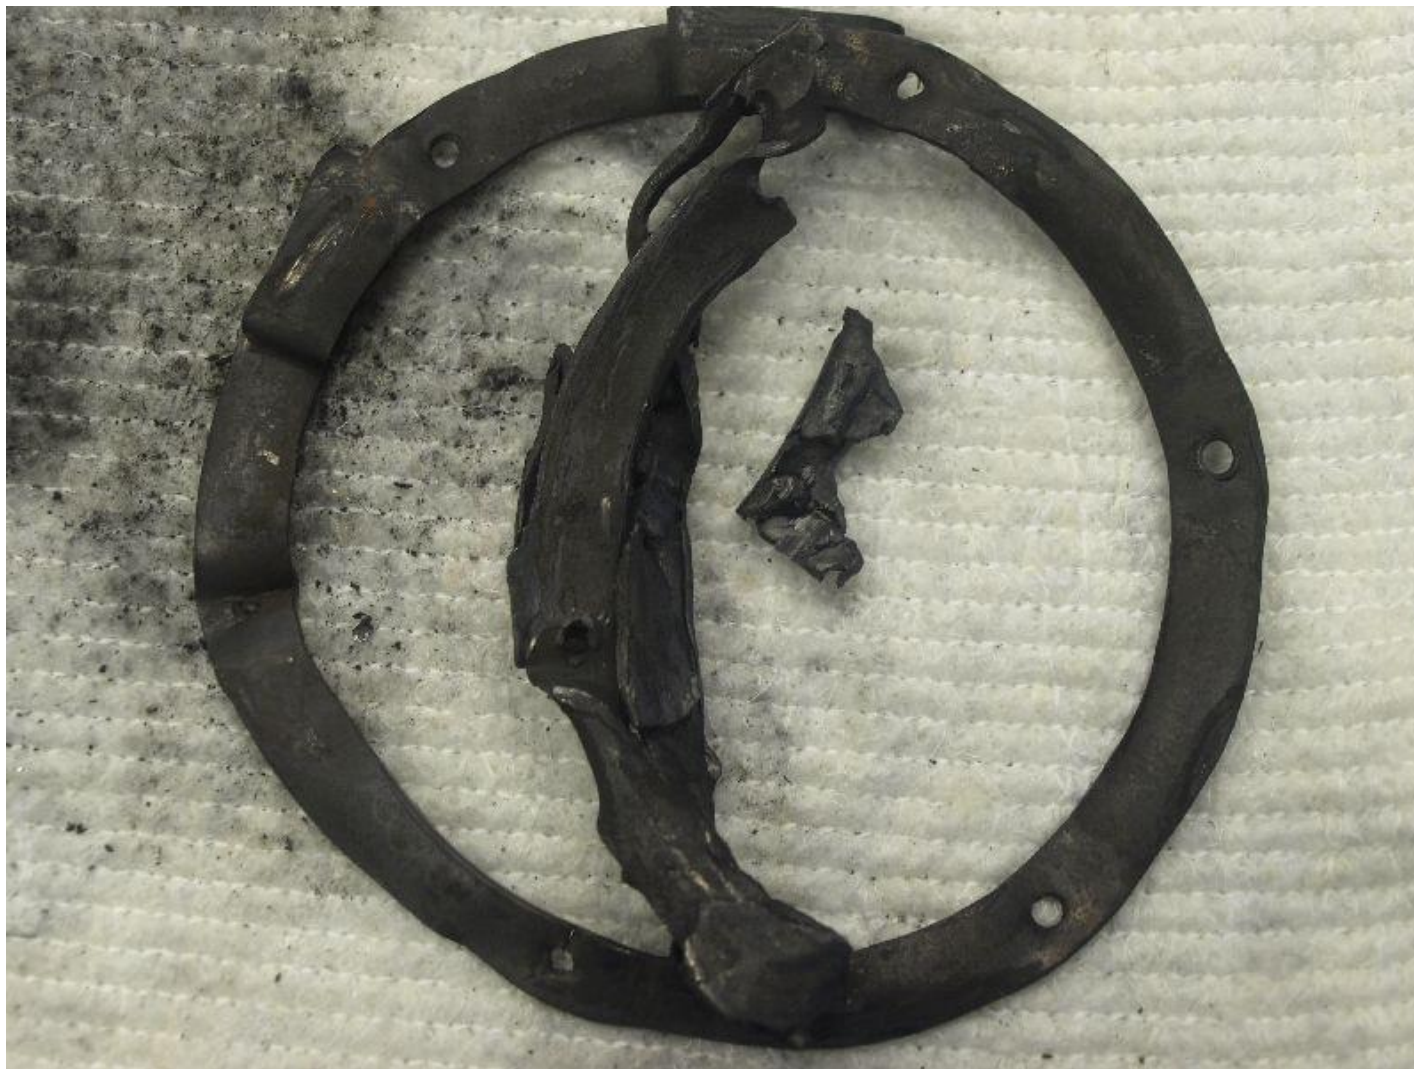
6317 C3 Ložisko A  
Klec

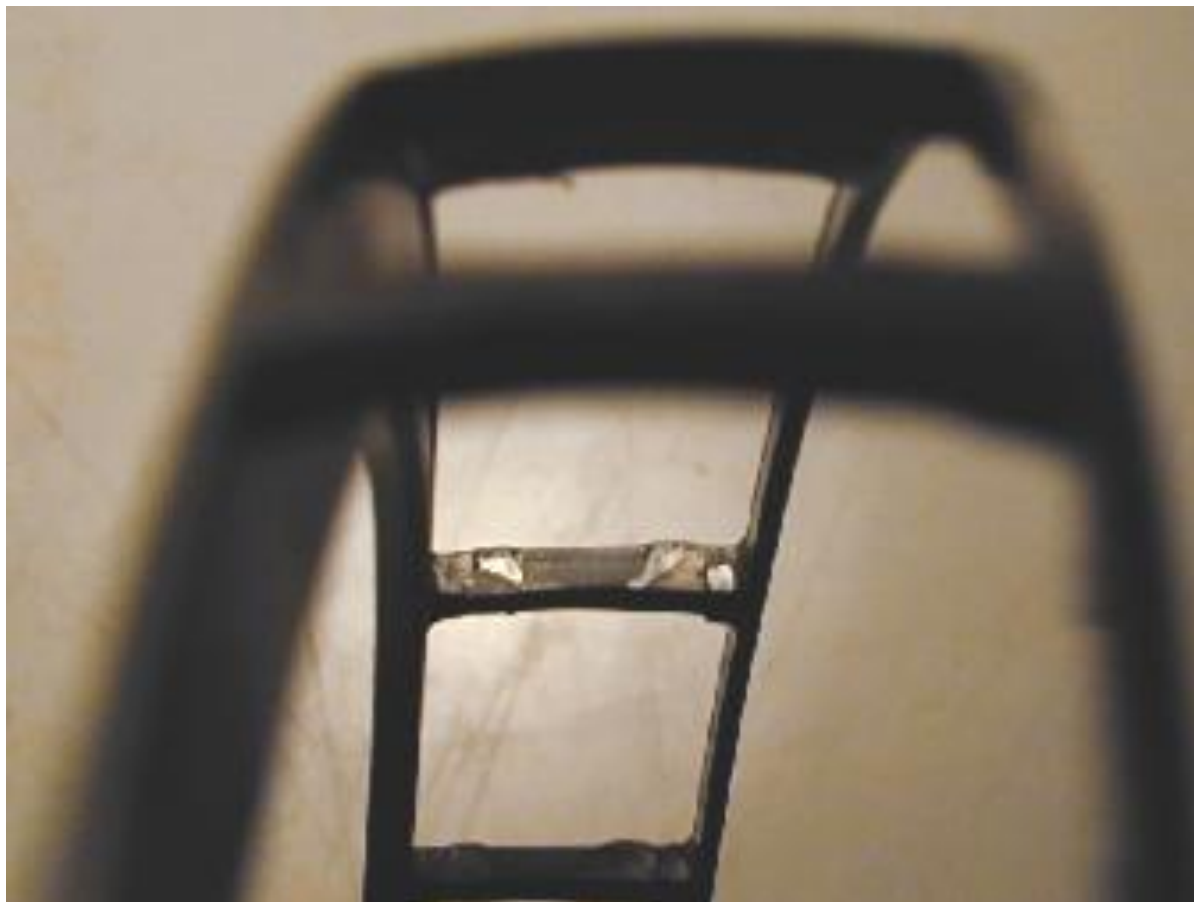
Ložisko 222 22 – otěr zámků klece

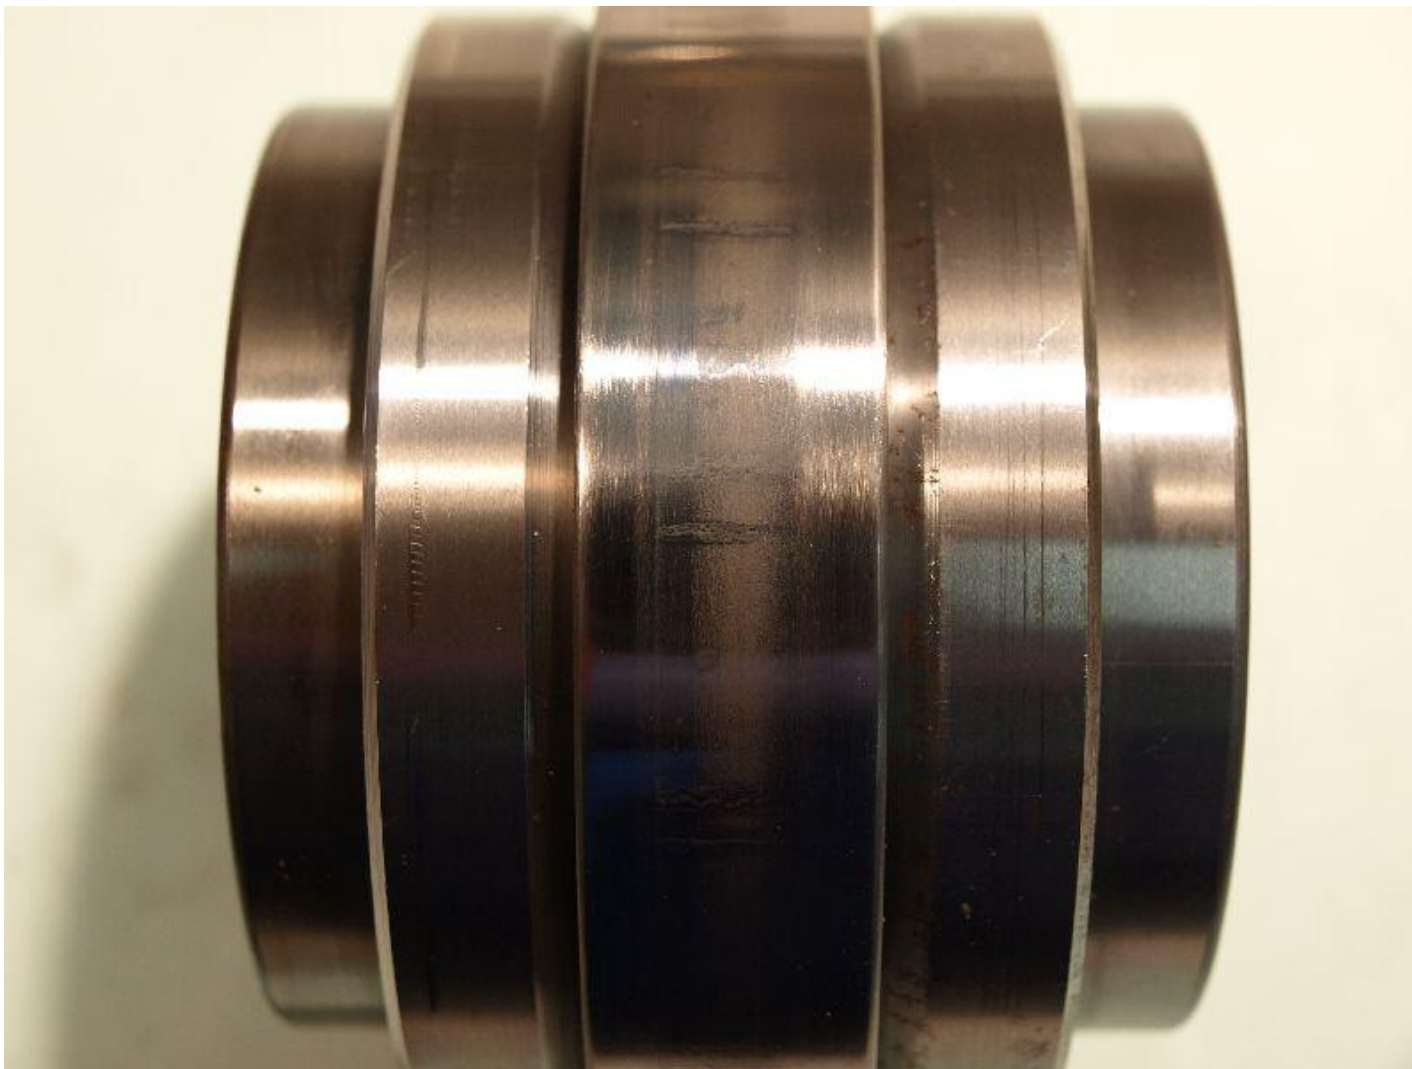
BC1-7229BB, vnitřní kroužek – oběžná dráha

- Ložisko ze stejnosměrného trakčního motoru bylo po dlouhodobé odstávce po uvedení do provozu demontováno pro vyšší hladinu hluku.

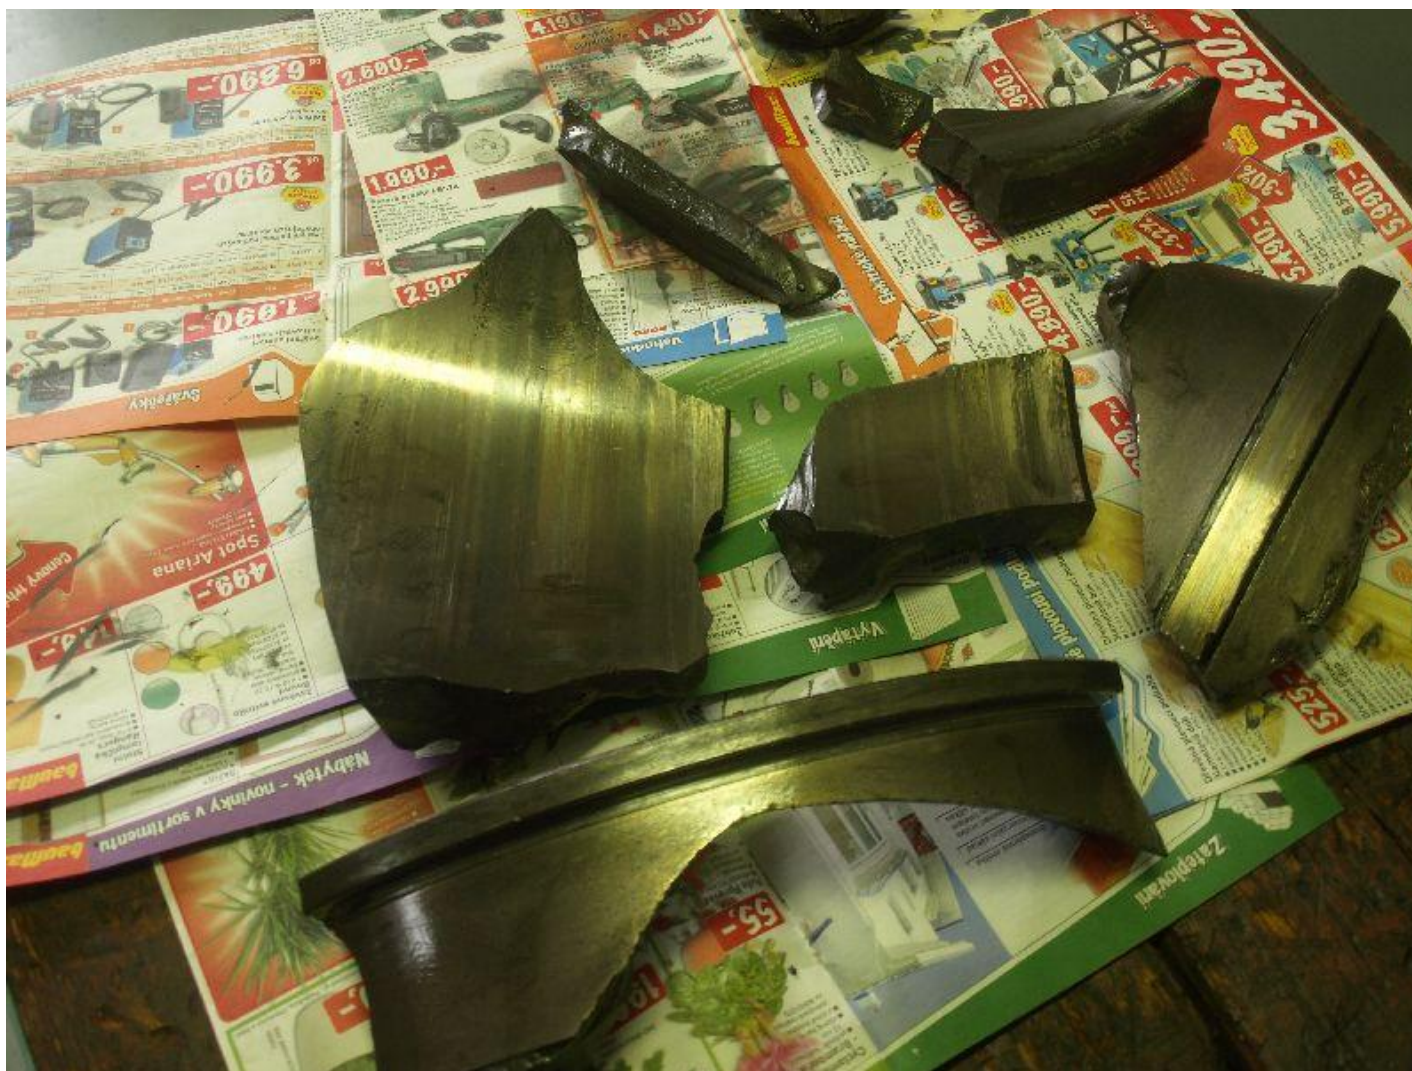
- Poškozené upínací kuželové pouzdro vnitřního kroužku – například protočením kroužku předchozího ložiska vedlo k rozlámání vnitřního kroužku za provozu přetíženého ložiska.

Vnitřní kroužek – dodaný stav

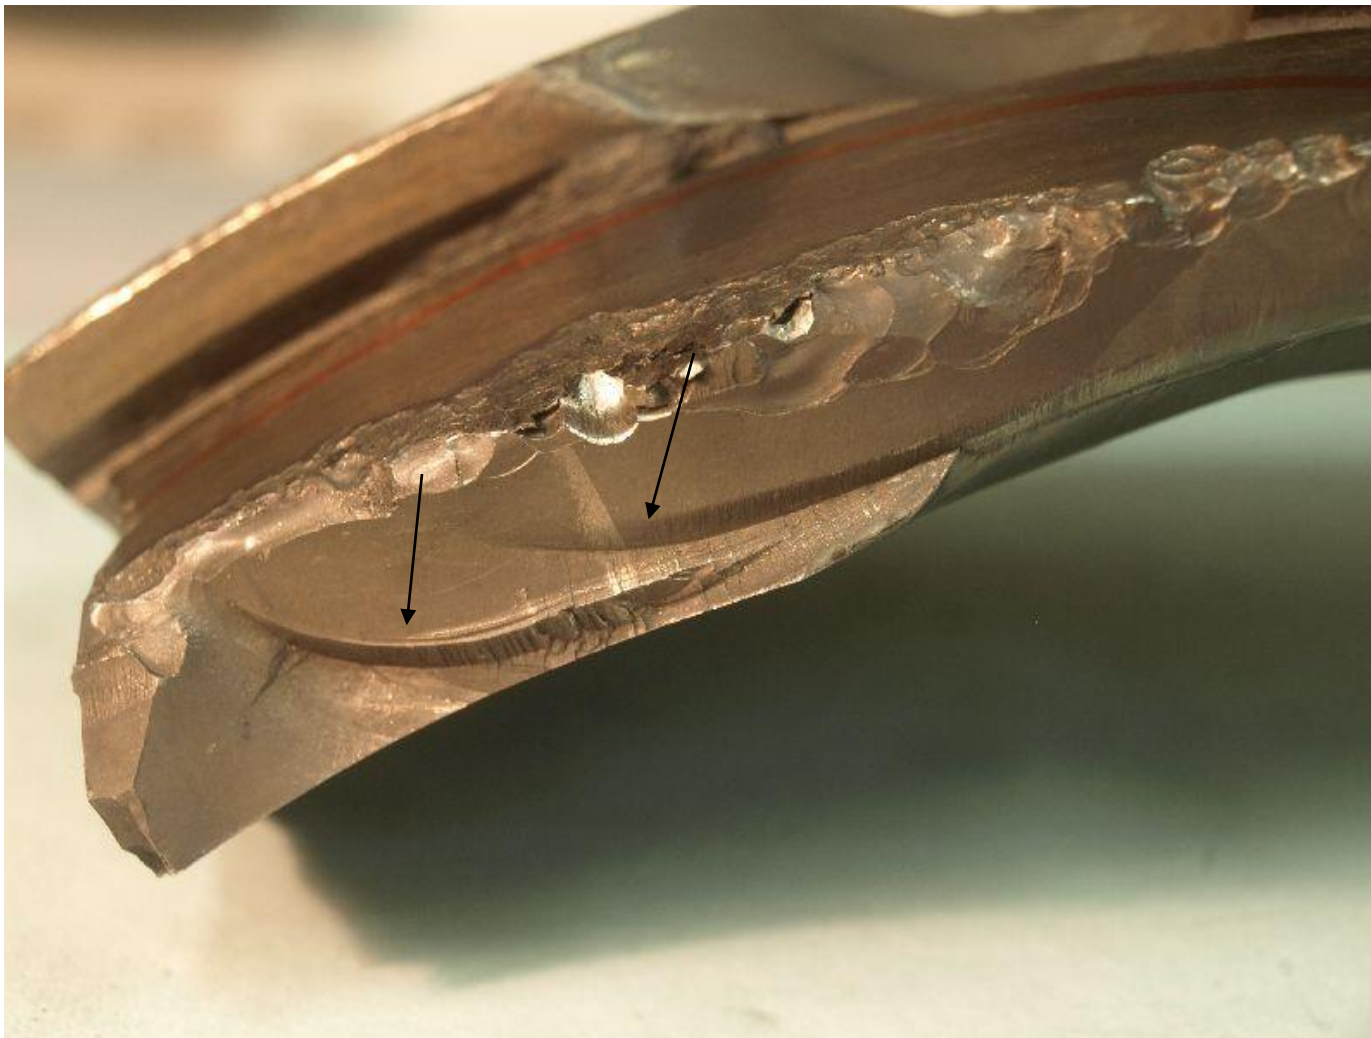
Vnitřní kroužek – odlámaná hrana lomu směrem z oběžné dráhy a růstové čáry lomu oběžné dráhy A ve směru valení

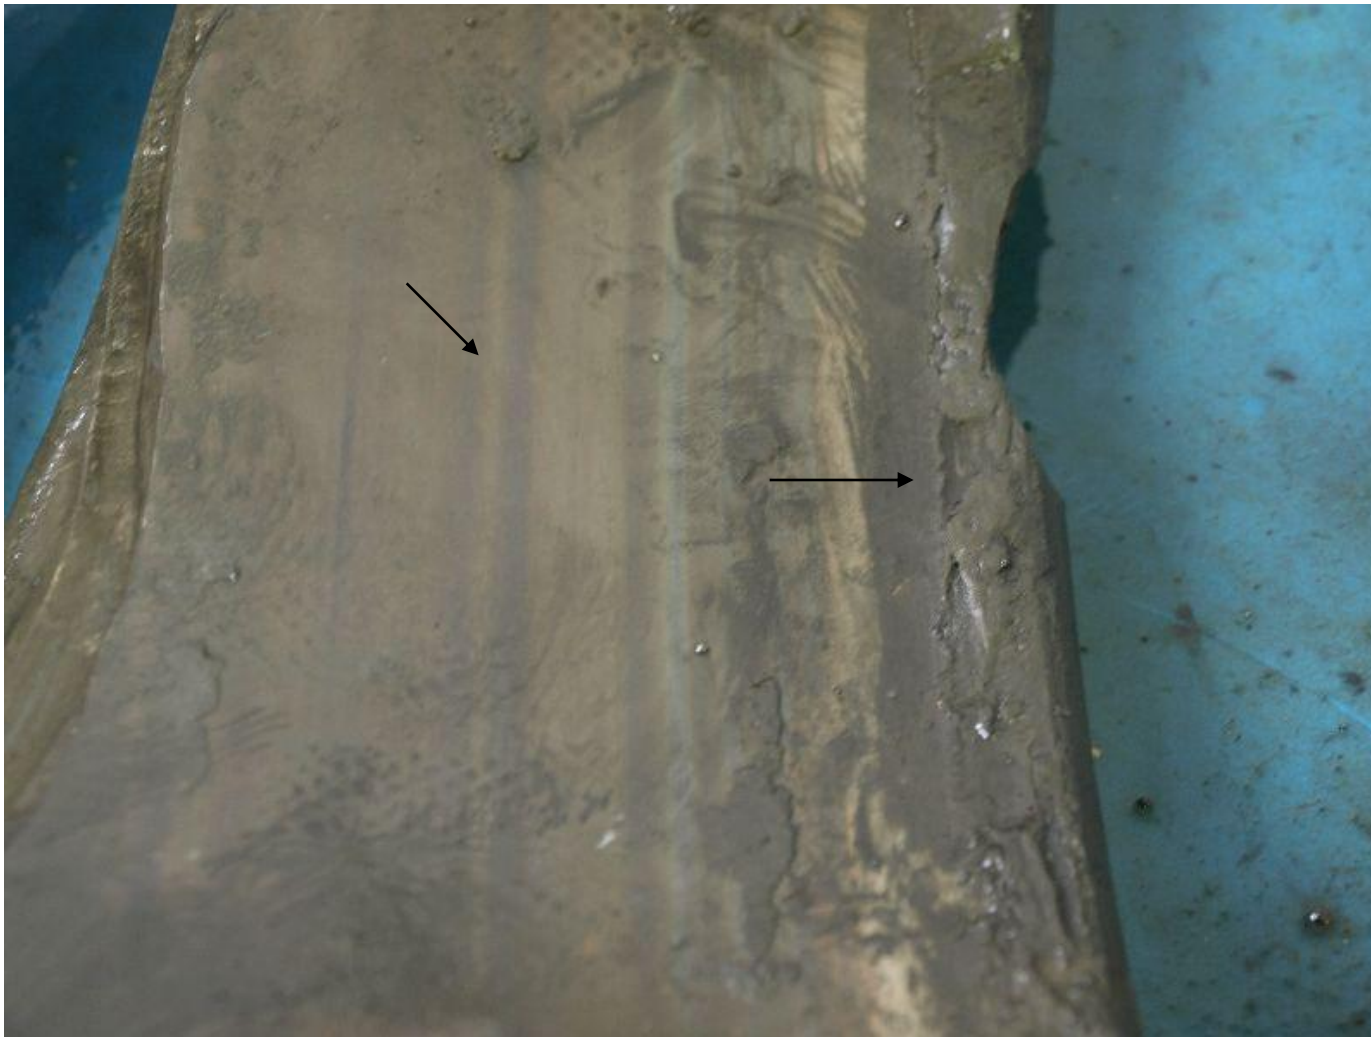
Ložisko 231 72 KW33M

Vnitřní kroužek – pruh ztvrdlého maziva v mezeře mezi menším průměrem díry a stahovacím pouzdrem, tepelně oxidační zabarvení povrchu díry

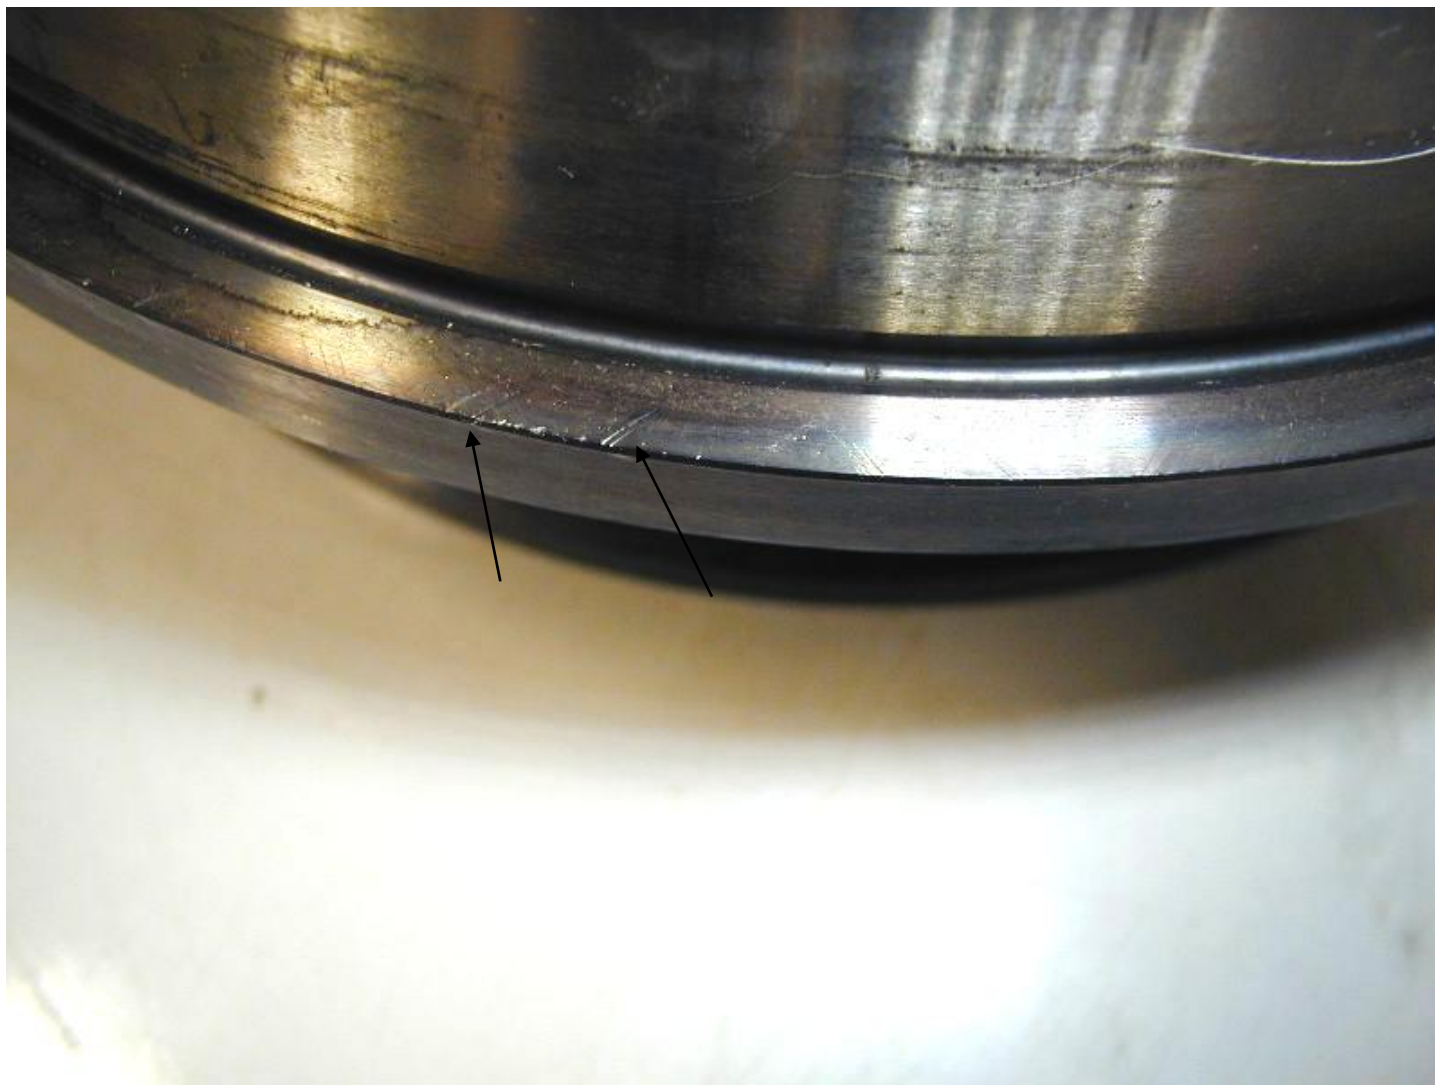
232 44CW33M

Vnitřní kroužek – čelo nákržku ze strany oběžné dráhy neznačeného čela

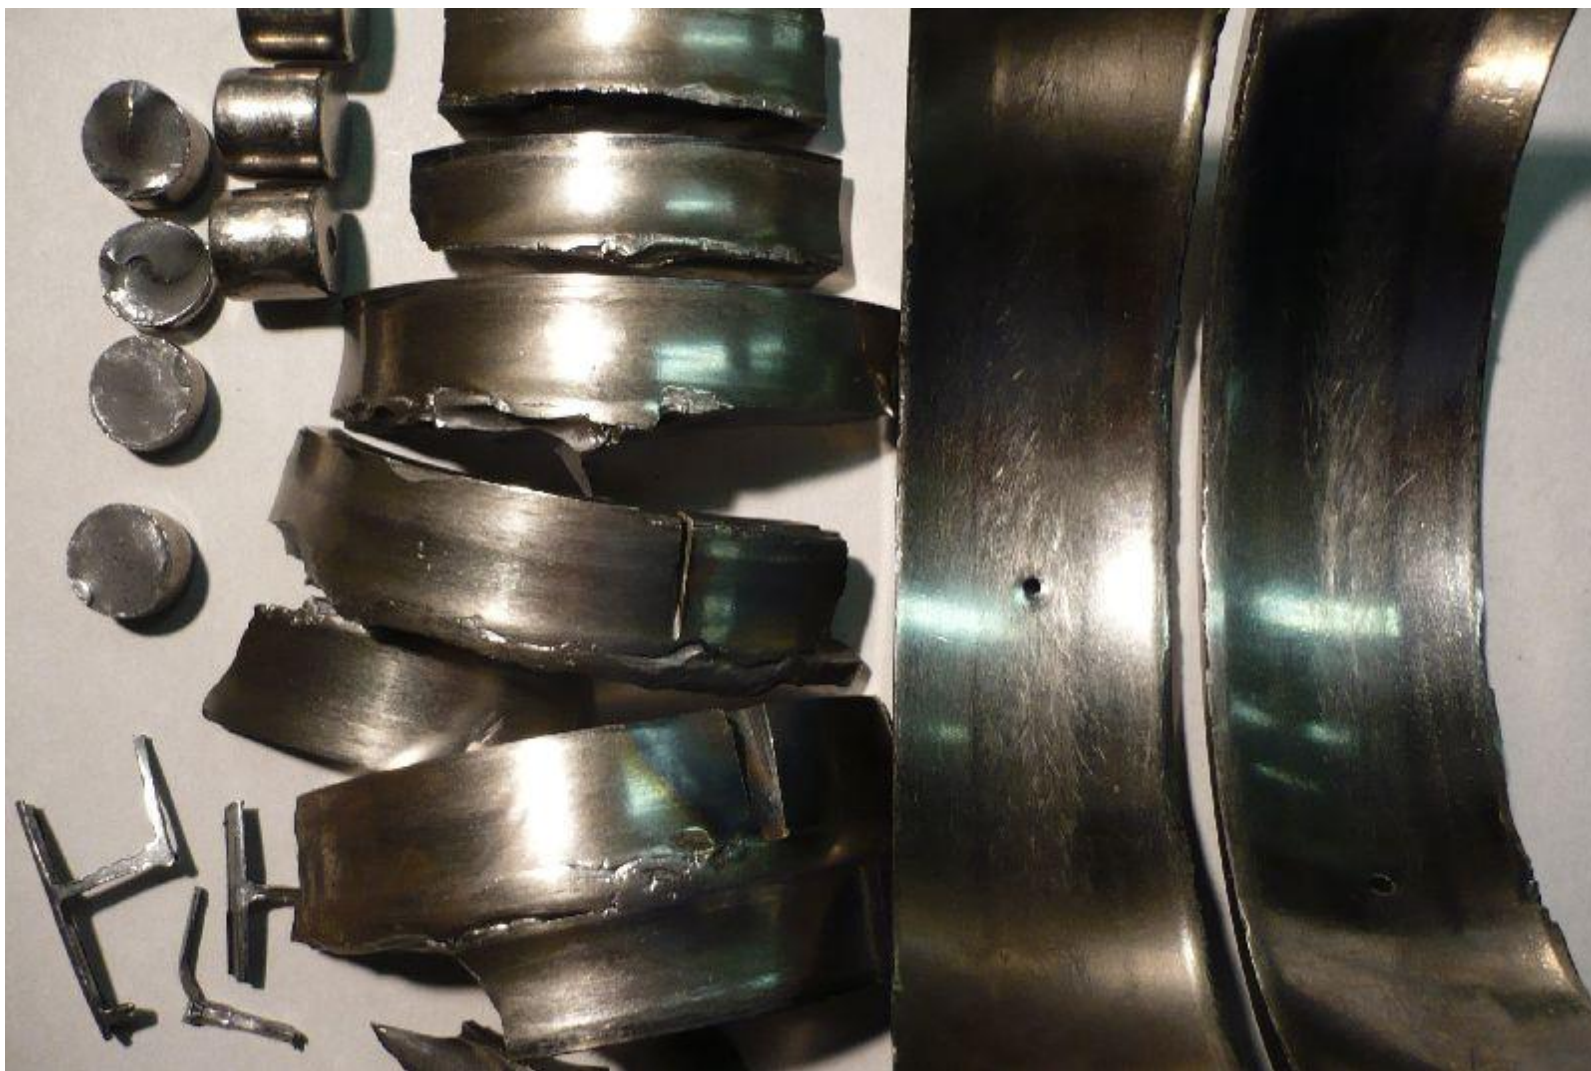
222 24 EKW33J

Ložisko v dodaném stavu

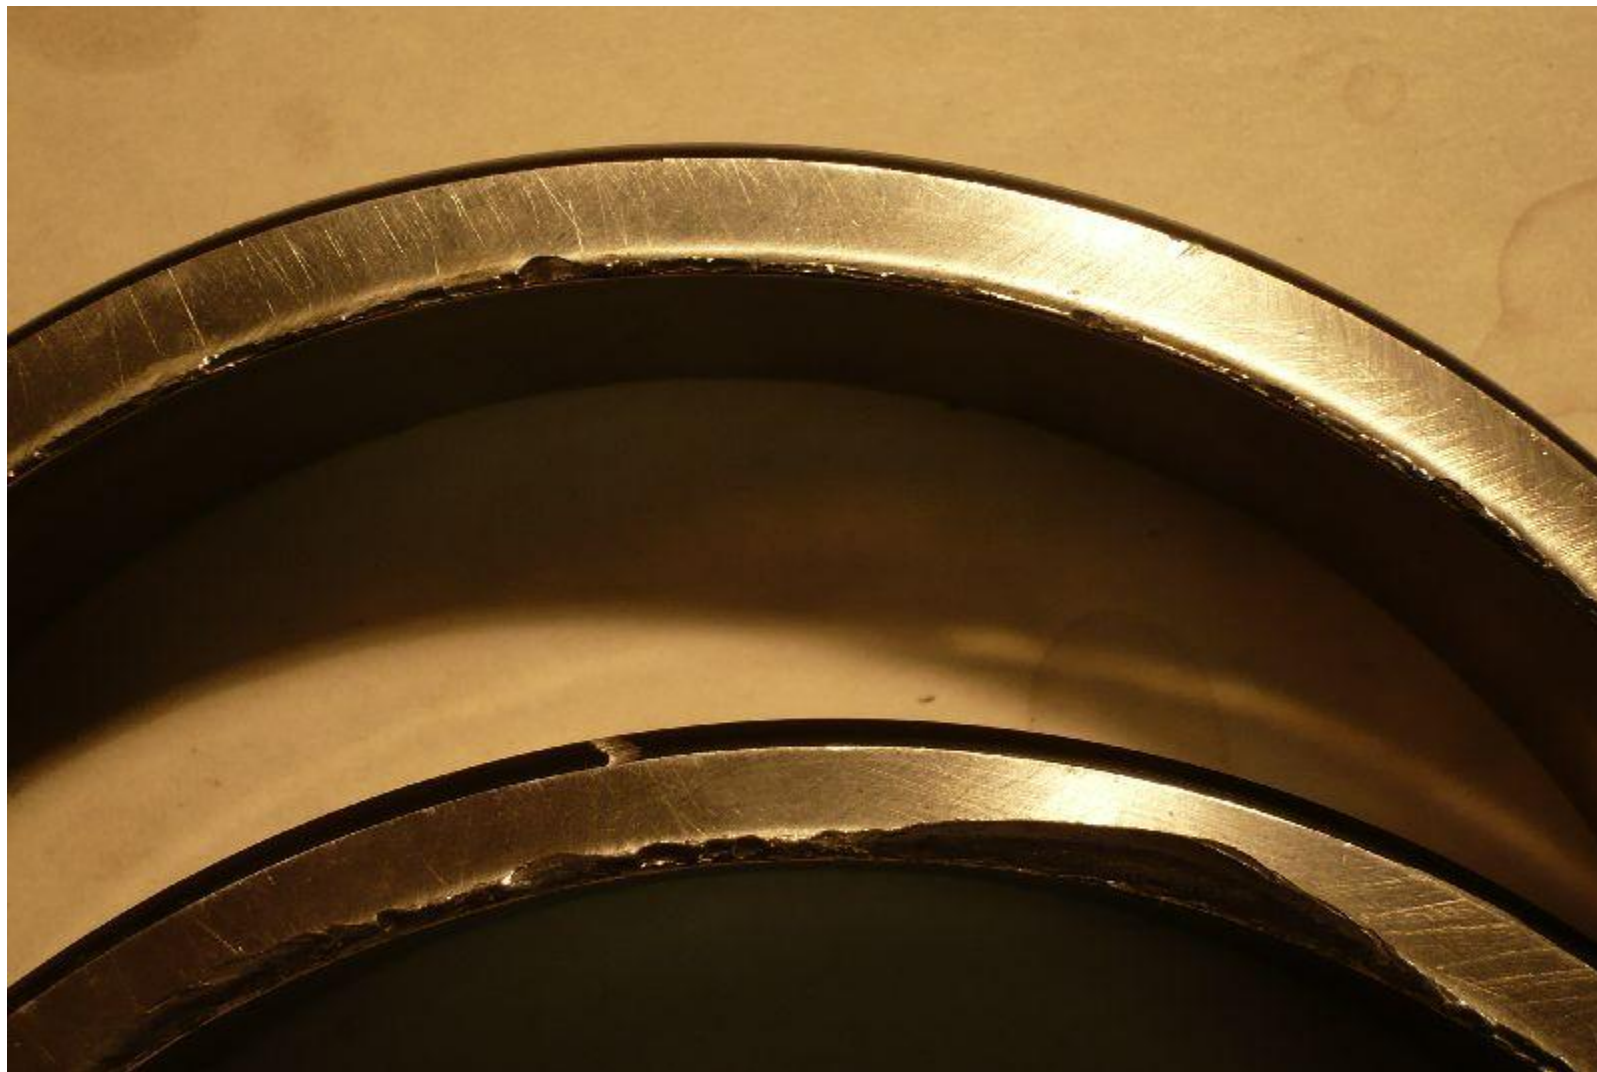
222 24 EKW33J  
Vnější kroužek - čelo

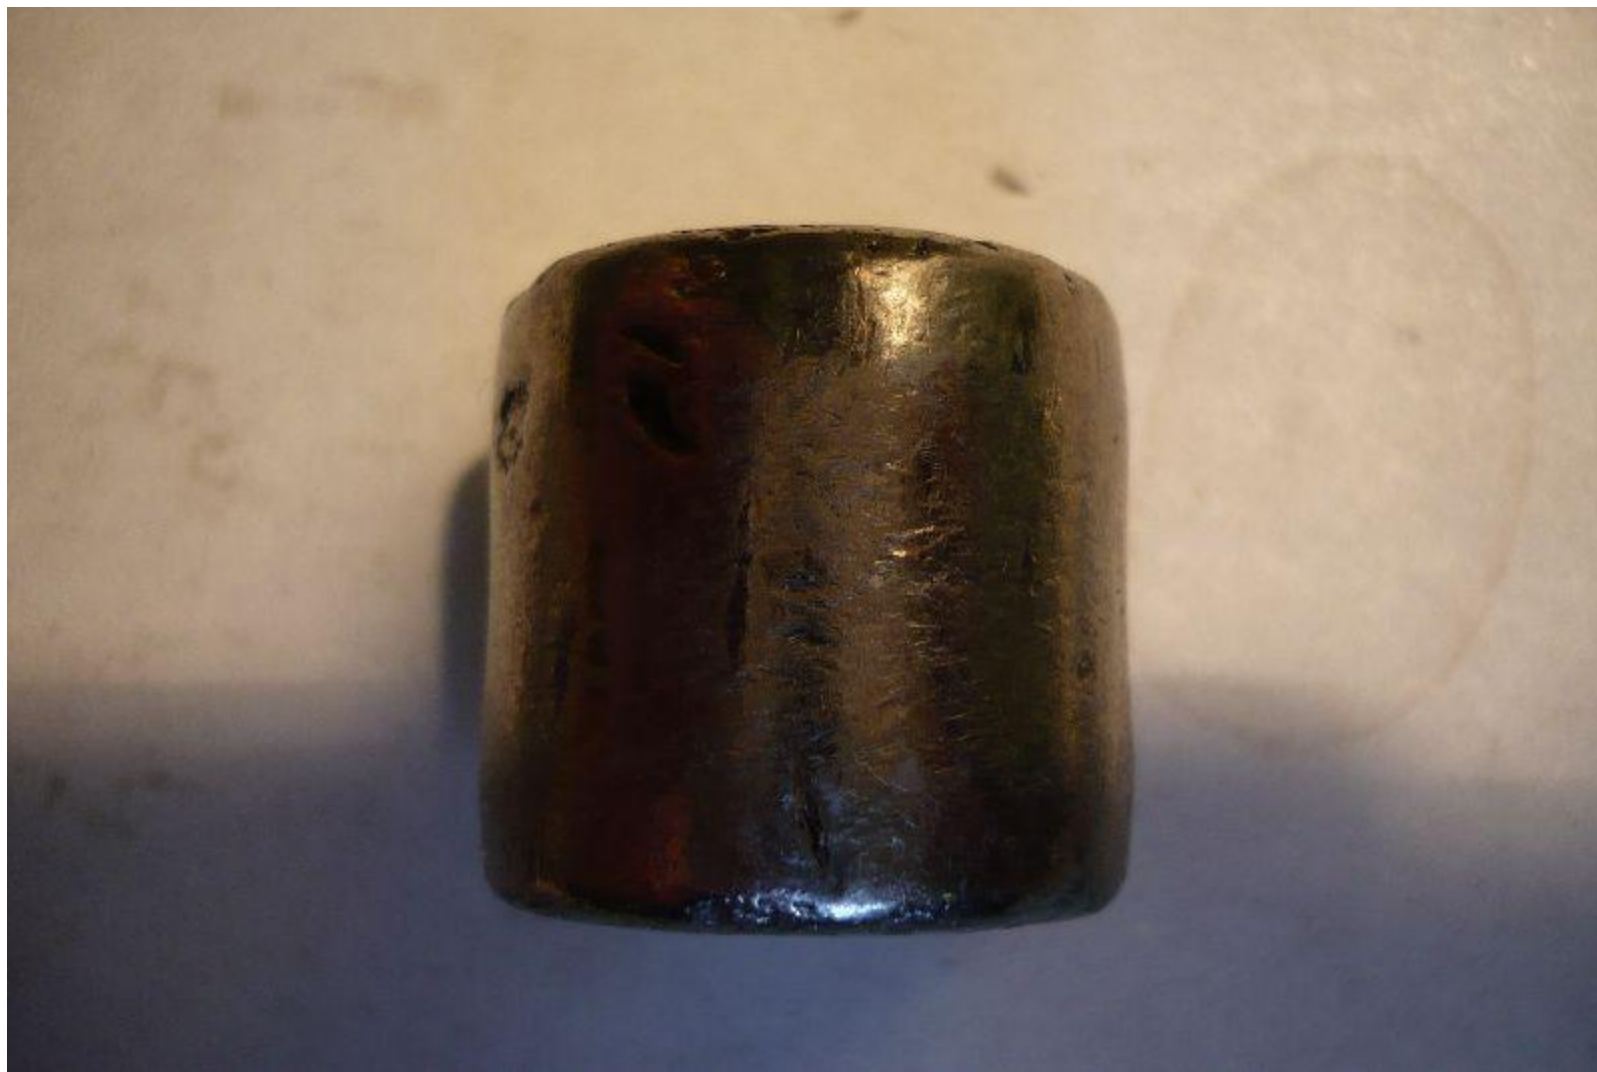
222 24 EKW33J  
Soudeček – plášť

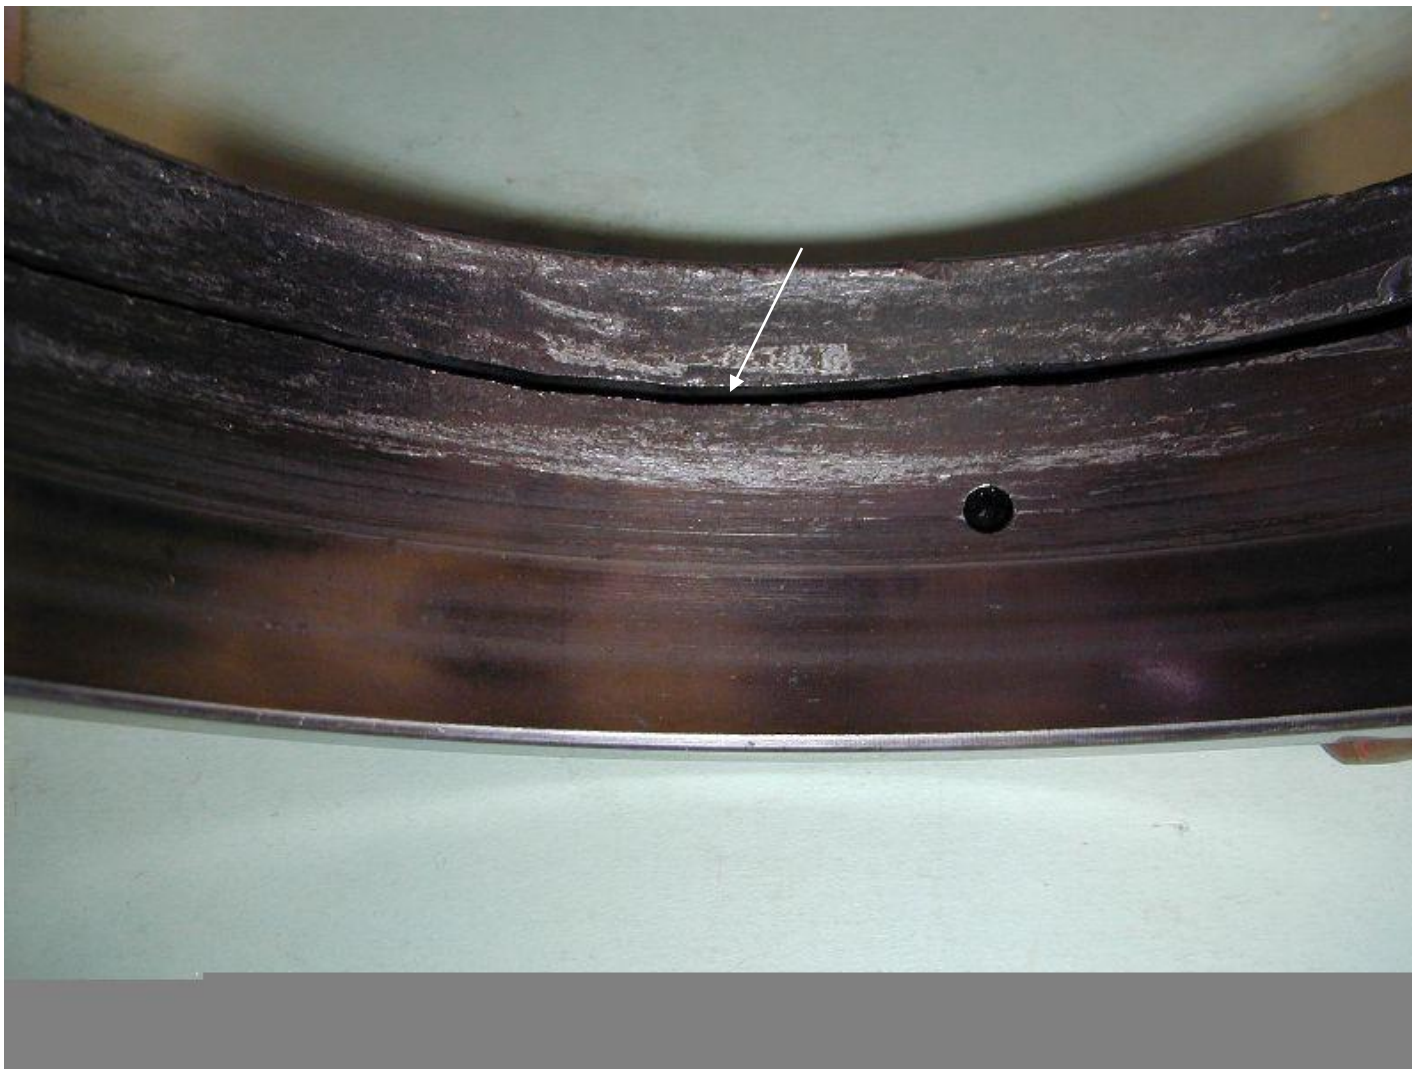
- Poškození jedné oběžné dráhy soudečkového ložiska vlivem axiálního přetížení
- Klec zničena – ztráta vodící funkce klece

Vnější kroužek – oběžná dráha

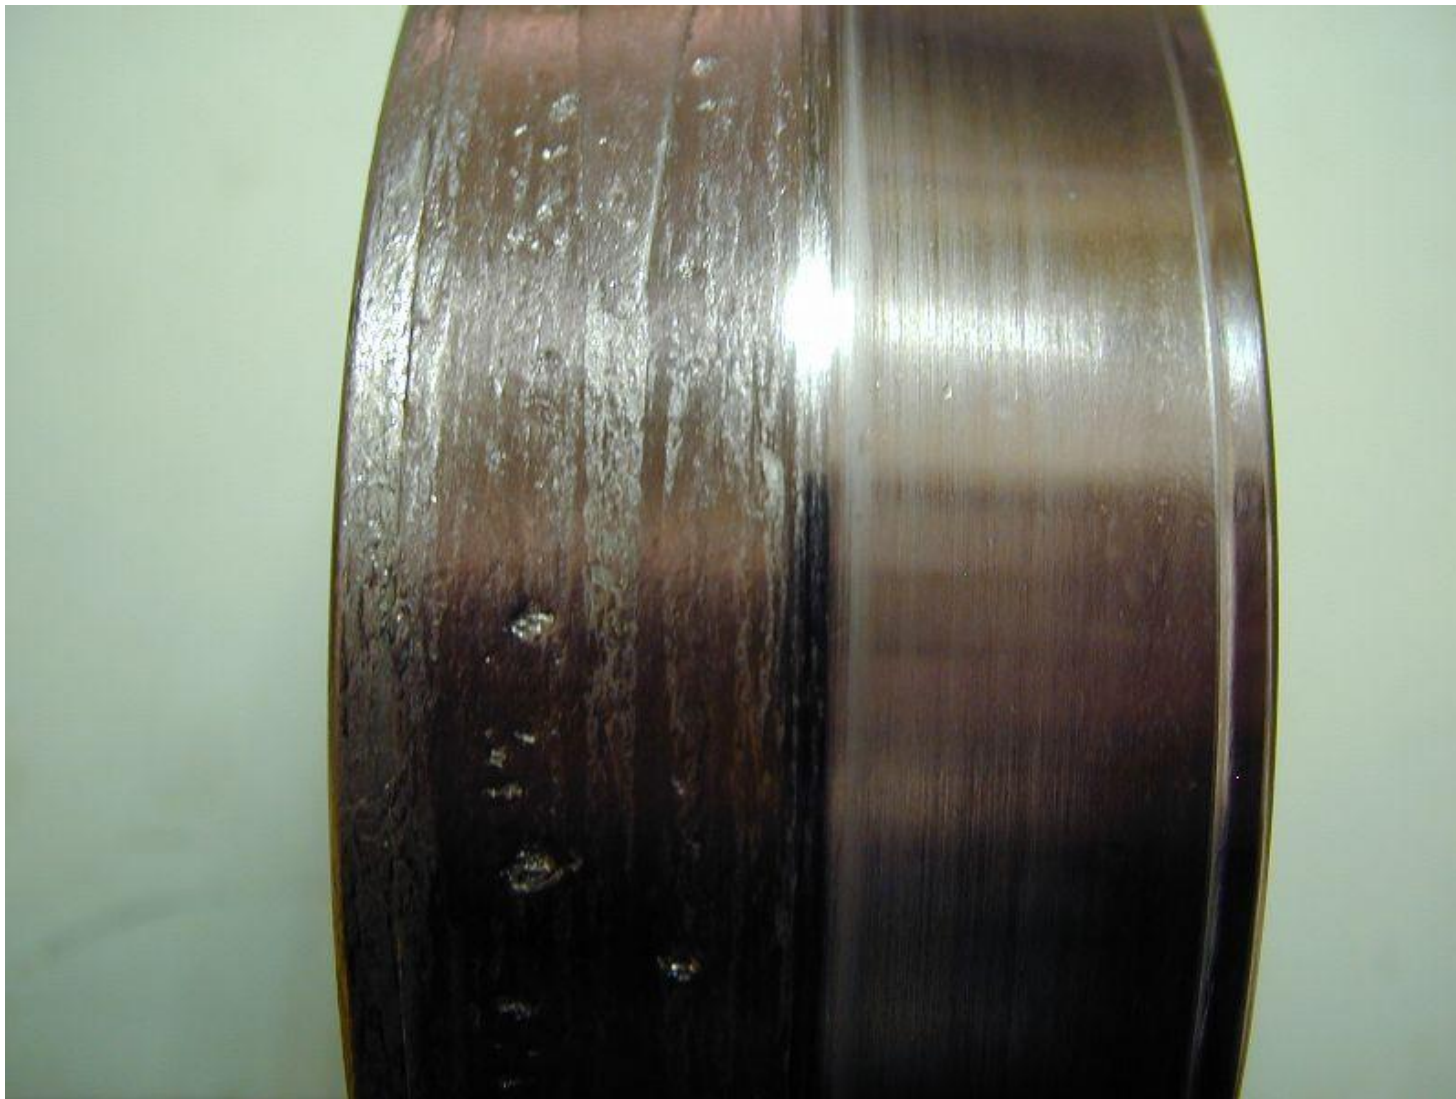
222 24 KW33

Vnitřní kroužek – oběžné dráhy

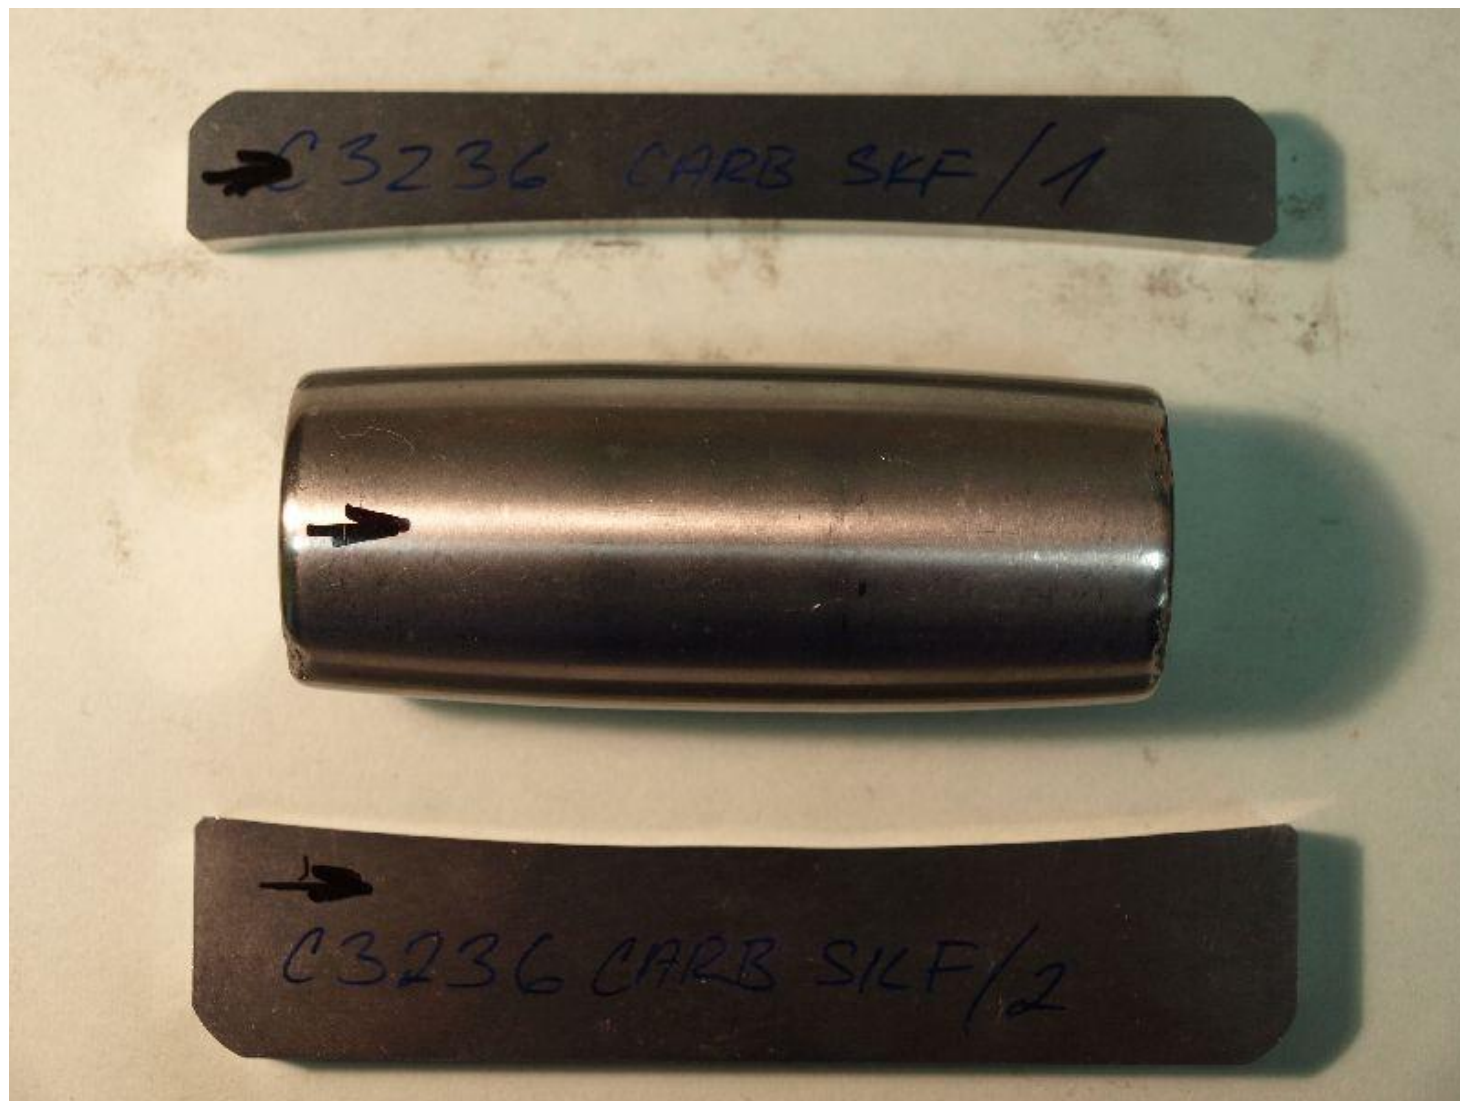
Ložisko C3236

Výřez z vnějšího a vnitřního kroužku
