# Poruchy ložisek

## **Vady nových ložisek před uvedením do provozu:**

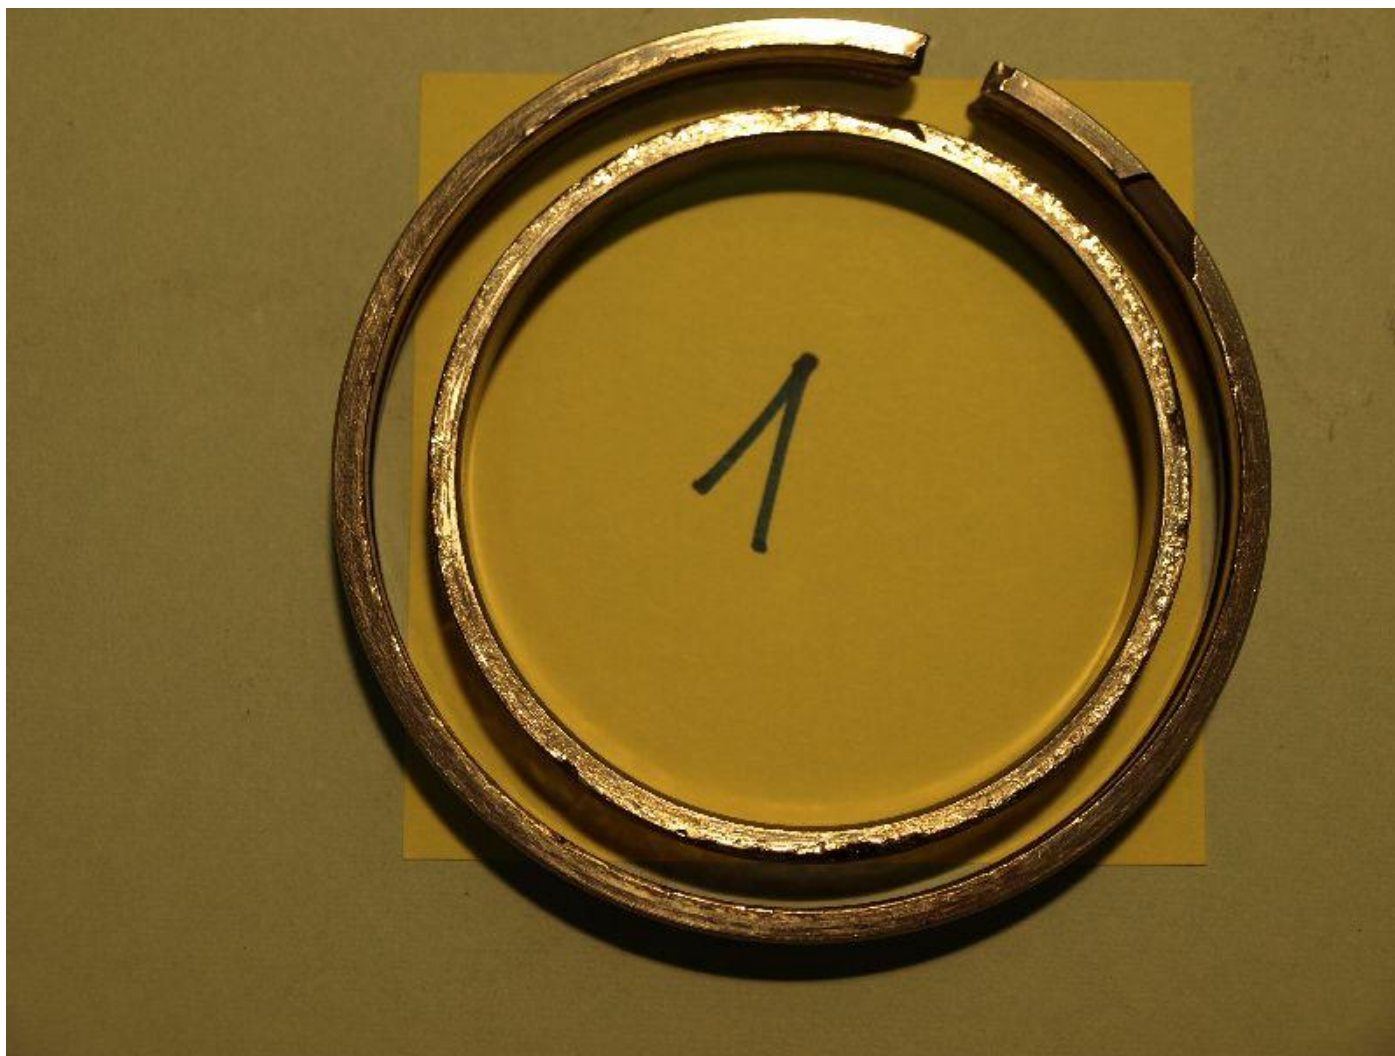
Ložisko 6813

- Ložisko zničeno působením axiální síly, došlo k vyjetí kuliček mimo oběžnou dráhu.
- Nevhodně volené ložisko nebo velká vnitřní vůle.
- Pomocí rozložení oblastí WEA na metalografickém výbrusu je možné určit směry a poměrné velikosti sil, které způsobily destrukci ložiska.

Vnější a vnitřní kroužek – neznačená strana

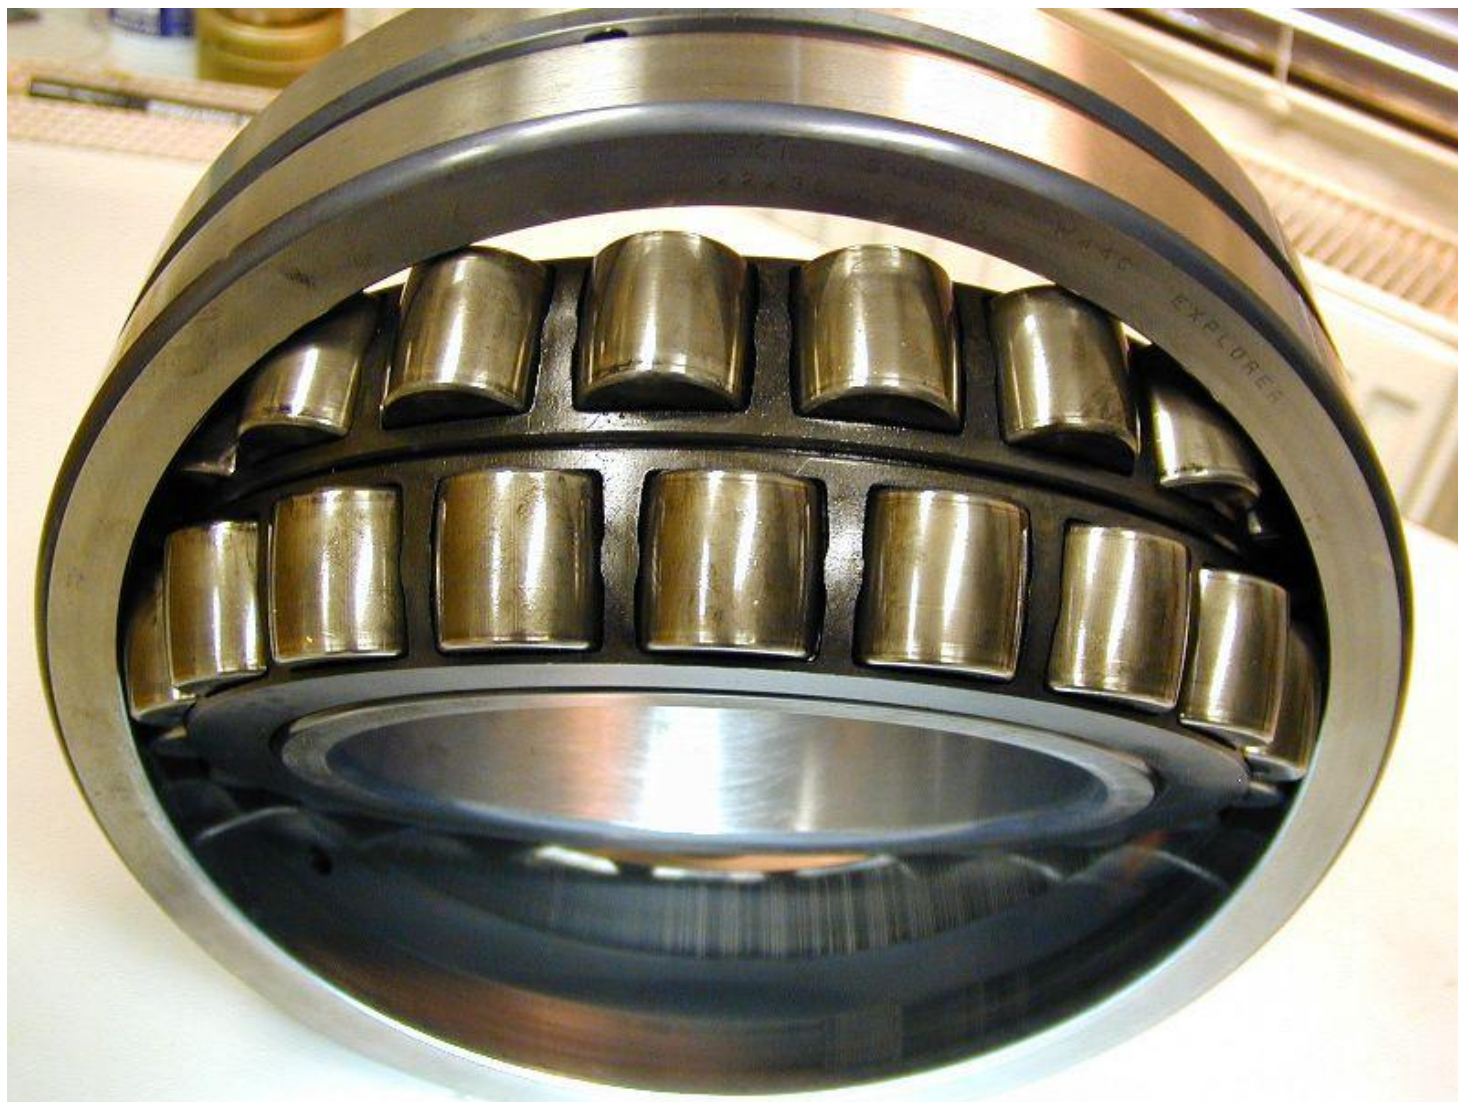
222 36CC/W33

- Ložisko hřídele rotoru vodní turbíny přímo spojené s generátorem elektrického proudu.

Kompletní ložisko – oběžná dráha vnějšího kroužku

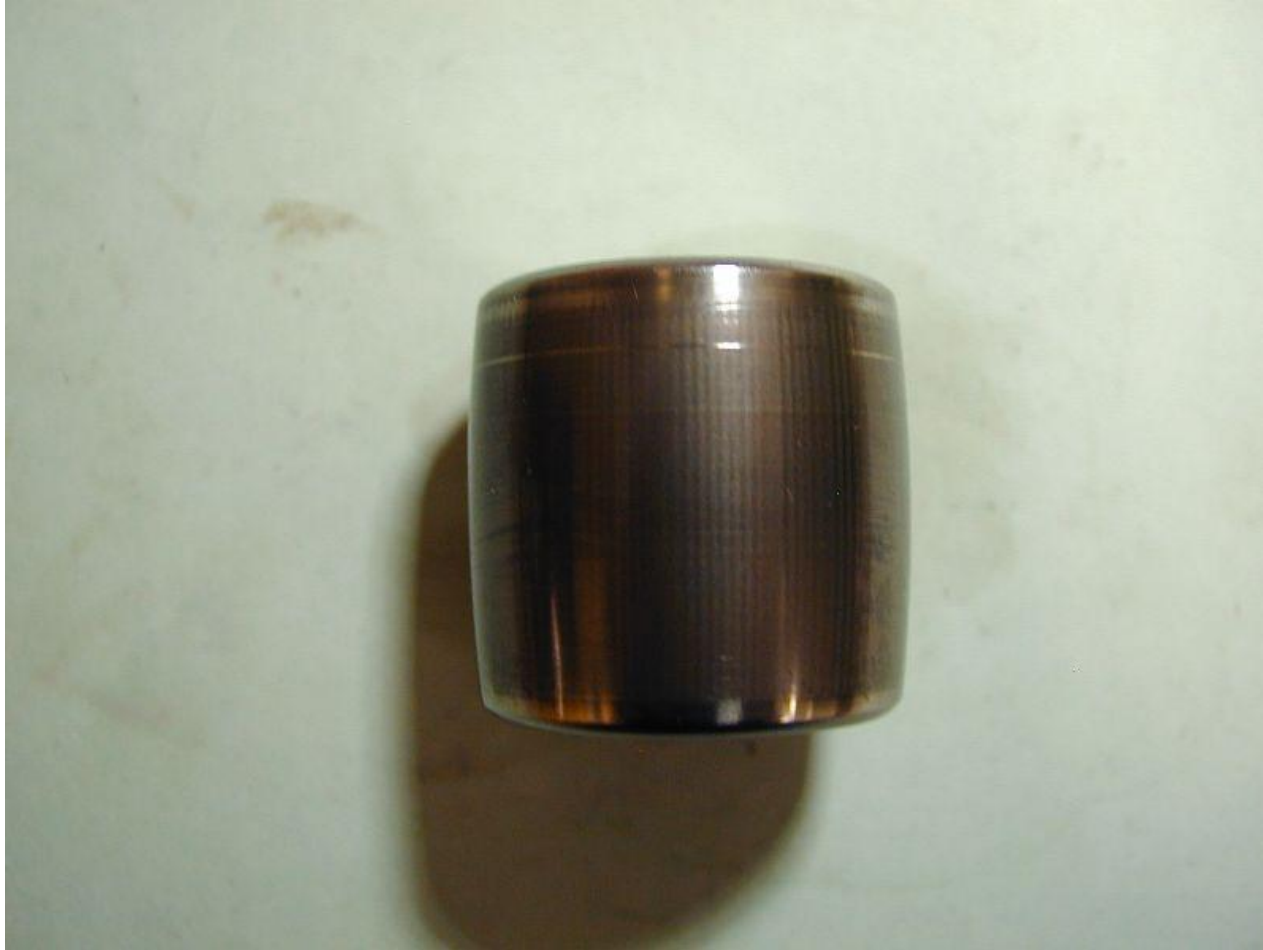
222 36CC/W33

Soudeček – činný povrch pláště
